POLITECNICO DI TORINO

# IL DISASTRO DI MOLARE

13 AGOSTO 1935

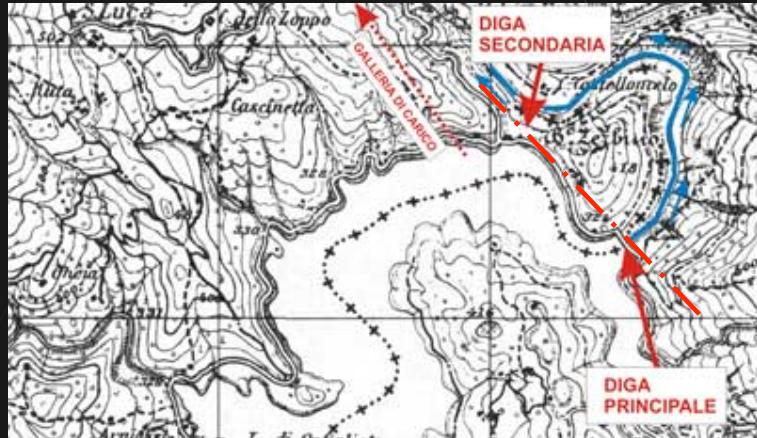
Sella  
Zerbino

Bric  
Zerbino (418 m)

Diga  
Principale

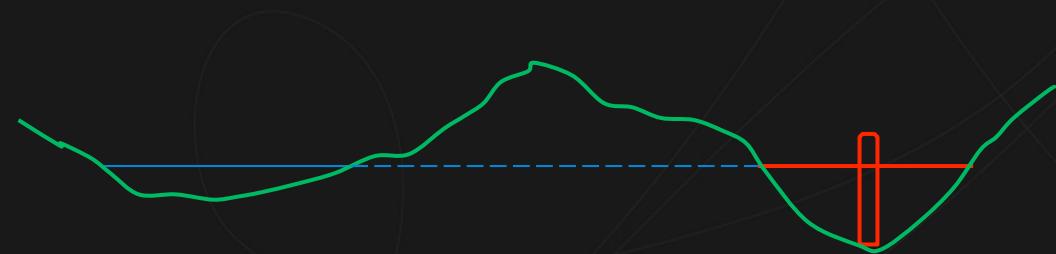
**L'innalzamento della diga principale provoca problemi : Sella Zerbino è sotto la quota di massimo invaso**

Costruzione sbarramento a gravità di altezza massima 14 m e lunghezza 100 m.

Inizialmente era stata progettata in cemento armato, ma venne costruita a gravità. La scelta, in realtà meramente economica, fu giustificata, dalle presunte ottime caratteristiche delle rocce.

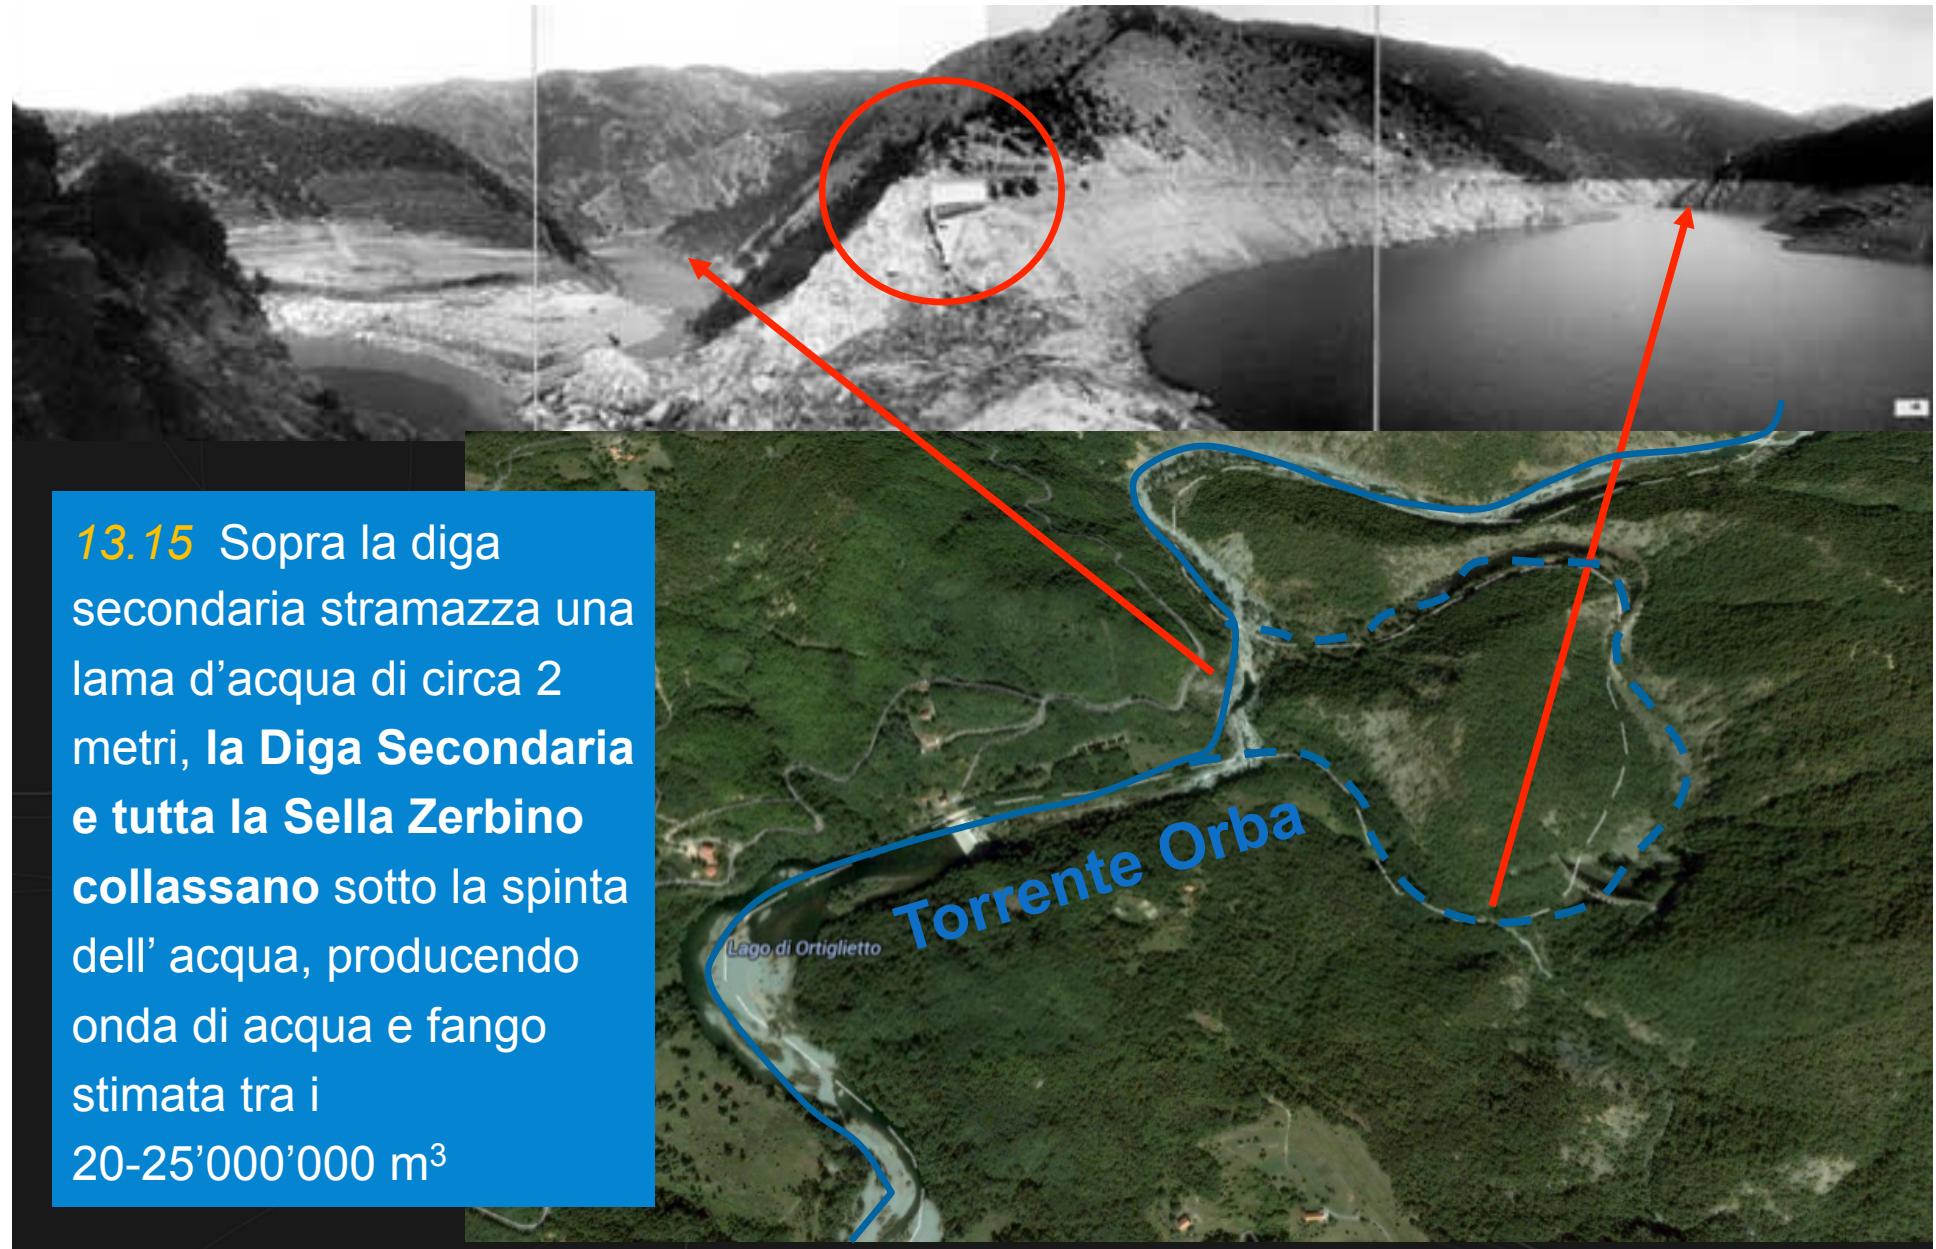
13.15 Sopra la diga secondaria stramazza una lama d'acqua di circa 2 metri, **la Diga Secondaria e tutta la Sella Zerbino collassano** sotto la spinta dell' acqua, producendo onda di acqua e fango stimata tra i 20-25'000'000 m<sup>3</sup>

Il crollo

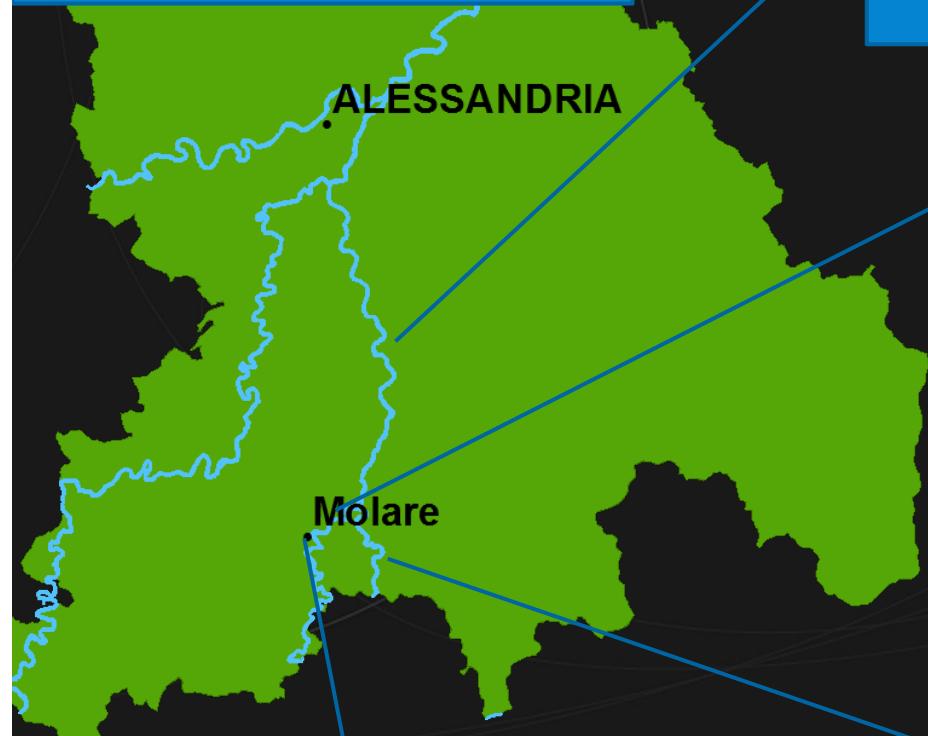
Allagamenti e danni fino  
alla confluenza col Tanaro!

MOLARE: 3 morti  
Distrutti centrale elettrica,  
ponte ferroviario

CAPRIATA D'ORBA : 4  
morti

OVADA: 85 morti  
Distrutte intere frazioni,  
«Borgo oltre Orba»  
spazzato via

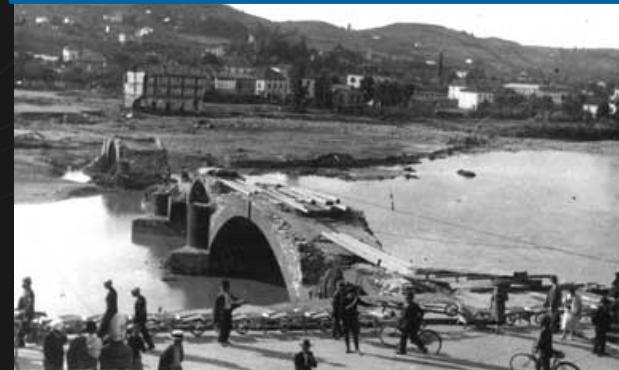
BELFORTE M.TO: l'onda di  
rigurgito dello Stura distrugge un  
ponte ferroviario
