## Schema concettuale della Protezione Idraulica del Territorio

# Significato (tecnico) di Percezione

## Dalla PERCEZIONE alla IDENTIFICAZIONE

## Principali fonti di documentazione di alluvioni storiche

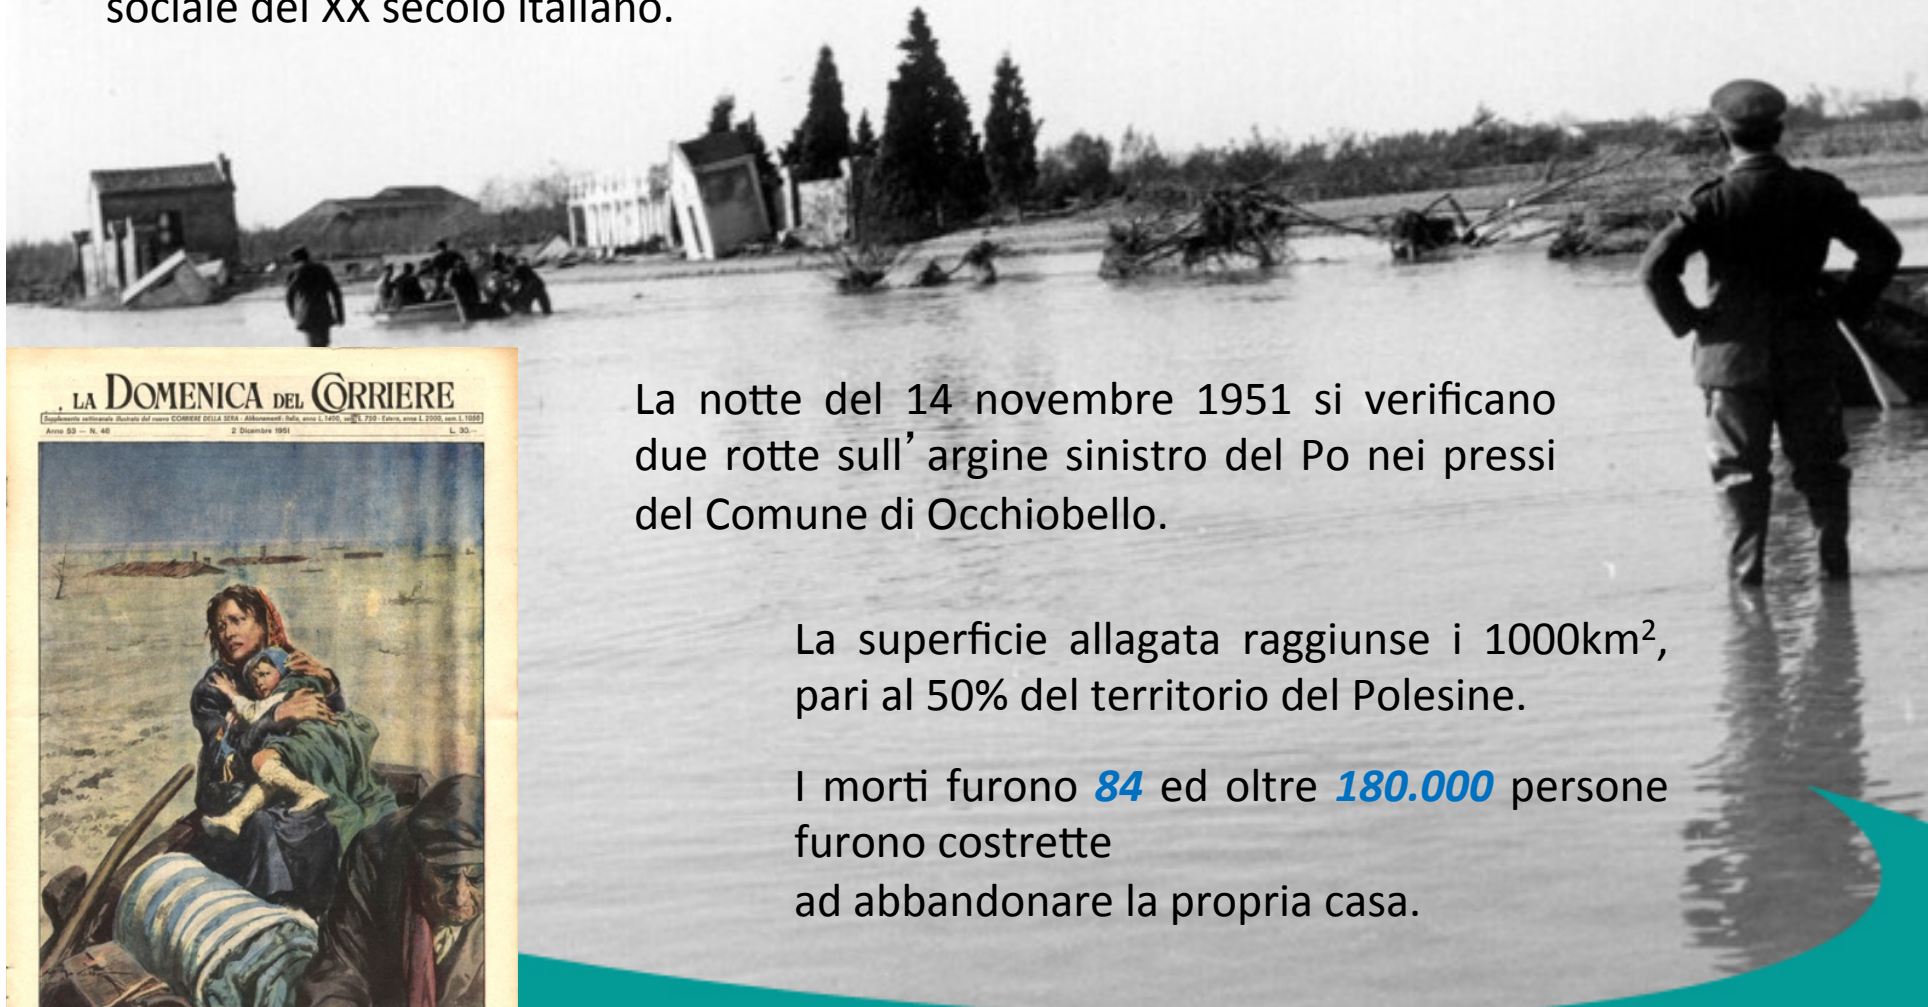
# Polesine - Novembre 1951

La notte del 14 novembre 1951 si verificano due rotte sull'argine sinistro del Po nei pressi del Comune di Occhiobello.

La superficie allagata raggiunse i 1000km<sup>2</sup>, pari al 50% del territorio del Polesine.

I morti furono **84** ed oltre **180.000** persone furono costrette ad abbandonare la propria casa.

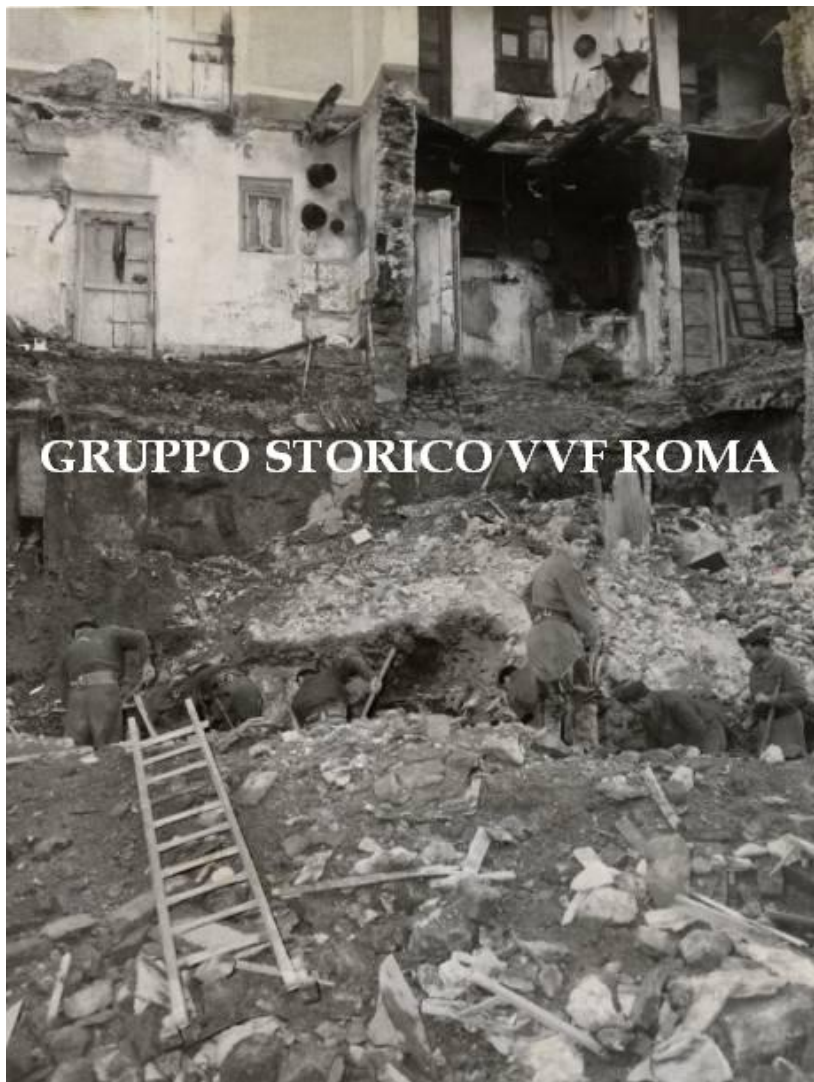
## Salerno – 25/26 Ottobre 1954

La zona maggiormente colpita fu quella della costiera amalfitana fino alla città di Salerno, e precisamente le città di Vietri sul Mare, Cava de' Tirreni, Salerno, Maiori, Minori, Tramonti.

I due torrenti Bonea e Cavaiola provenienti da Cava trascinarono a mare una tale quantità di detriti da creare l'attuale spiaggia di Vietri.

In tutto si contarono (fra morti e dispersi) **318** vittime, **250** feriti, e circa **5.500** senzatetto.

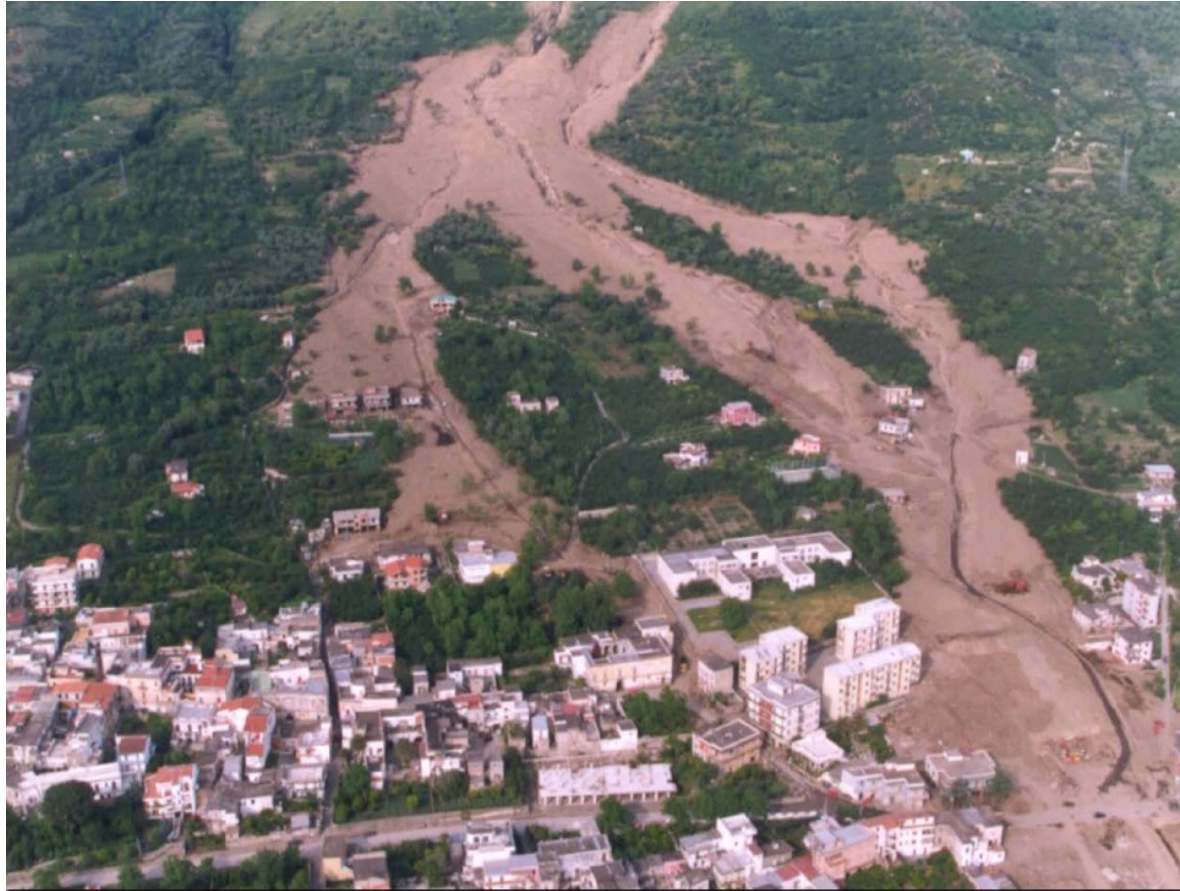
## Sarno –5 Maggio 1998

**142** frane **40** debris flows; **160** vittime; **178** case distrutte **452** case danneggiate;

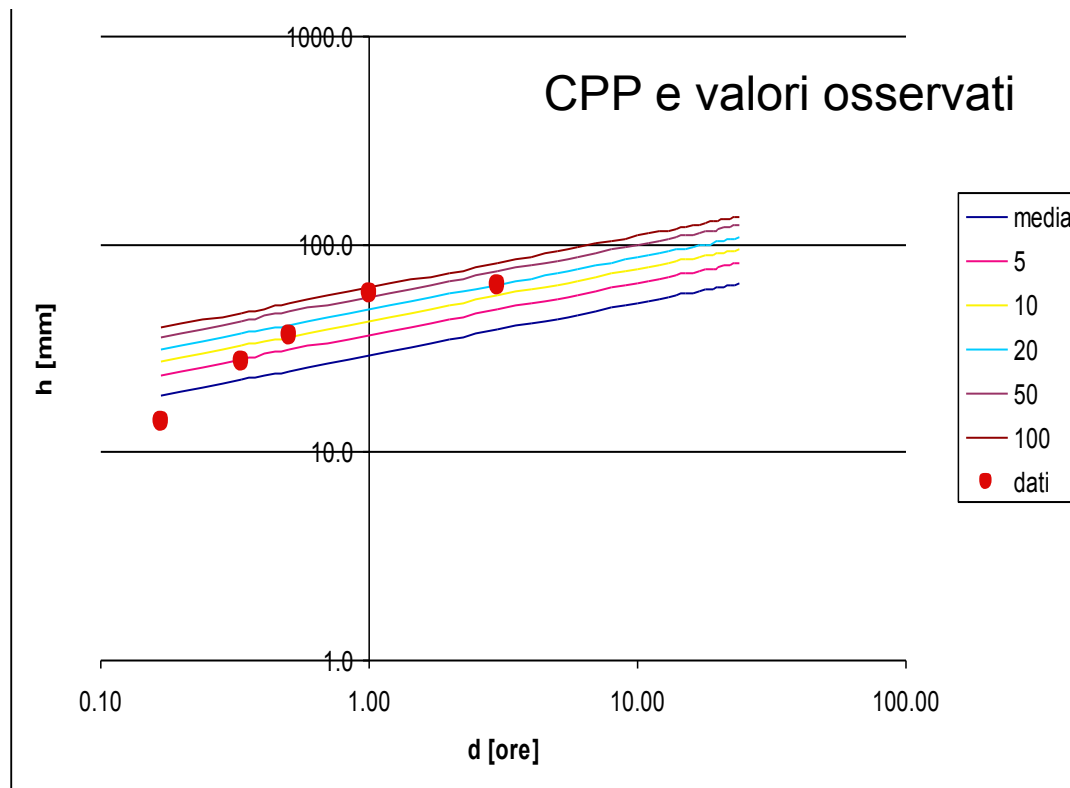
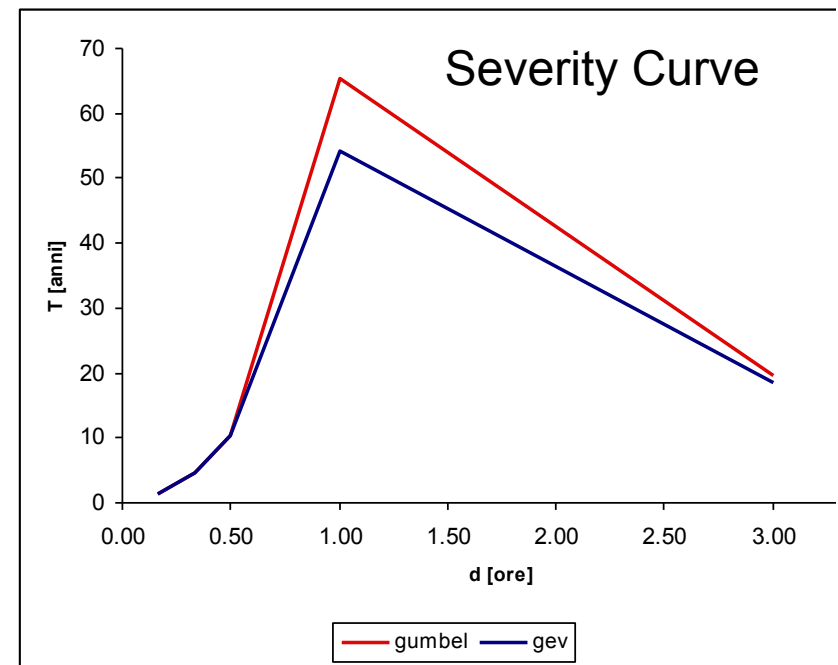
## Es. Valutazione di rarità di grandi nubifragi

- In presenza di serie storica lunga si opera direttamente con il test del Max Valore e si stima  $T(h_d)$
- Serie Breve: necessaria una cartografia delle precipitazioni.
- Riferimenti:
- Progetto VAPI (anno 2000):  
<http://www.idrologia.polito.it/gndci/rapporti/ToMiGe.htm>
- Progetto FLORA (anno 2012):  
[http://www.idrologia.polito.it/web2/open-data/wp\\_precipitazionipiemonte.pdf](http://www.idrologia.polito.it/web2/open-data/wp_precipitazionipiemonte.pdf)
- Riferimenti:
- Dati Regione Piemonte:
- [http://idrologia.polito.it/web2/OPEN\\_DATA/cd\\_Dati\\_Regione\\_Piemonte/Precipitazioni\\_Temperature/](http://idrologia.polito.it/web2/OPEN_DATA/cd_Dati_Regione_Piemonte/Precipitazioni_Temperature/)
- <http://www.arpa.piemonte.it/annali/meteorologici>

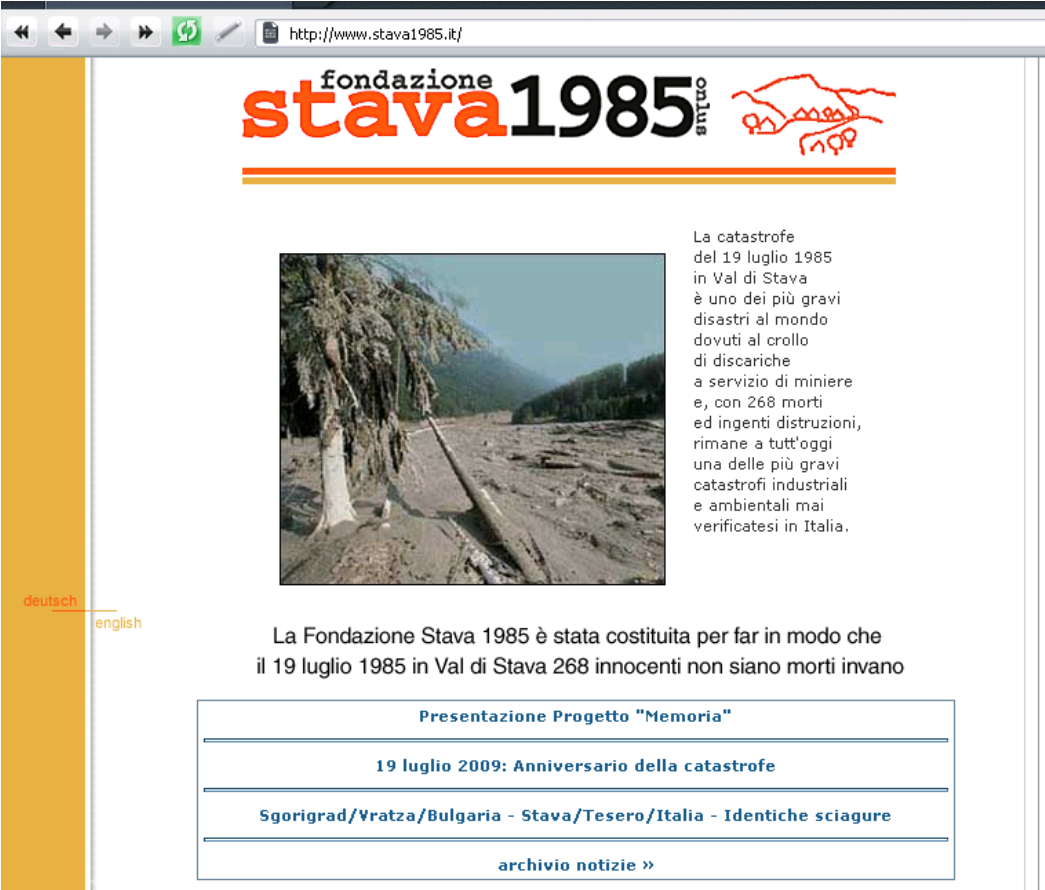
La catastrofe del 19 luglio 1985 in Val di Stava è uno dei più gravi disastri al mondo dovuti al crollo di discariche a servizio di miniere e, con 268 morti ed ingenti distruzioni, rimane a tutt'oggi una delle più gravi catastrofi industriali e ambientali mai verificatesi in Italia.
