Dipartimento  
di  
Idraulica, Trasporti ed Infrastrutture Civili

Consorzio per l'arginatura e sistemazione del Torrente Banna - Bendola

# Allegati

**Allegato 1**  
**Schede relative alle**  
**proposte di intervento**  
**(anni 1996 – 2008)**

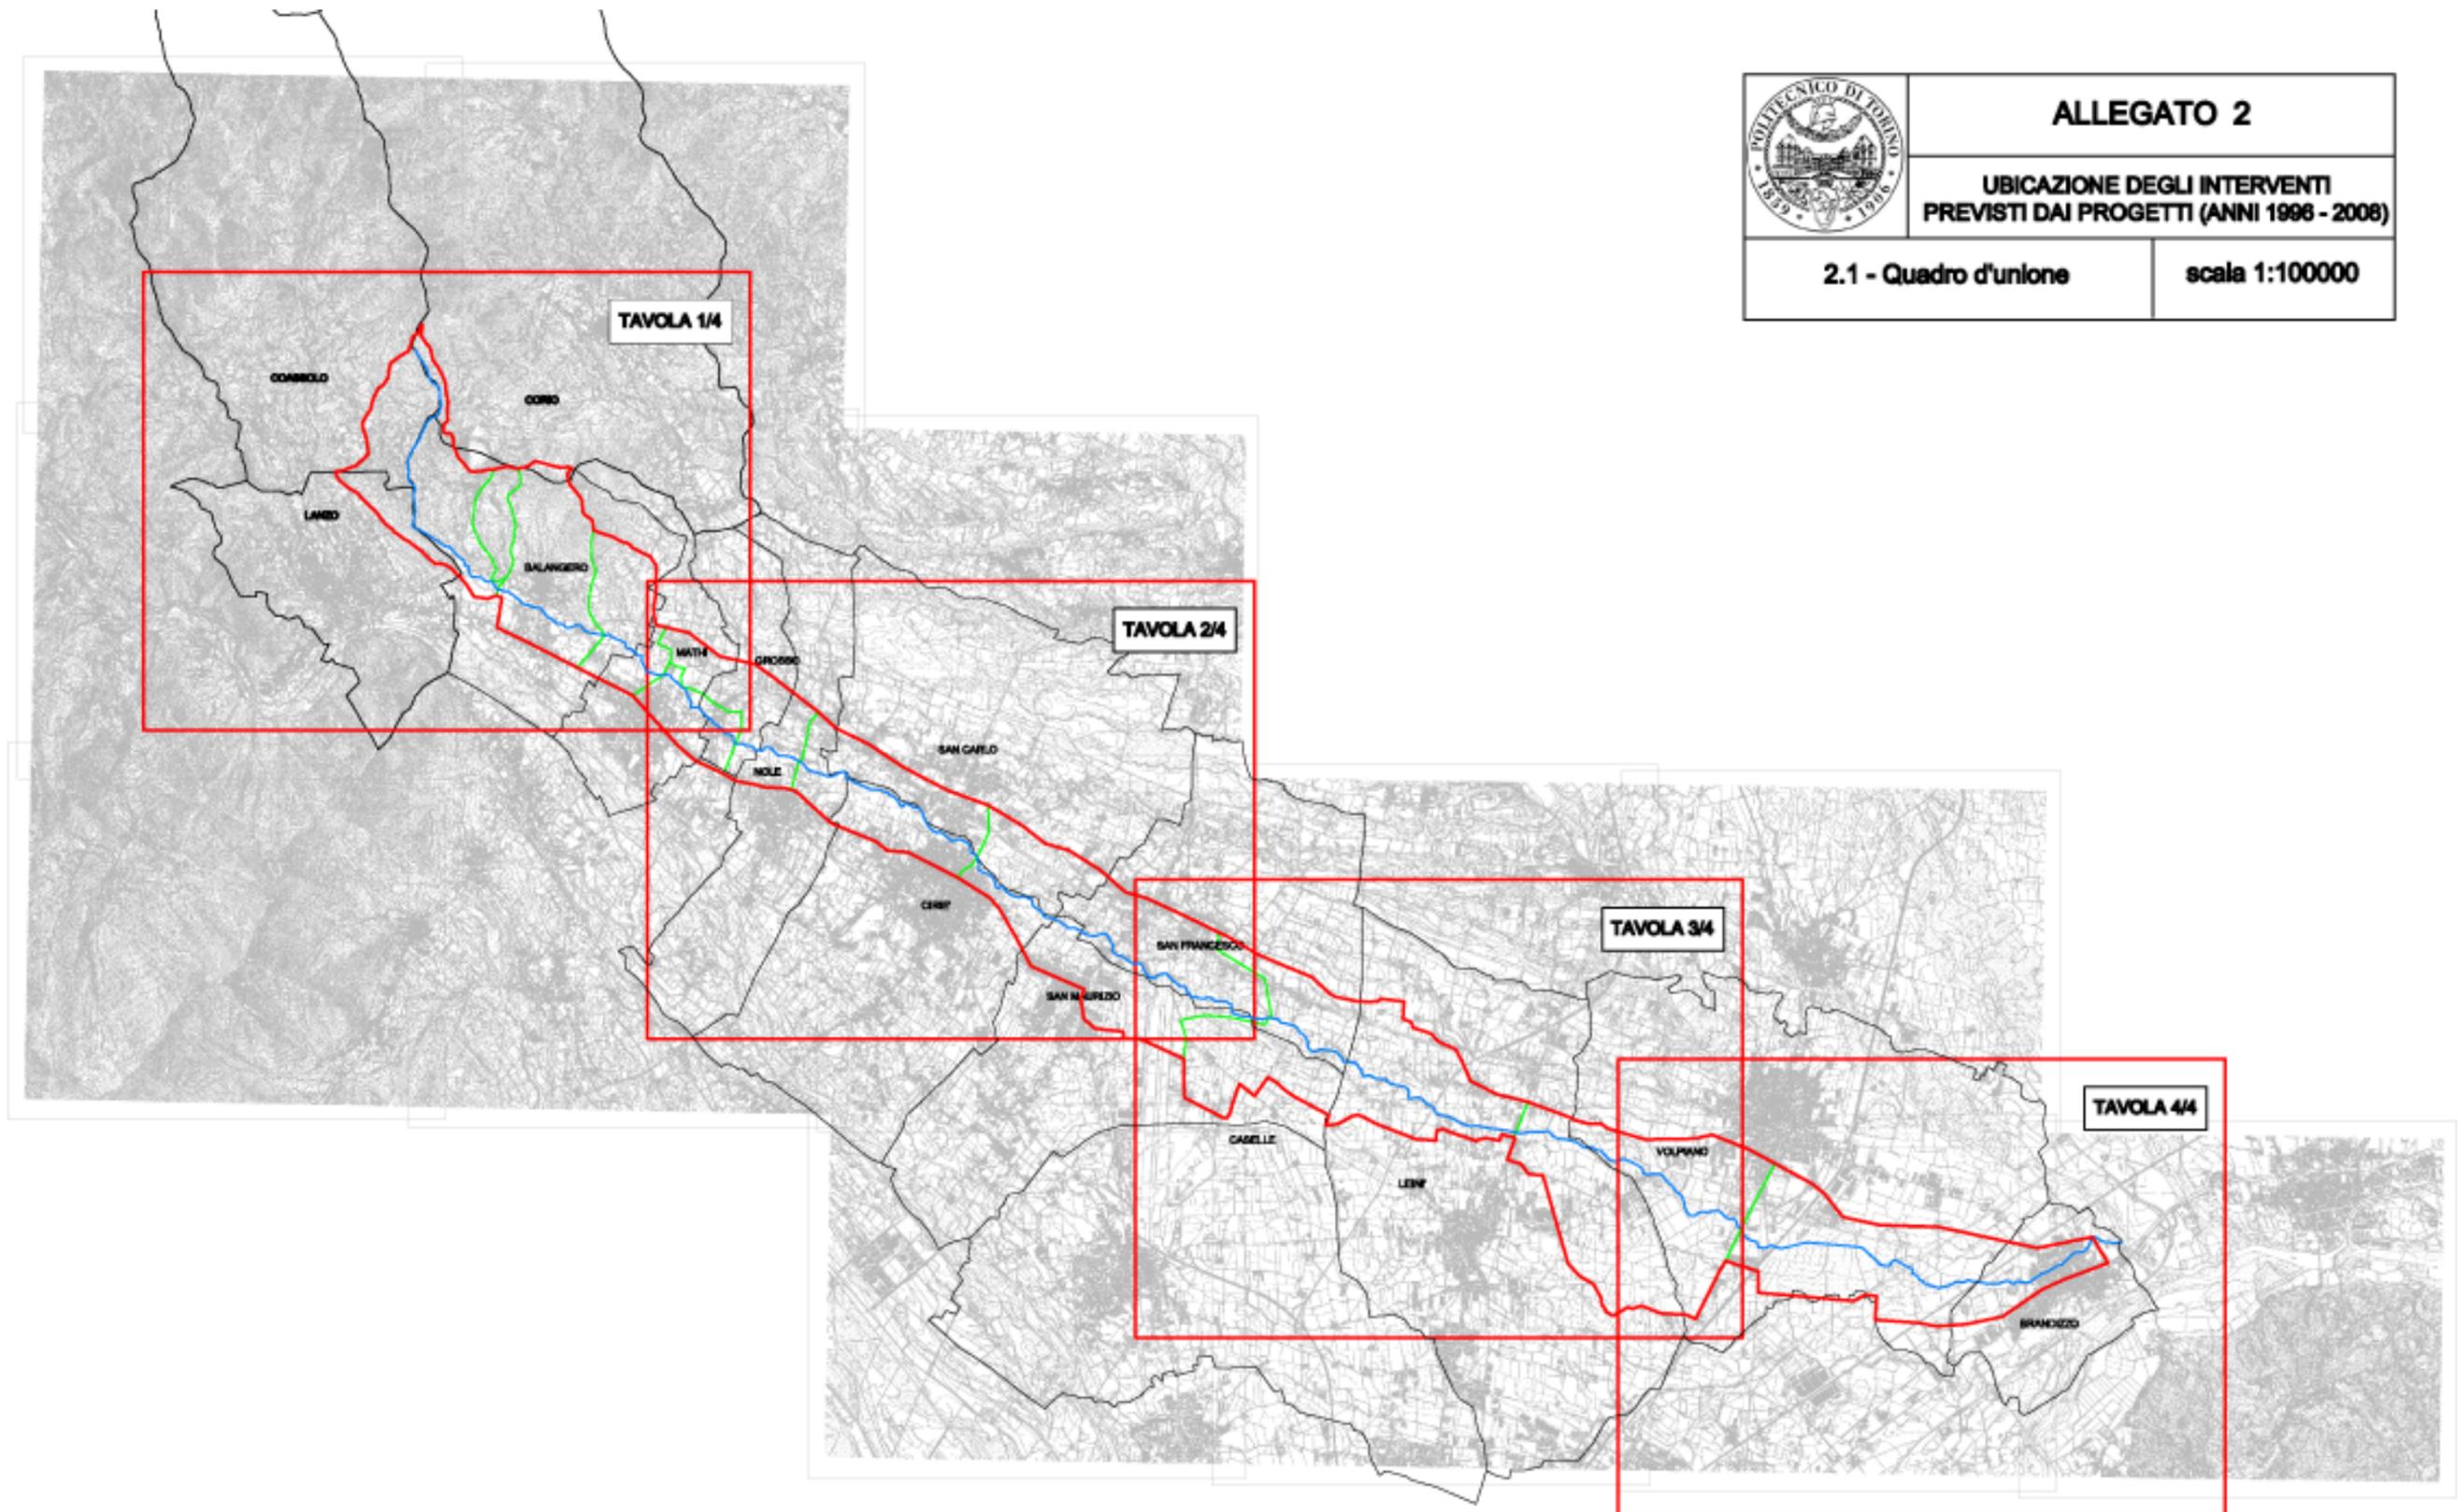
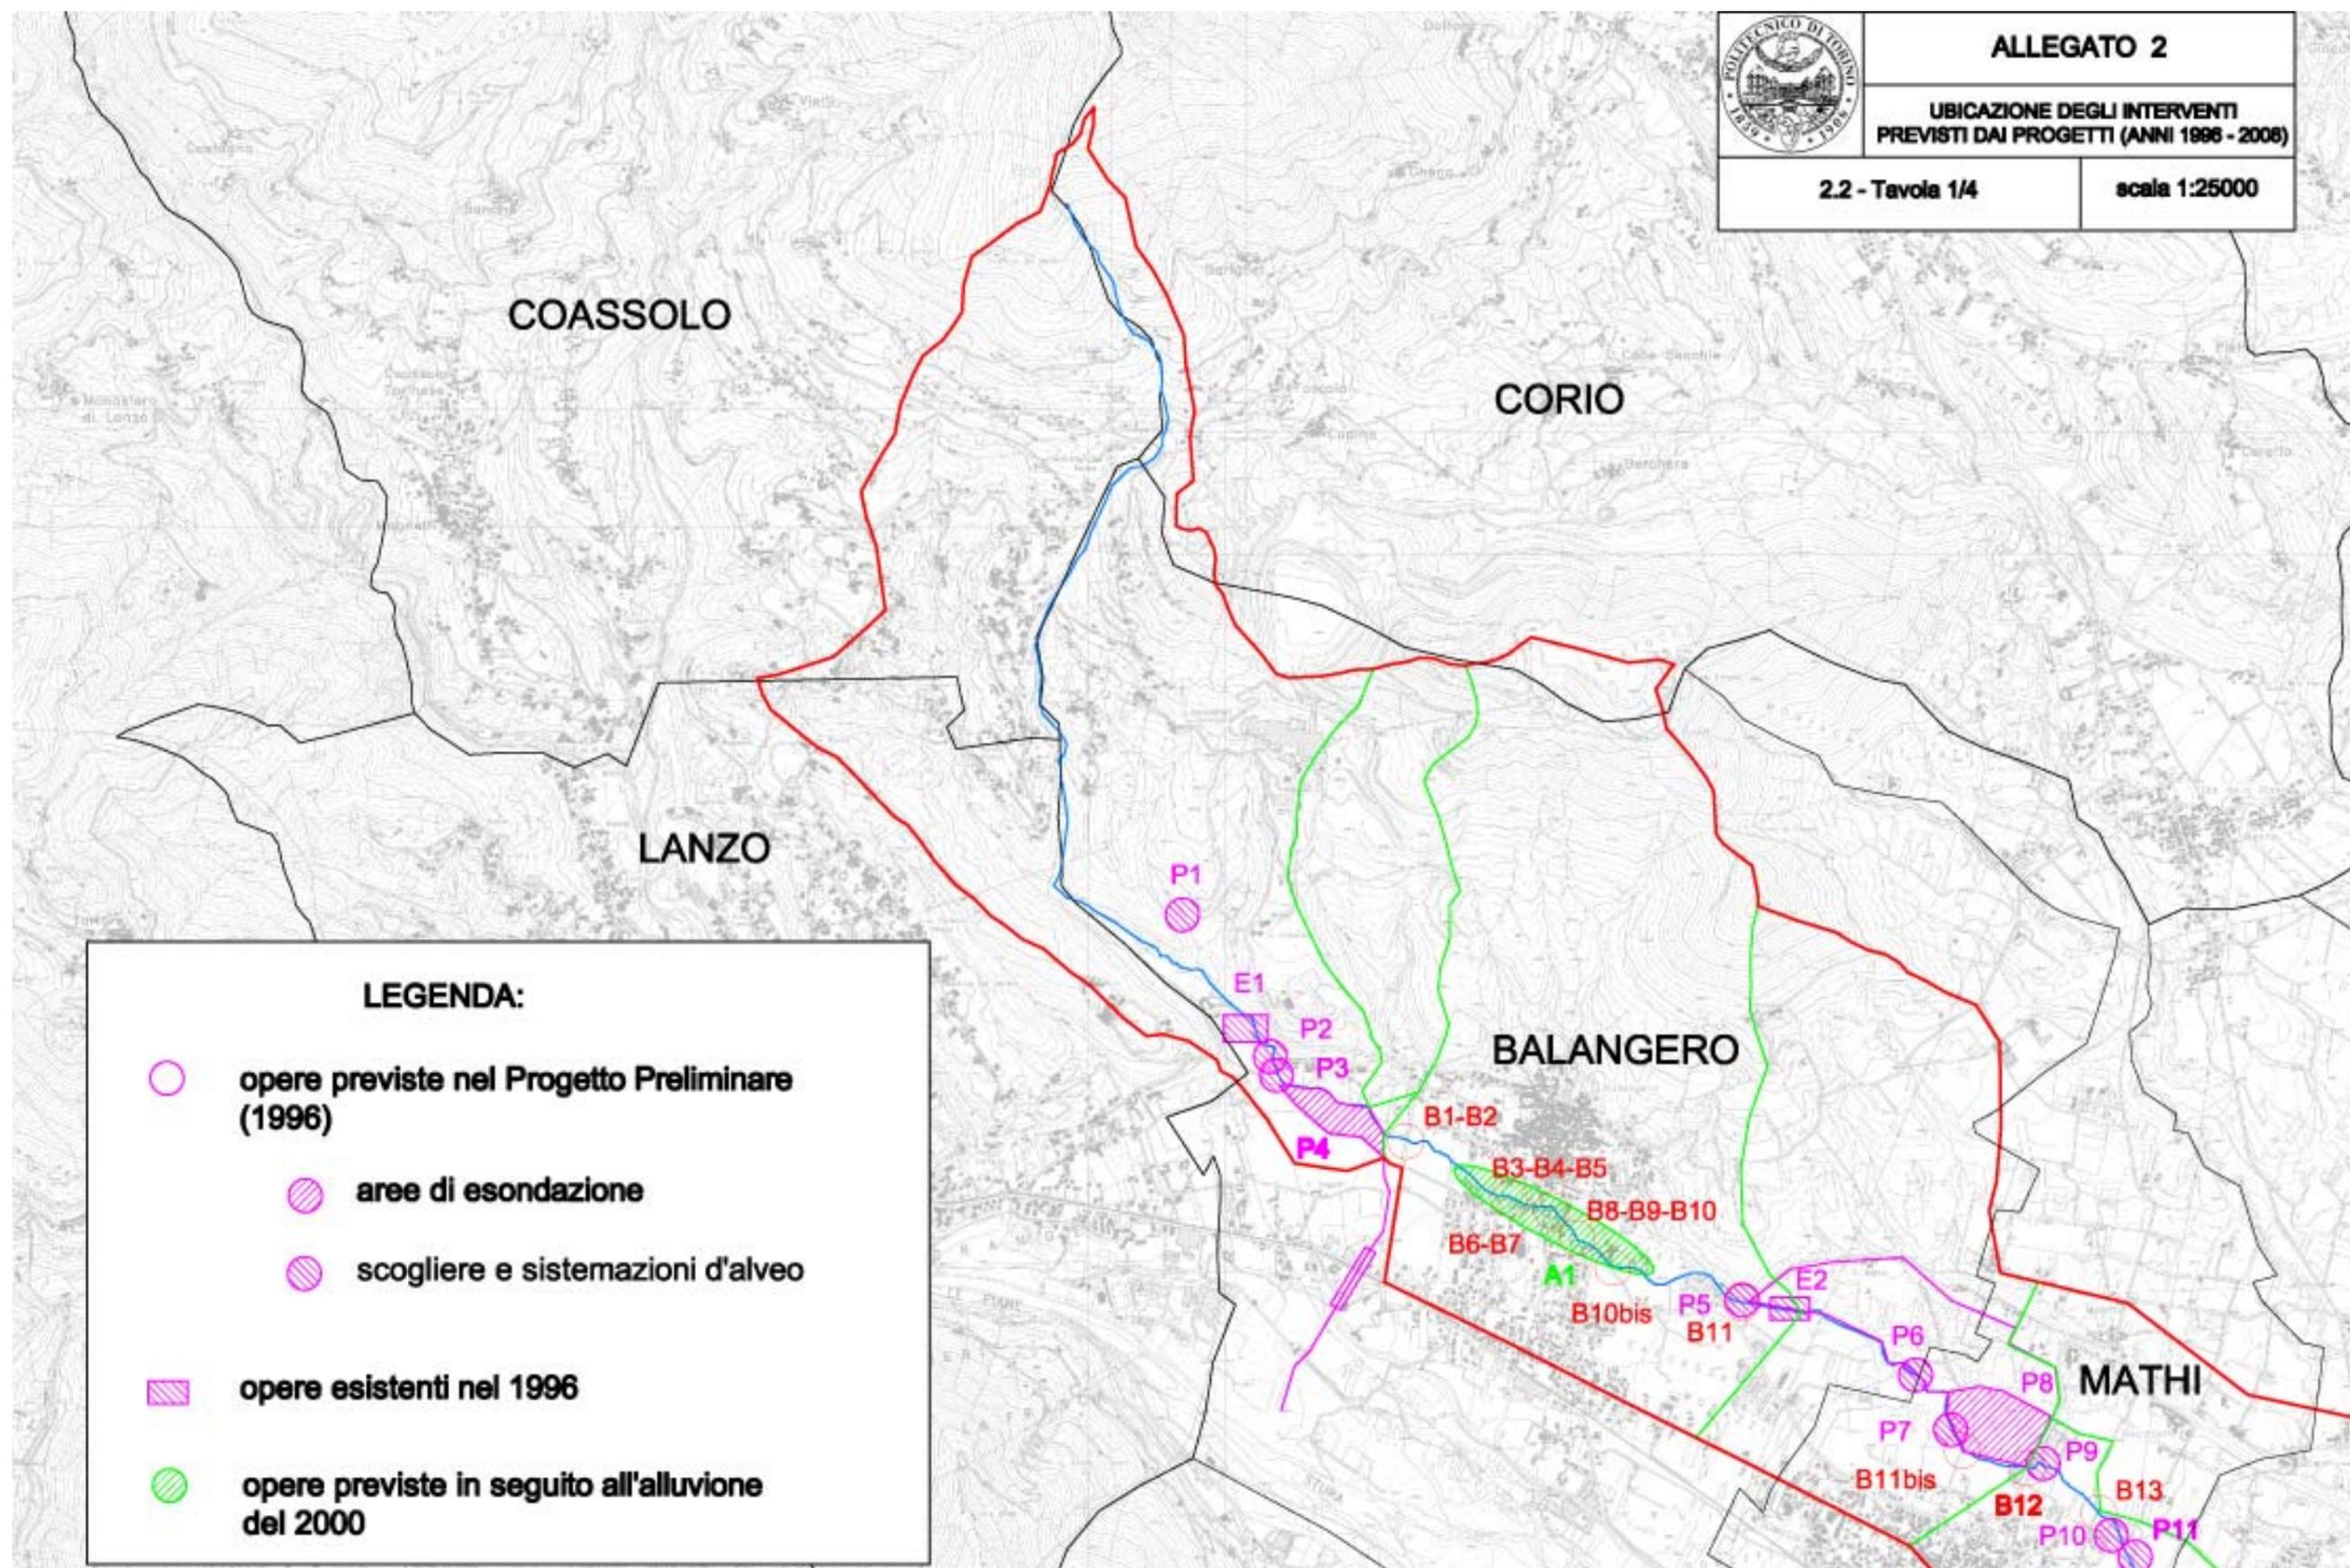
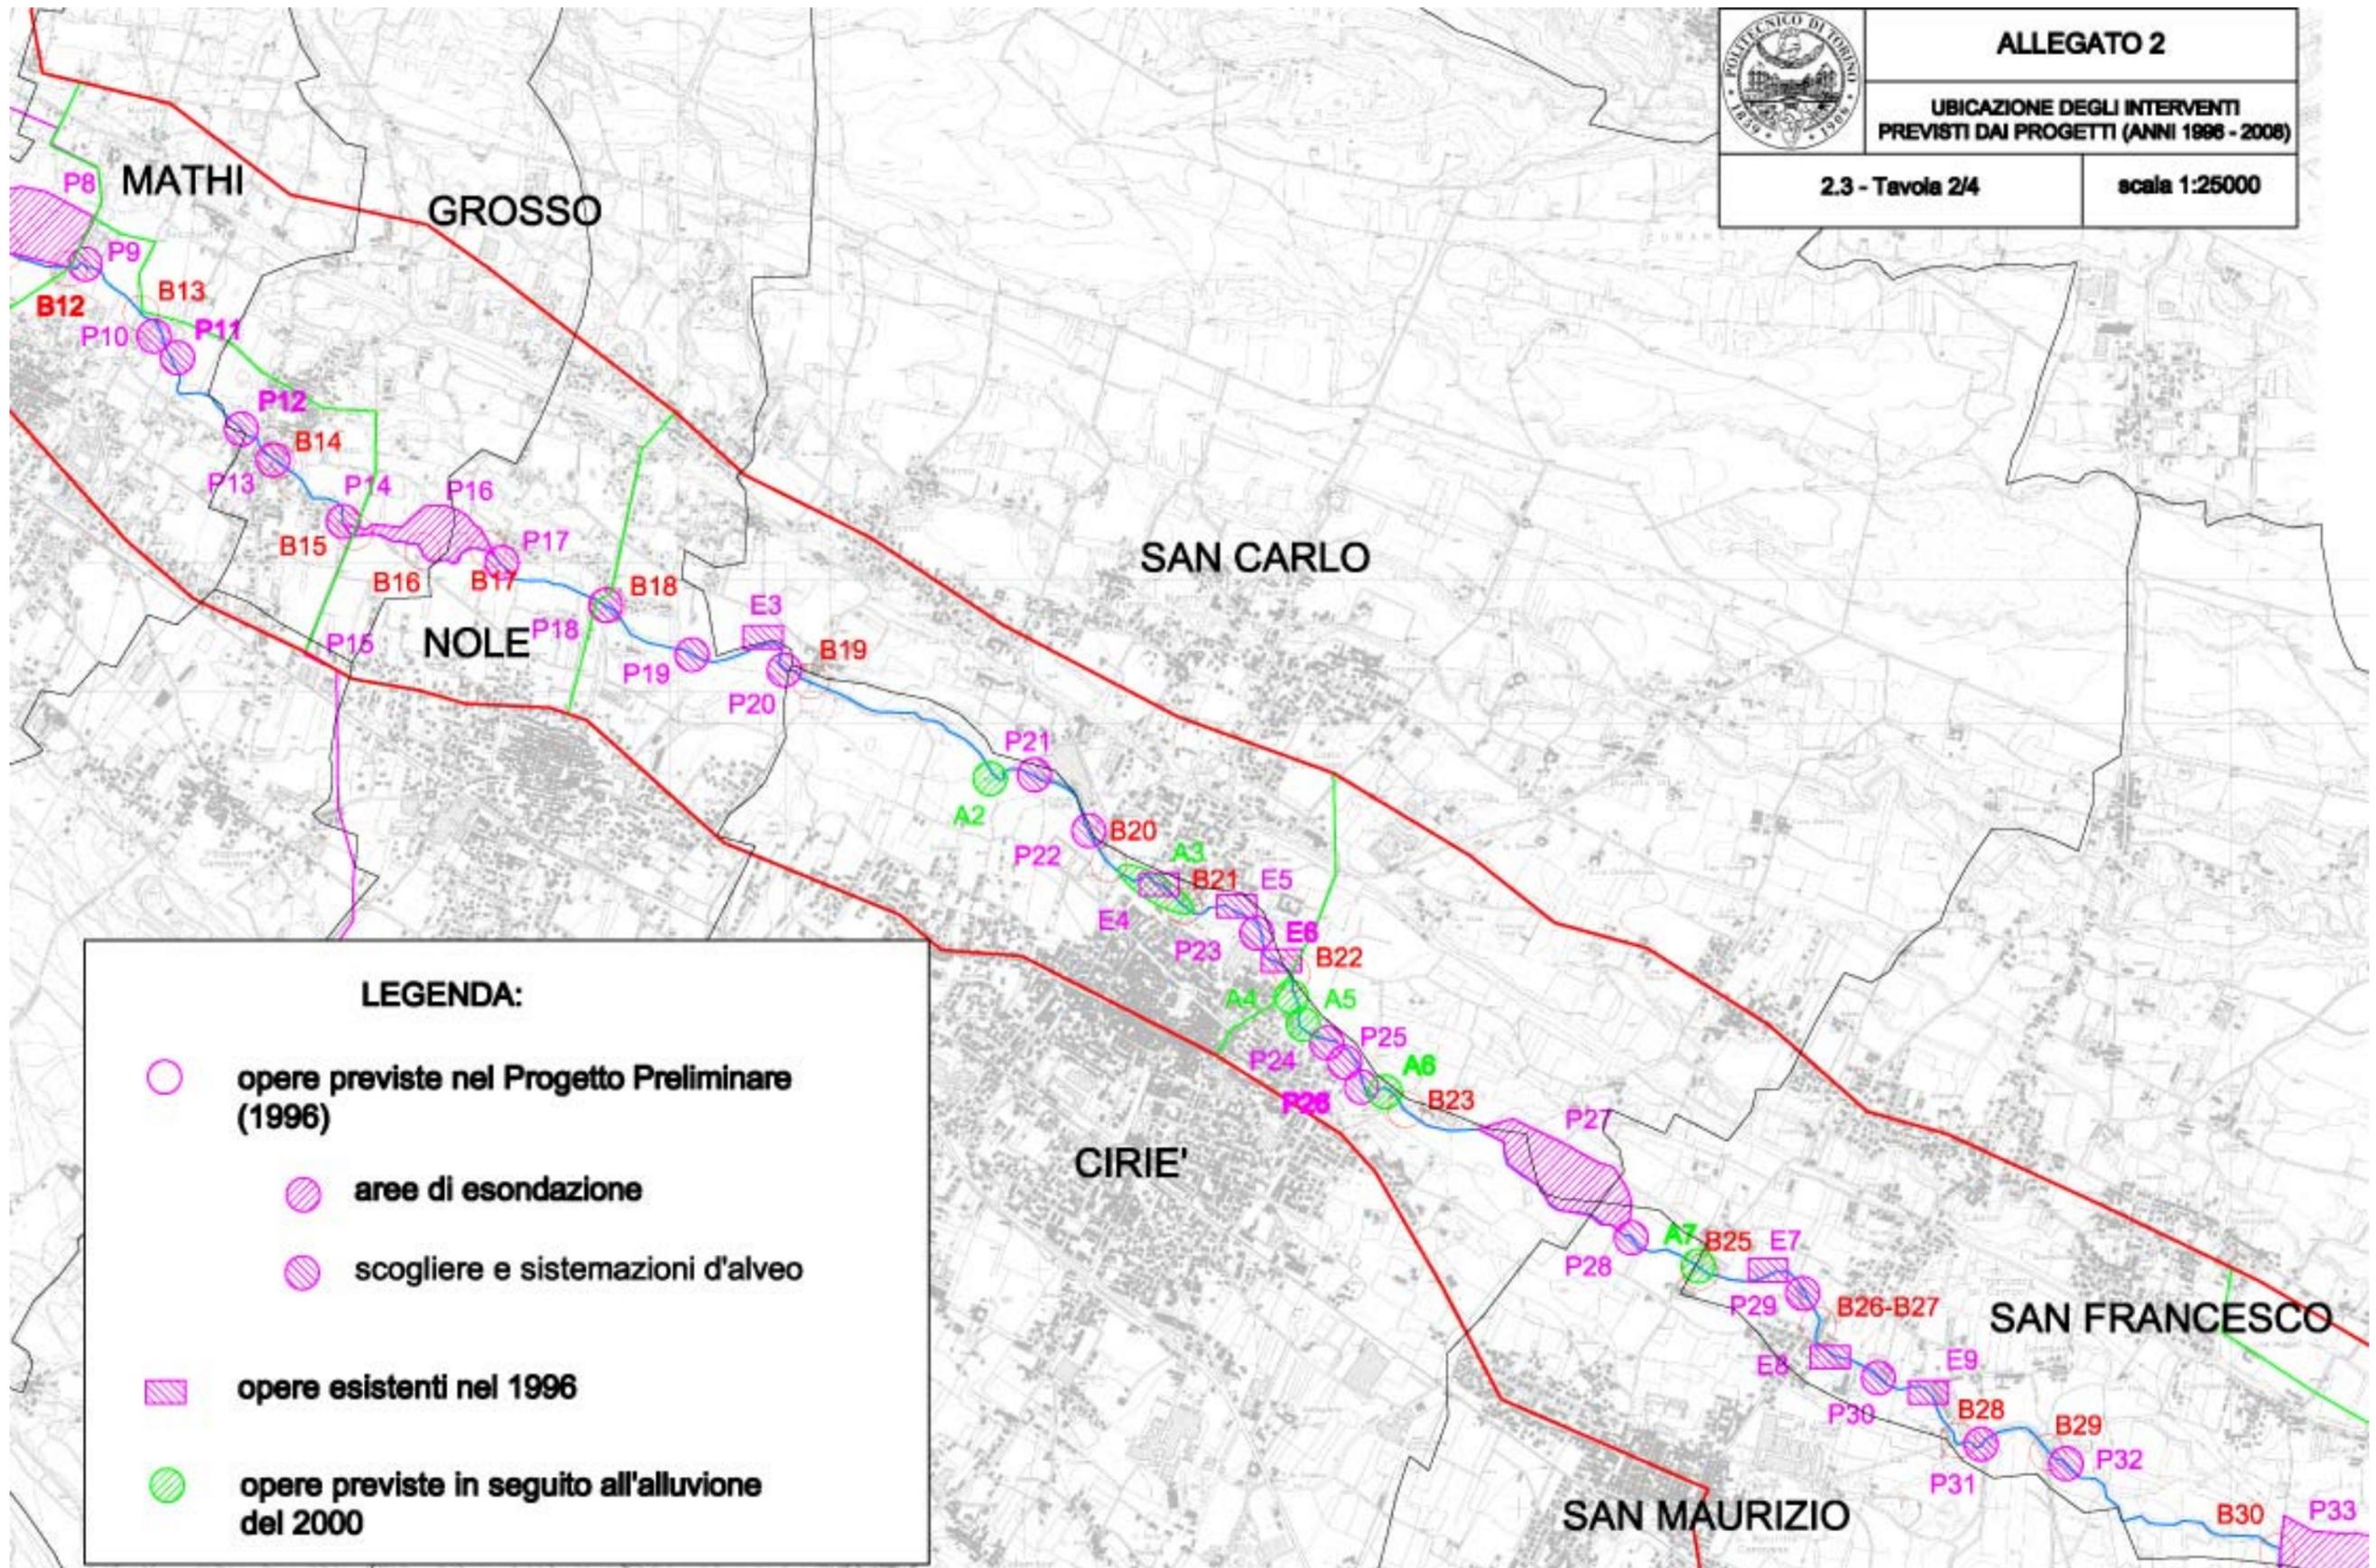
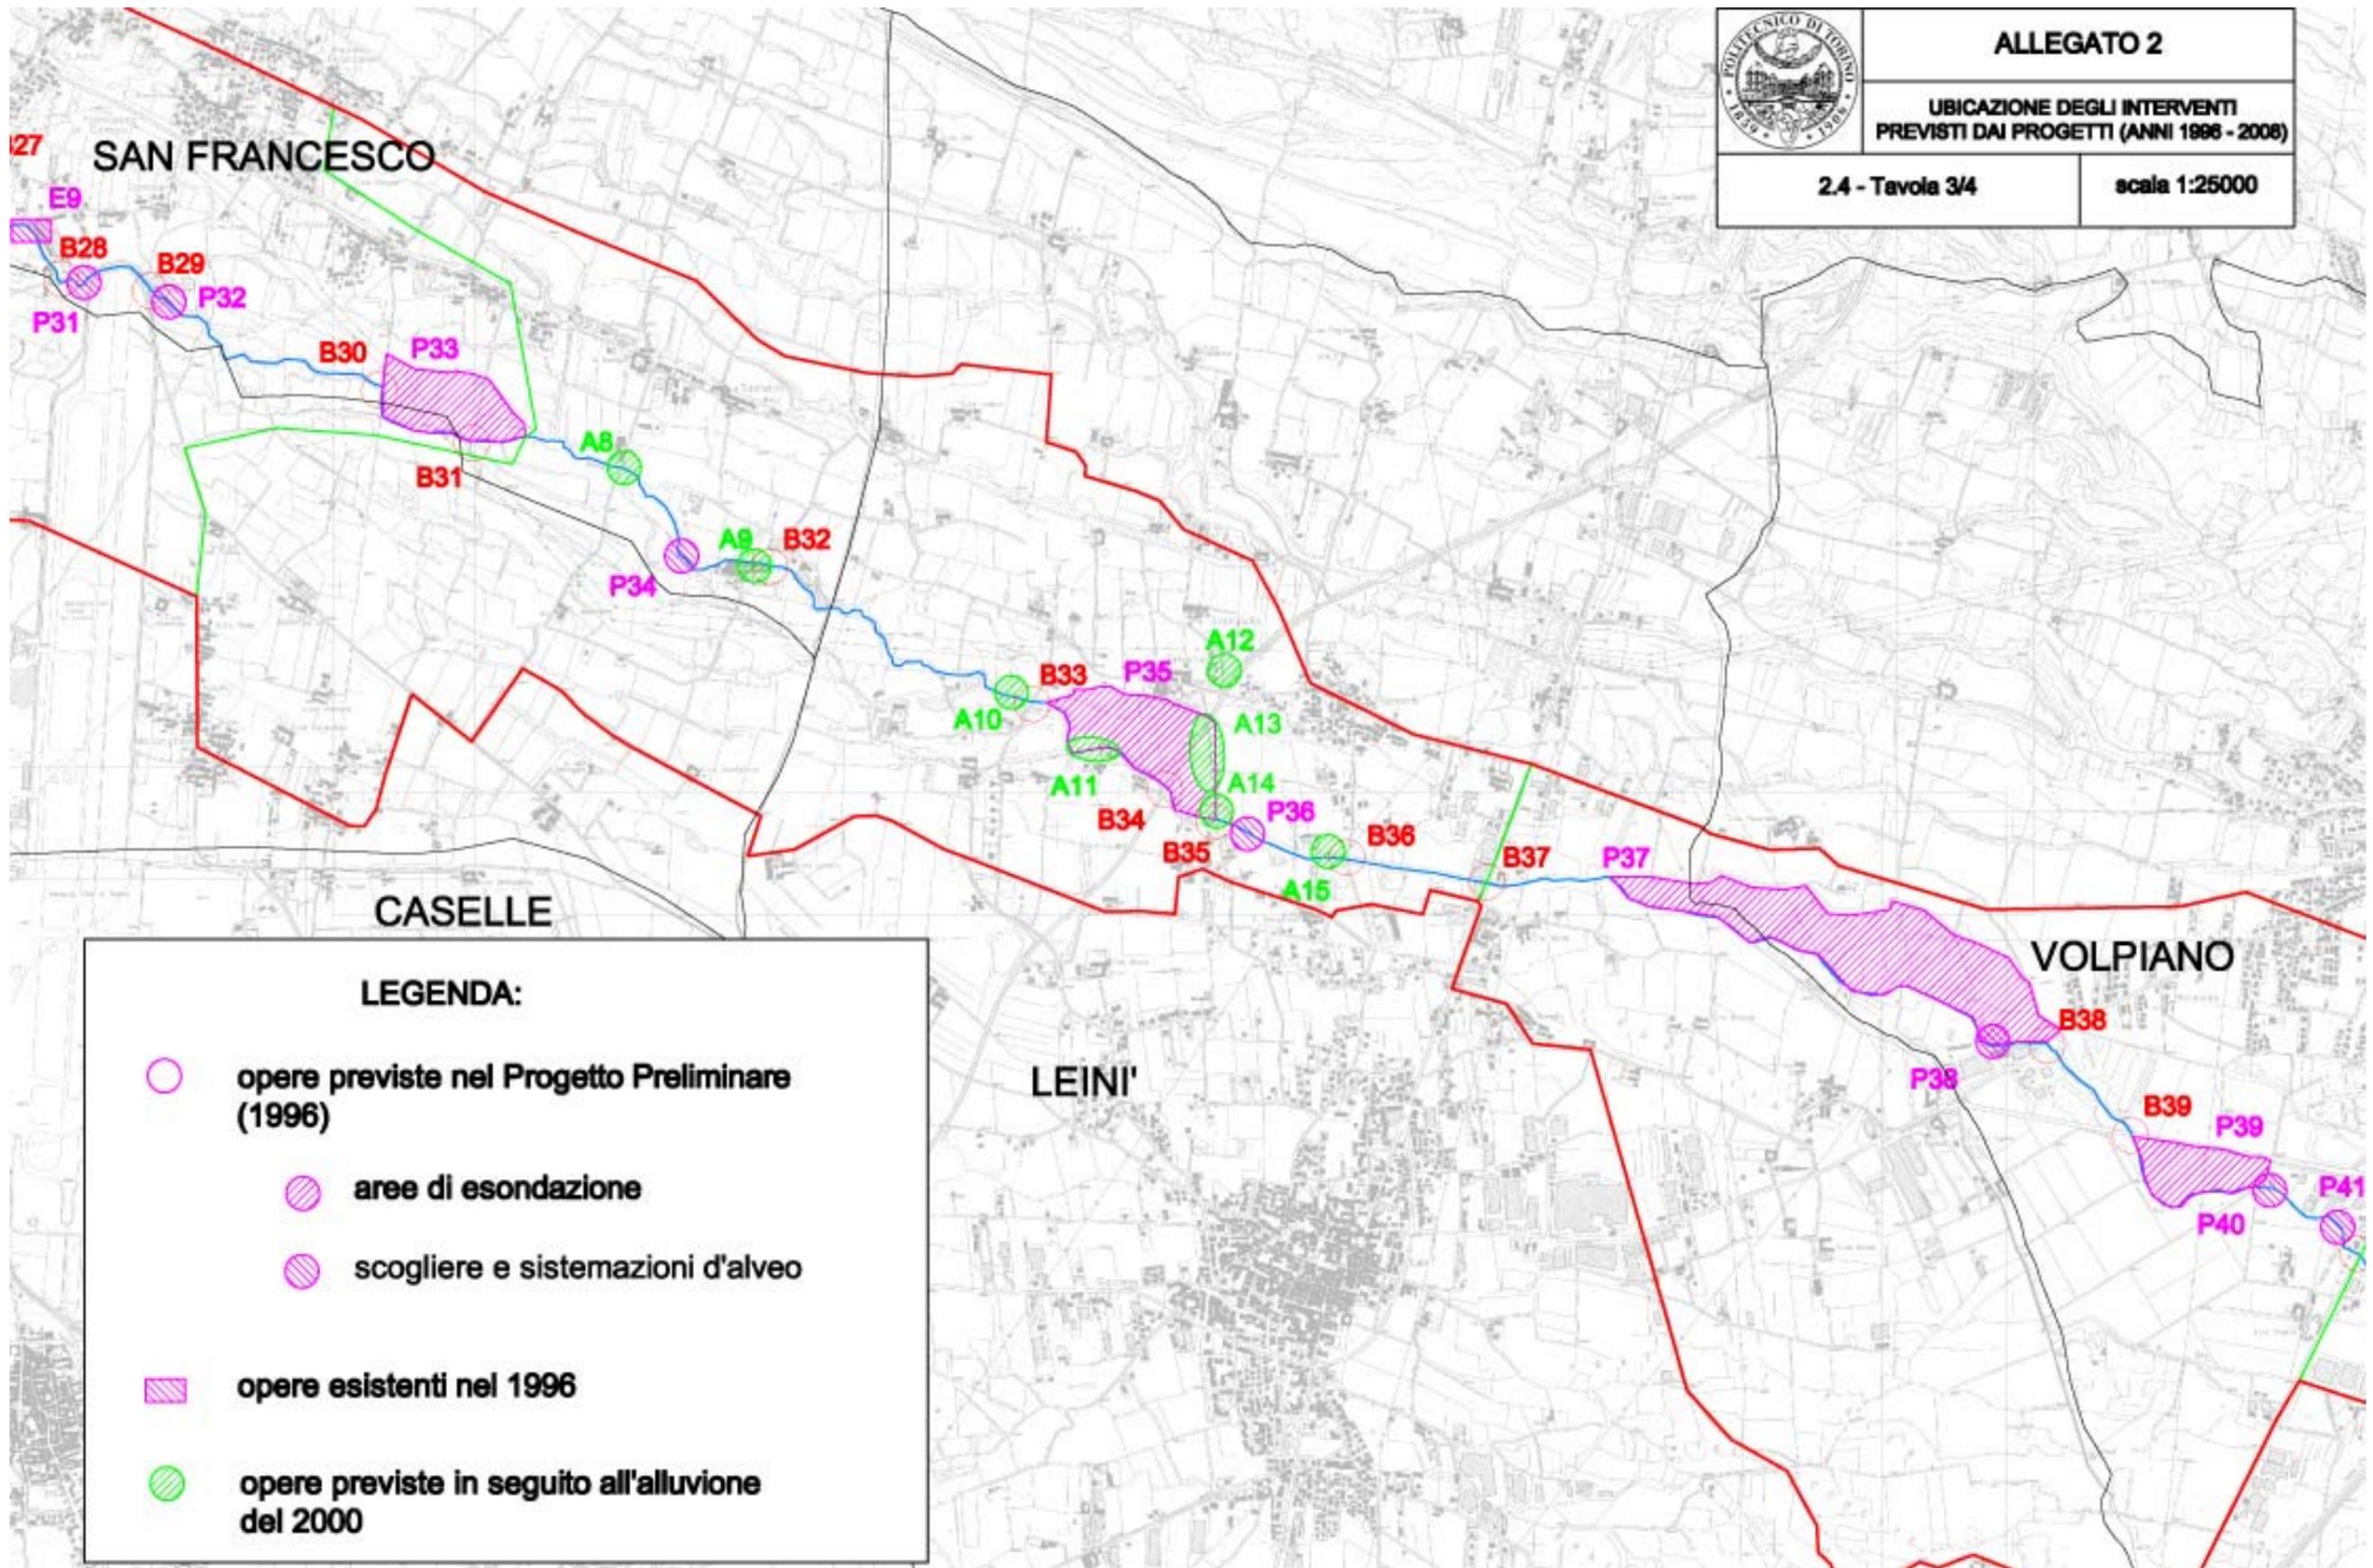
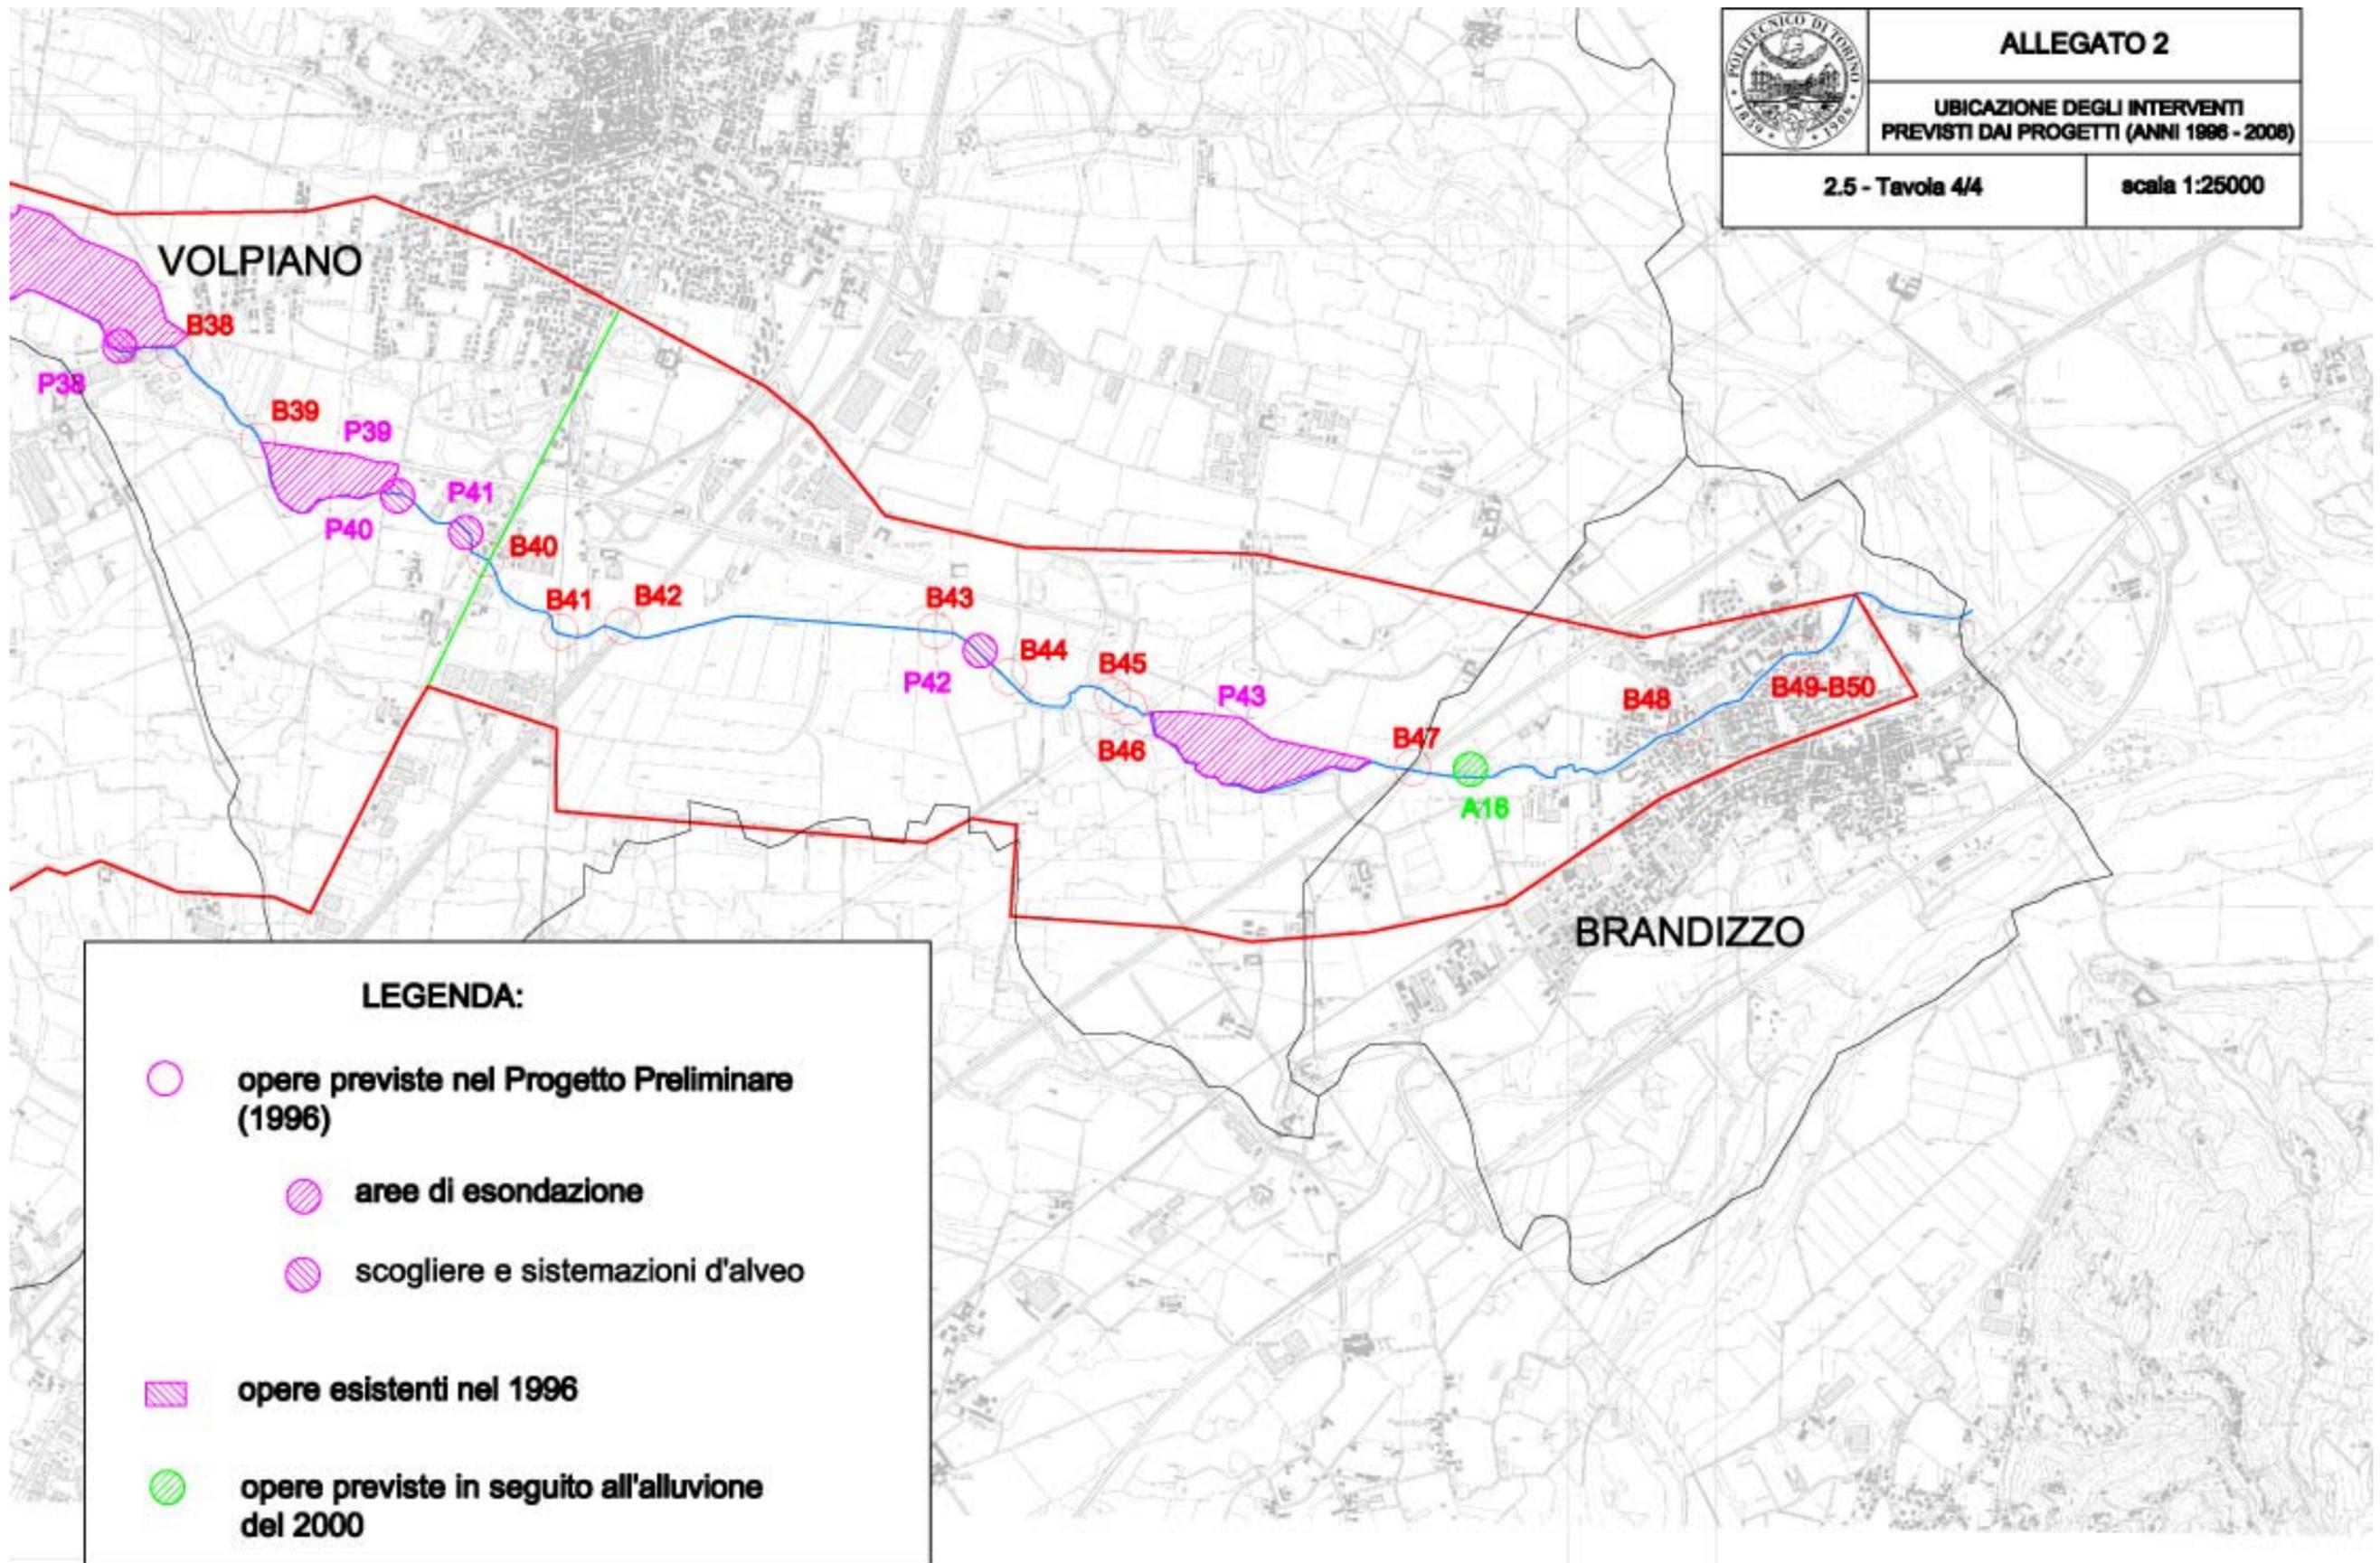
**Opere previste nel progetto preliminare del 1996**

Cod.	Descrizione	stato
E1	scogliera	esistente
E2	scogliera	esistente
E3	scogliera	esistente
E4	scogliera	esistente
E5	scogliera	esistente
E6	scogliera	esistente
E7	scogliera	esistente
E8	ponte privato	esistente
E9	scogliera	esistente
P1	disalveo e tratti di scogliera	in progetto
P2	rifacimento ponte	in esecuzione
P3	scogliere in sponda destra	
P4	area di esondazione	in progetto
P5	difesa sponda	in esecuzione
P6	costruzione traversa	in corso di approvazione
	rifacimento ponte	
P7	adeguamento sezioni alveo	in corso di approvazione
	costruzione traversa	
P7	rifacimento ponte	in corso di approvazione
	adeguamento sezioni alveo	
P8	area di esondazione	in progetto
P9	scogliere in sponda sinistra e destra	
P10	scogliere in sponda destra	
P11	traversa	in corso di approvazione
	scogliera in sponda sinistra su sfioratore del canale	eseguito nel 2000
P12	traversa	in corso di approvazione
P13	rifacimento ponte	in esecuzione
P14	muri di sponda,	in corso di approvazione

cordoli trasversali	
	sistemazione alveo	
P15	scolmatore	in progetto
P16	zona di esondazione	in progetto
P17	scogliera in sponda destra	
P18	traversa e opera di presa	in corso di approvazione
P19	scogliera in sponda sinistra	
P20	scogliera in sponda destra	
P21	scogliera in sponda destra e sinistra	
P22	scogliera in sponda destra e sinistra	
P23	sistemazione e arginatura	
P24	scogliera in sponda destra e sinistra	
P25	arginatura in sponda sinistra	
P26	scogliera in sponda sinistra e destra	
P27	zona di esondazione	in progetto
P28	scogliera in sponda destra	
P29	scogliere	realizzato
P30	scogliera in sponda destra	
P31	scogliera in sponda destra

P32	arginatura (fino in località Banni)	
	pulizia alveo	
	ampliamento e rettifiche	
P33	zona di esondazione	in progetto
P34	scogliera in sponda destra	
P35	zona di esondazione	in progetto
P36	arginatura (fino alla zona di esondazione)	
	pulizia alveo	
	ampliamento e rettifiche	
P37	sistemazione idraulica	in progetto
	zona di esondazione	
P38	scogliera in sponda destra	
P39	zona di esondazione	in progetto
P40	arginatura (fino alla A5)	
P41	scogliera in sponda destra	
P42	drenaggio e ripristino scolmatore	progetto approvato
P43	zona di esondazione

### Opere previste in seguito all'alluvione del 2000

Cod.	Descrizione	anno	stato
A1	pulizia torrente	2002	
	completamento e sottomurazione difese		
A2	rimozione parziale scogliera sponda sinistra	2004	
	regolarizzazione tracciato su base catastale		
A3	difese spondali	2004	
	adeguamento traversa fluviale		
A4	difesa spondale in sponda destra	2004	
A5	derivazione dal Banna	2002	
A6	rimozione parziale muri di difesa esistenti	2004	
	adeguamento traversa fluviale		
	difesa spondale in sponda destra		
A7	risagomatura e difesa spondale sul ponte	2006	
A8	rifacimento ponte	2006	
A9	rifacimento ponte	2006	
A10	rifacimento ponte	2002	
A11	scogliera in sponda destra	2002	
A12	potenziamento scaricatore e pulizia fossi	2002	
A13	pulizia e risagomatura fosso	2002	
A14	realizzazione fosso	2002	
A15	realizzazione attraversamenti	2002	
	ricalibratura di alveo		
A16	opera di presa	2005
