Dipartimento  
di  
Idraulica, Trasporti ed Infrastrutture Civili

Consorzio per l'arginatura e sistemazione del Torrente Banna - Bendola

# Allegati

**Allegato 1**  
**Schede relative alle**  
**proposte di intervento**  
**(anni 1996 – 2008)**

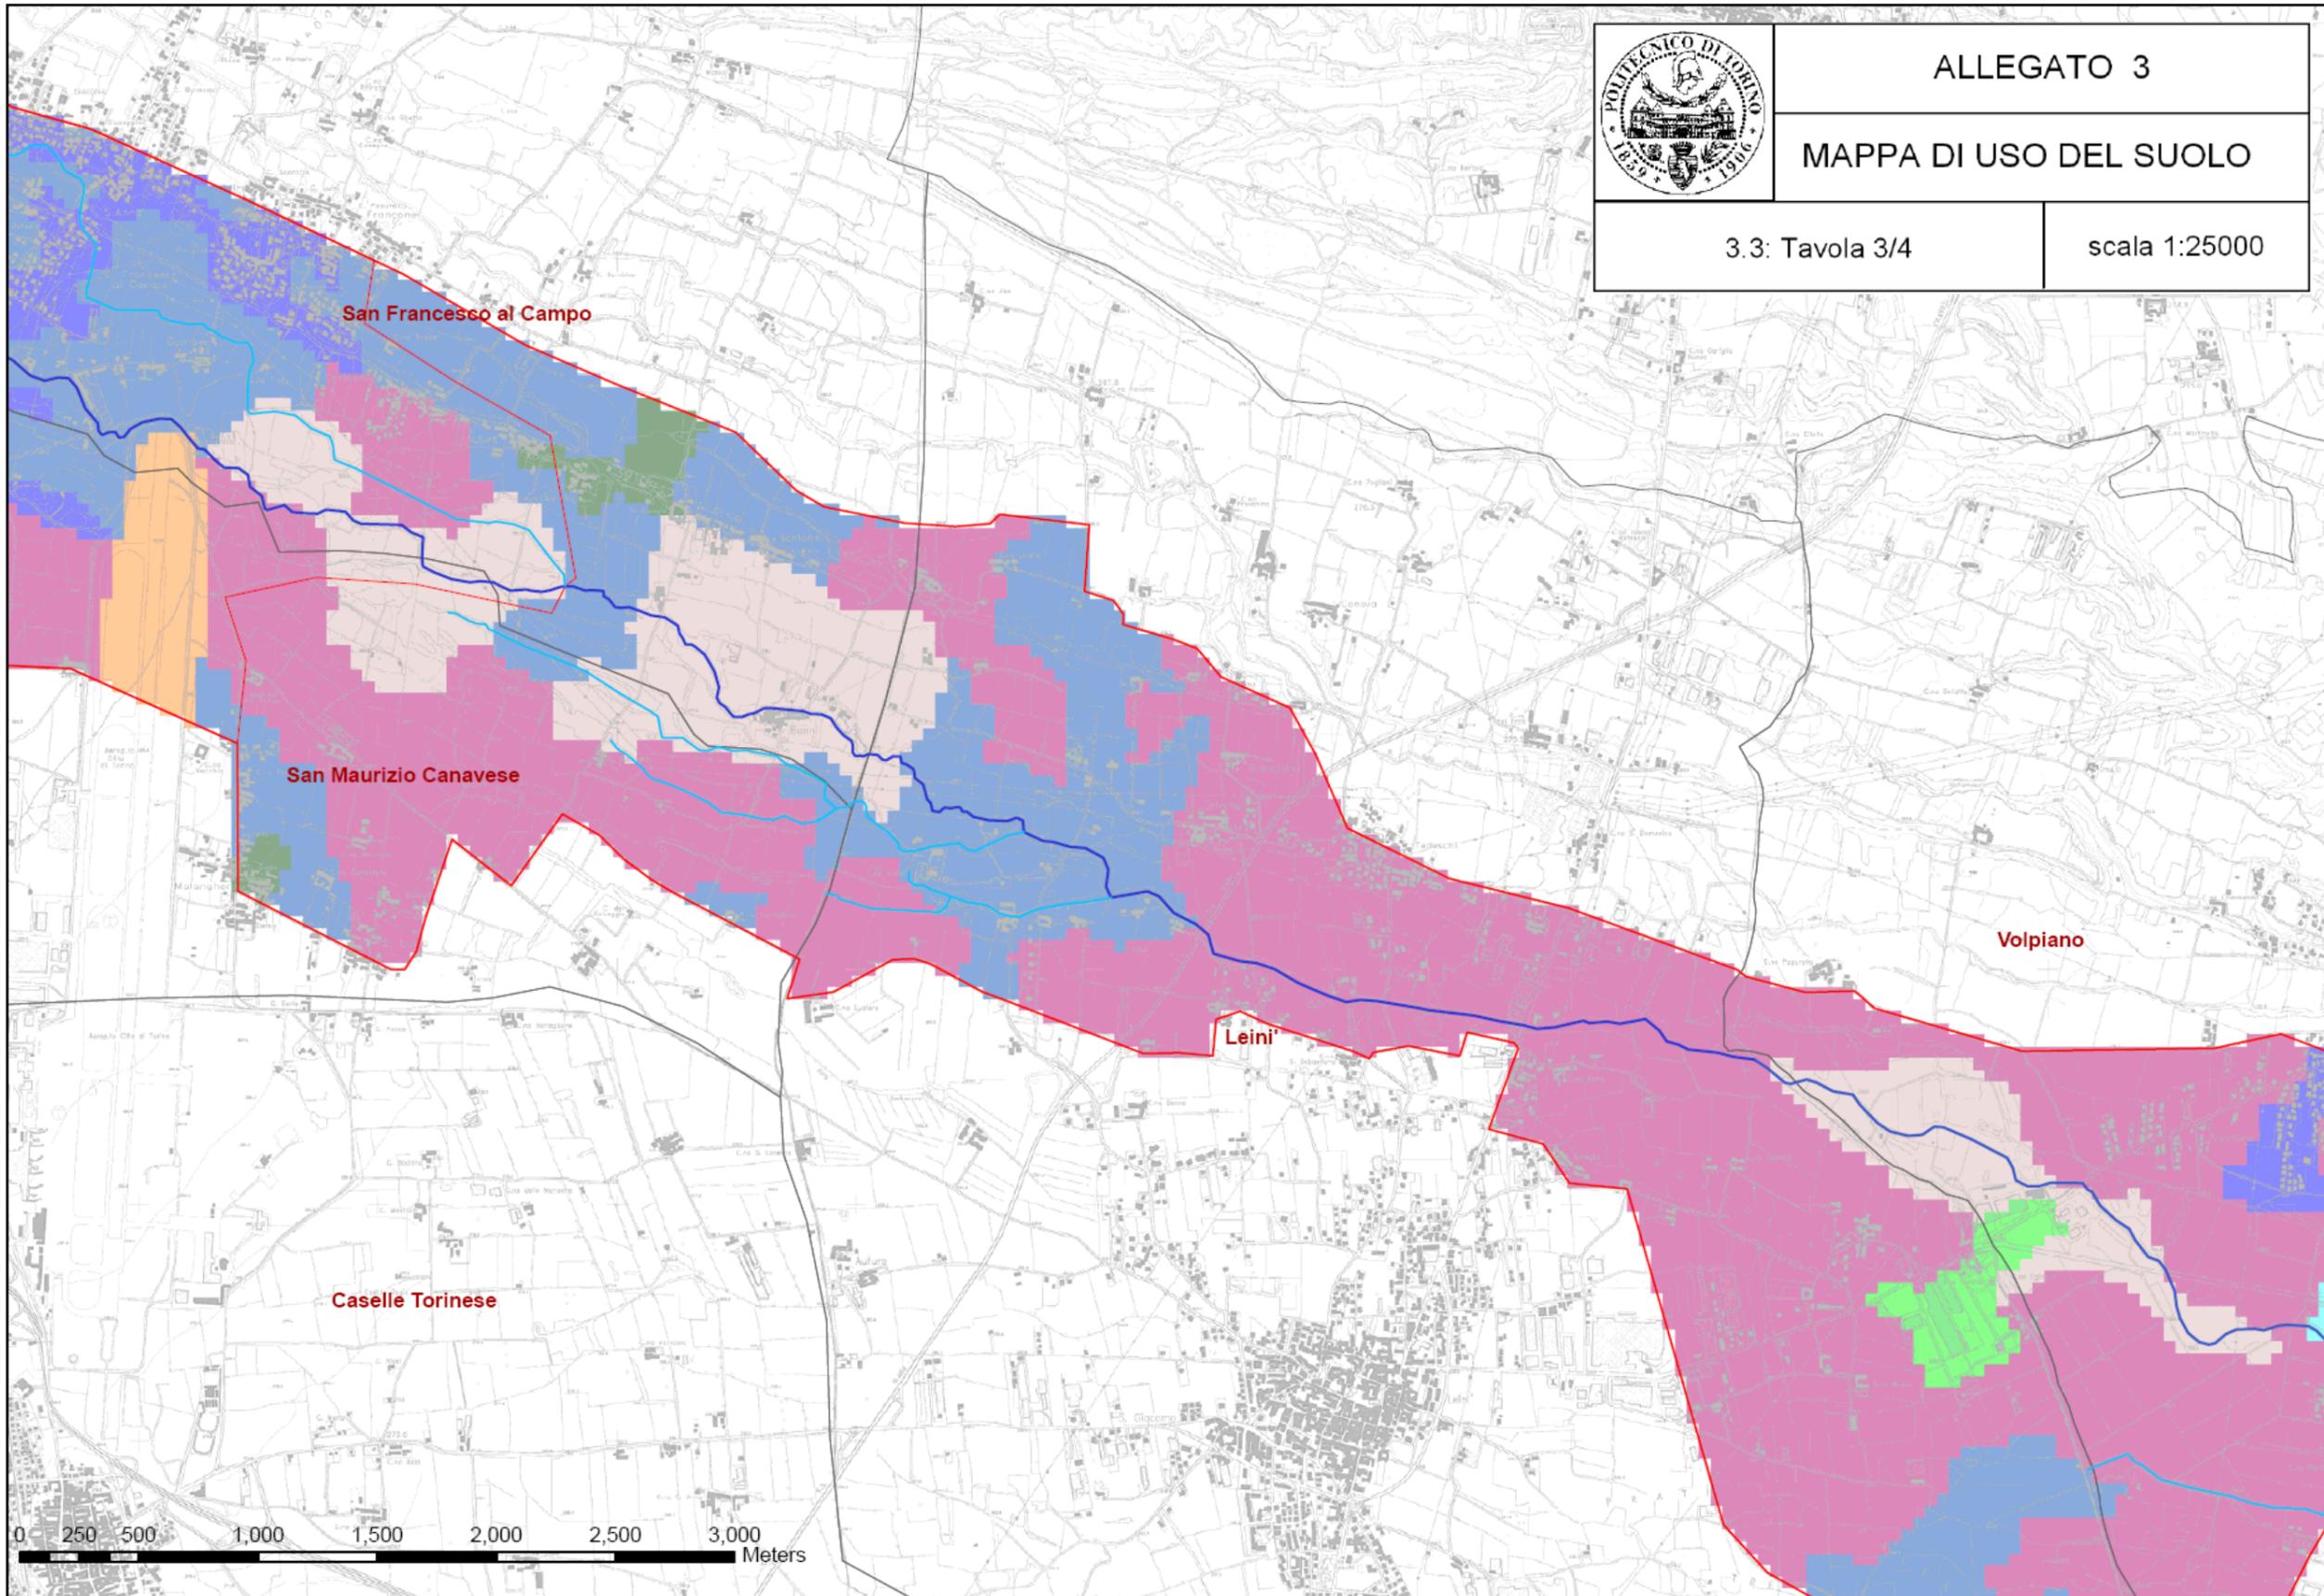
3.3: Tavola 3/4

scala 1:25000

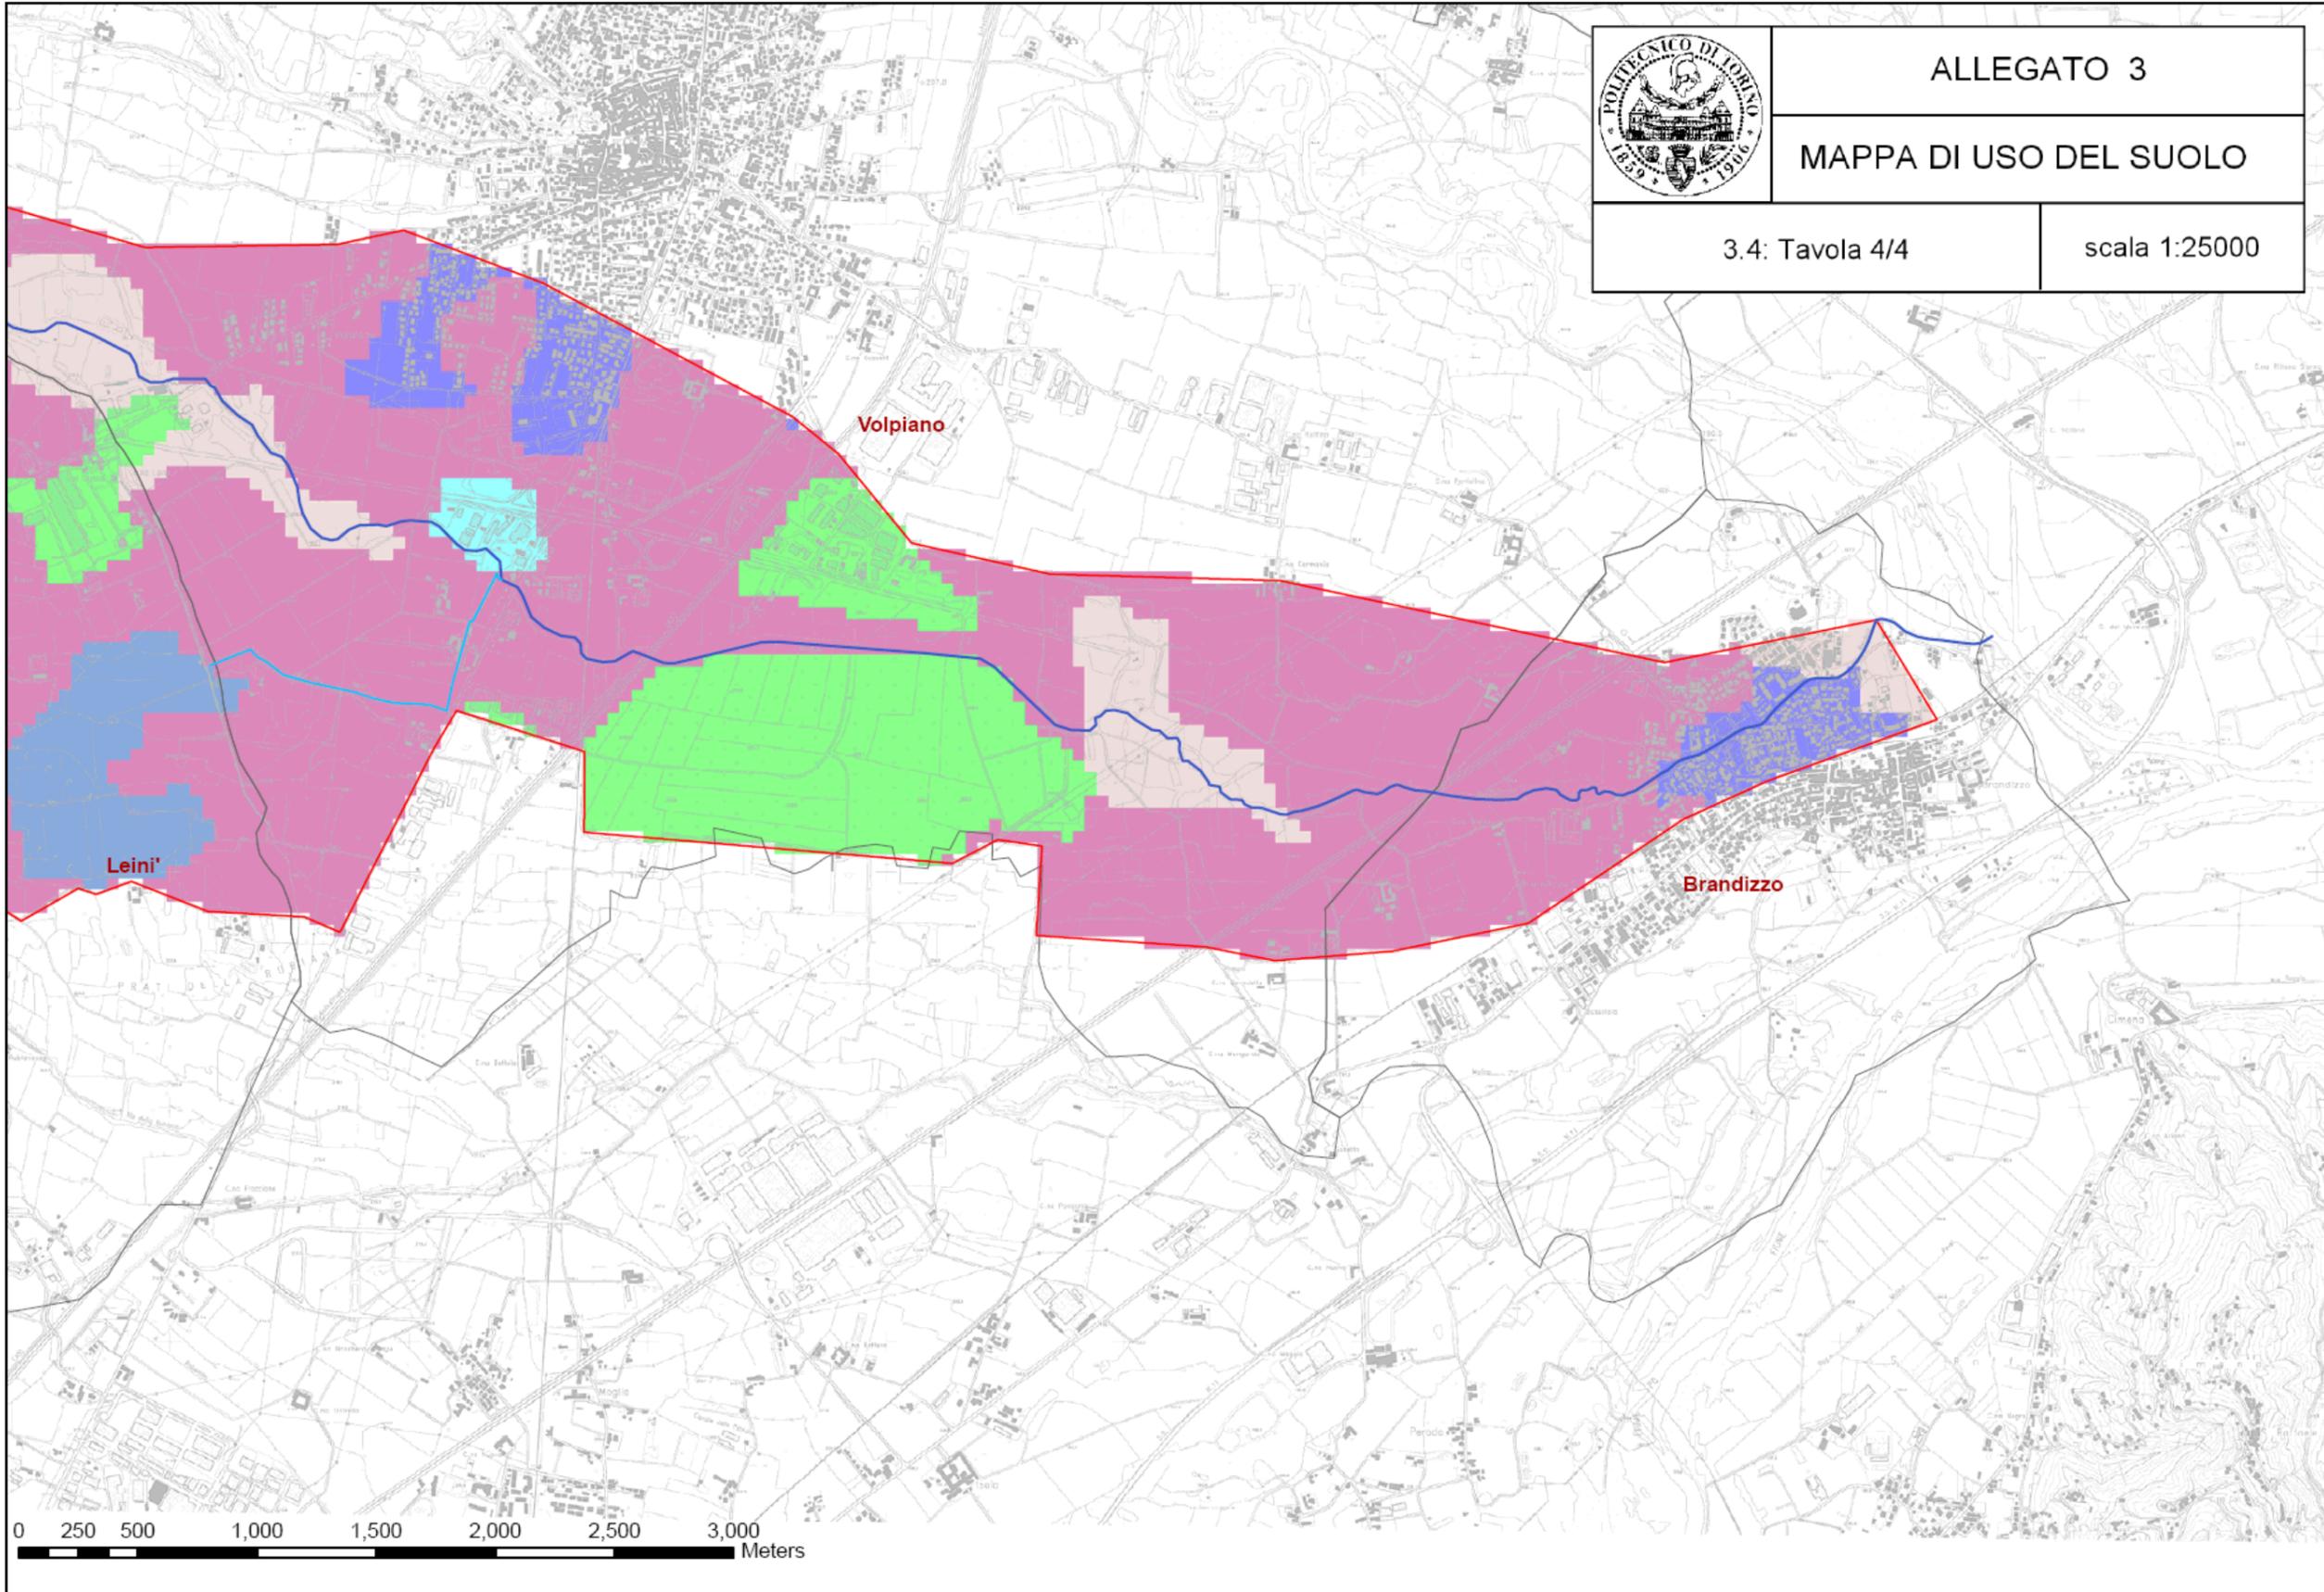
3.4: Tavola 4/4

scala 1:25000

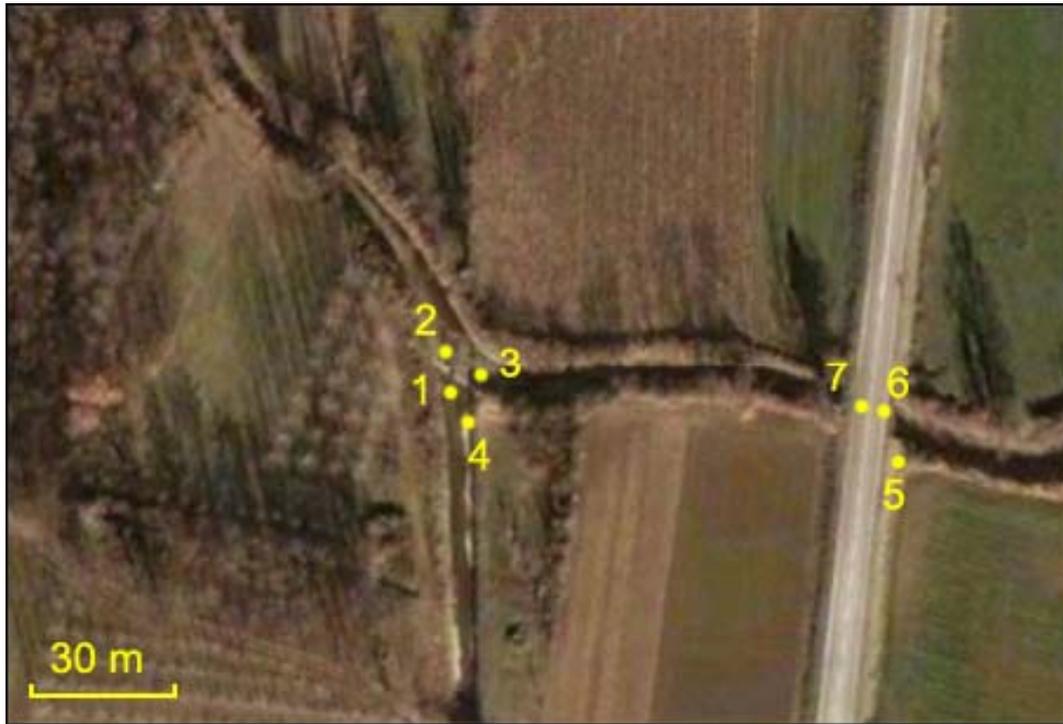
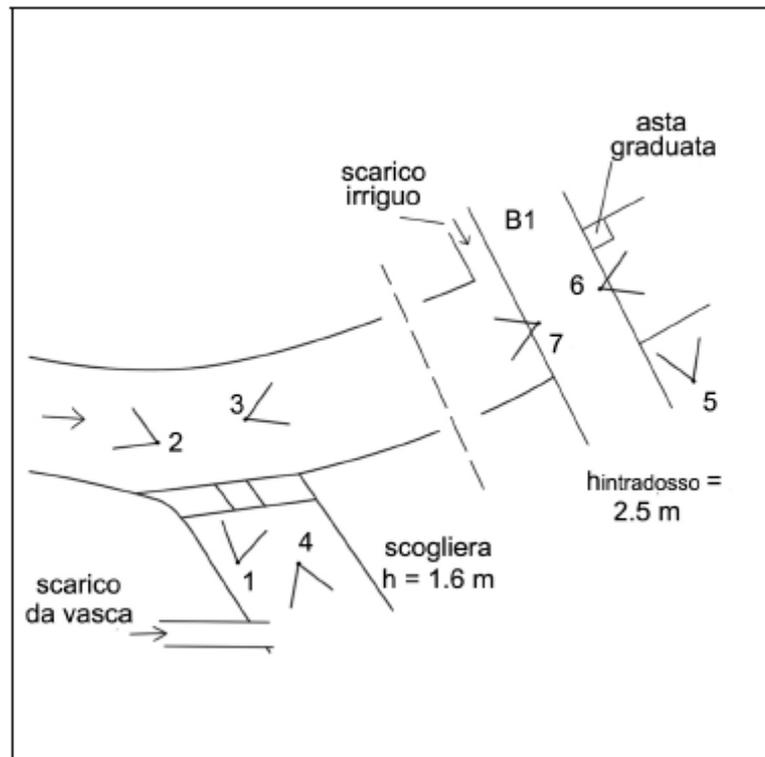
Zona 1. Ingresso dello scolmatore

- Si è effettuata una prima suddivisione fra i territori di Balangero e di Grosso; ognuna di queste due aree è rappresentata da una foto aerea in cui si riportano le zone (indicate da lettere e numeri) in cui sono stati eseguiti gli scatti. Tali zone sono numerate in ordine crescente;
- Per ogni zona si presentano ulteriori foto aeree in cui si sono riportati i punti esatti da cui sono stati effettuati gli scatti; nello schema riportato in basso sono inoltre precisate la direzione dello scatto e alcune caratteristiche geometriche particolari della zona in esame.

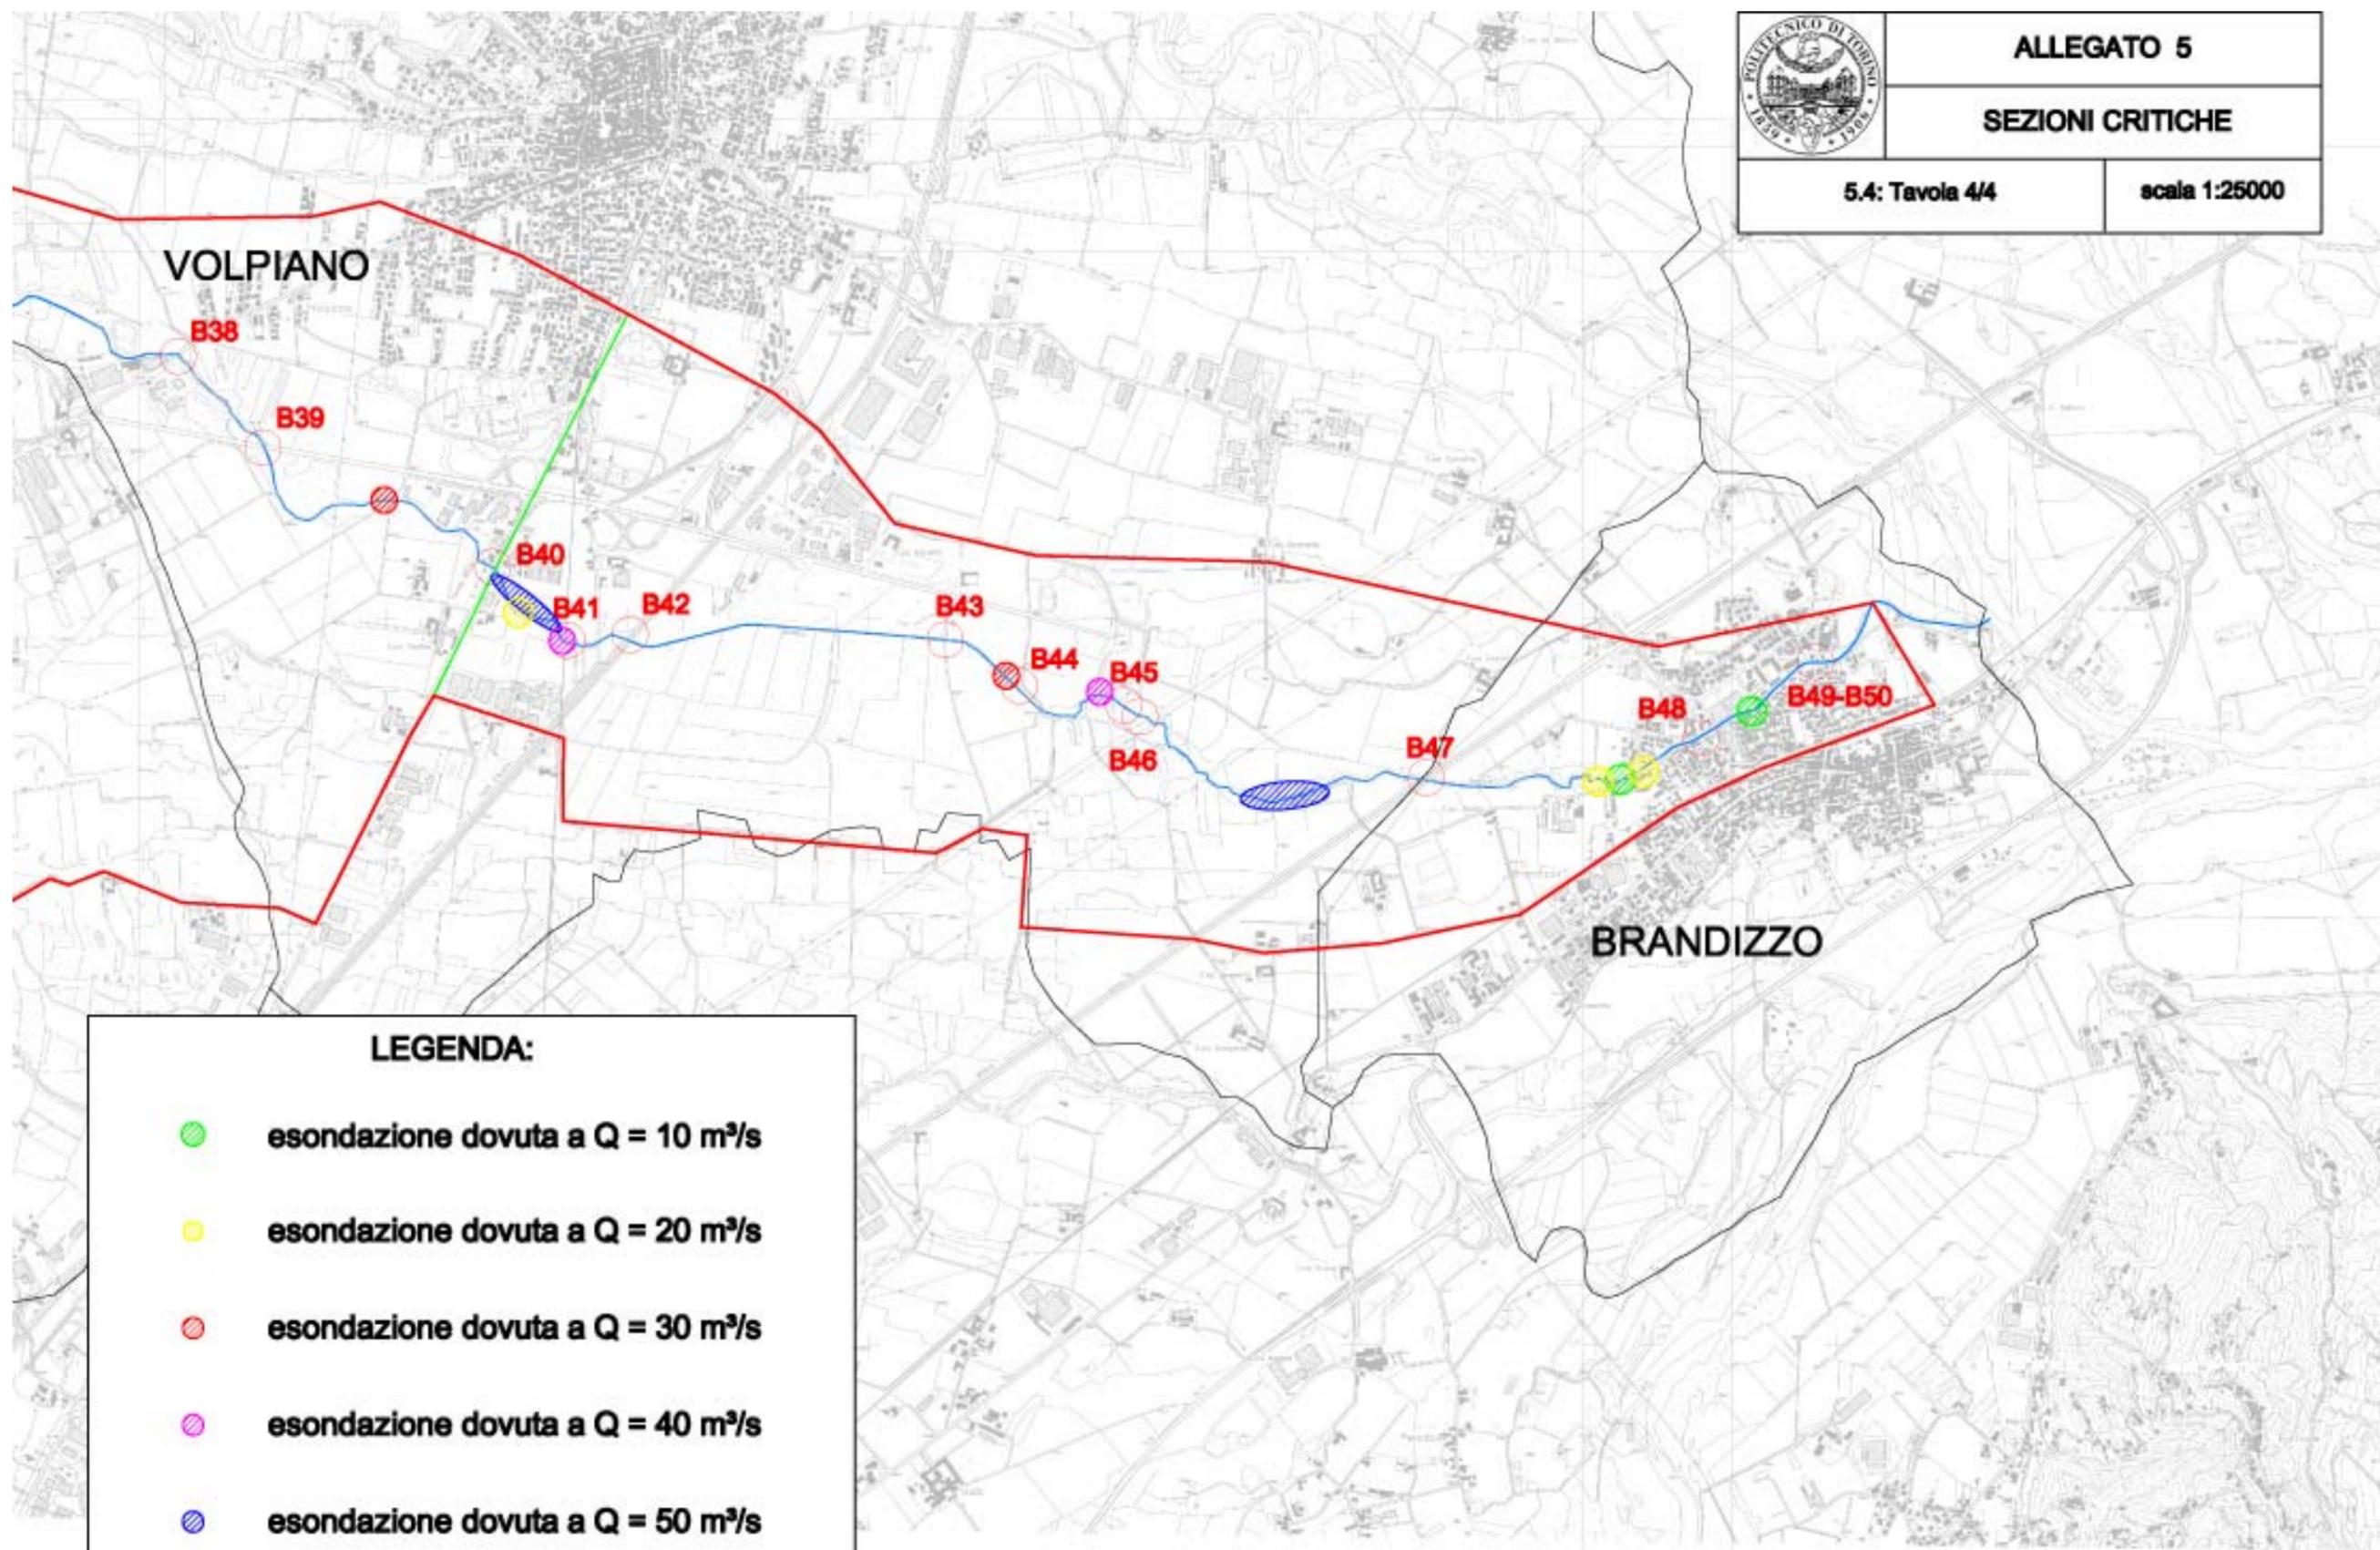
5.4: Tavola 4/4

**SEZIONI CRITICHE**

scala 1:25000

- esondazione dovuta a  $Q = 10 \text{ m}^3/\text{s}$
- esondazione dovuta a  $Q = 20 \text{ m}^3/\text{s}$
- esondazione dovuta a  $Q = 30 \text{ m}^3/\text{s}$
- esondazione dovuta a  $Q = 40 \text{ m}^3/\text{s}$
- esondazione dovuta a  $Q = 50 \text{ m}^3/\text{s}$

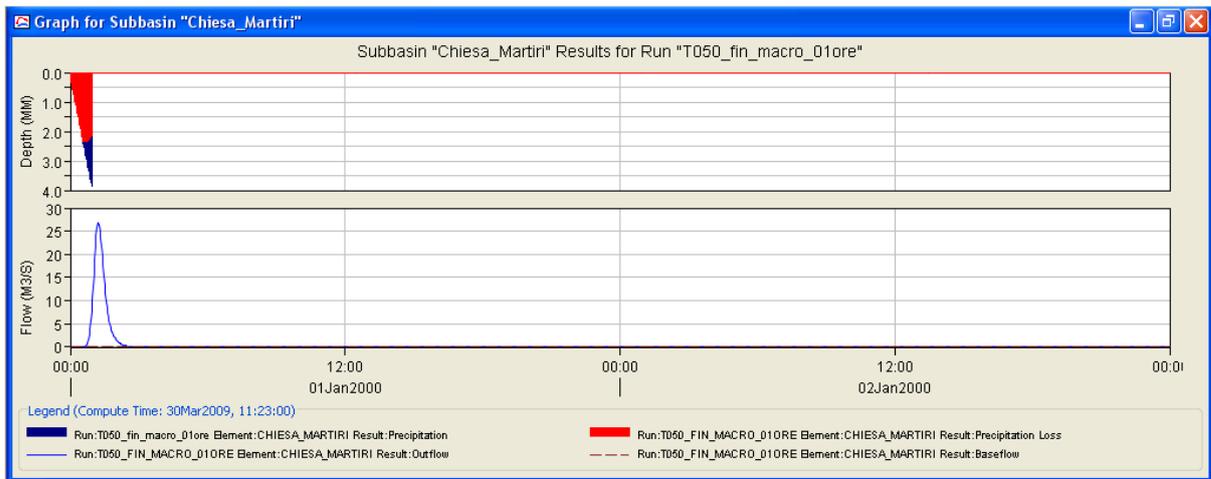
1 h

## Allegato 6. Risultati dell'applicazione del modello afflussi-deflussi

### PERIODO DI RITORNO T = 50 ANNI

#### 1) Bacino Chiesa dei Martiri

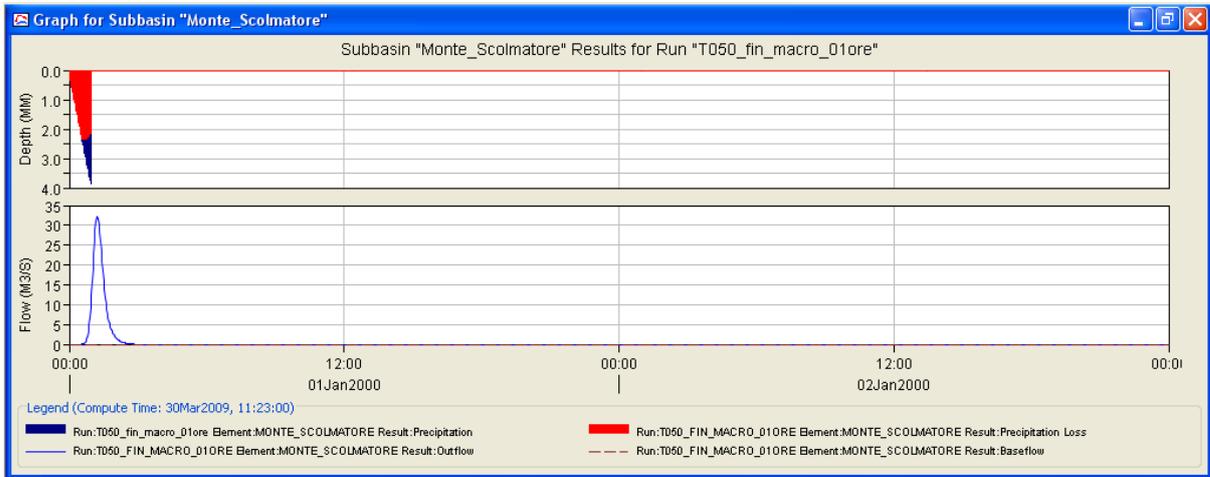
1 h

## 2) Bacino Monte Scolmatore

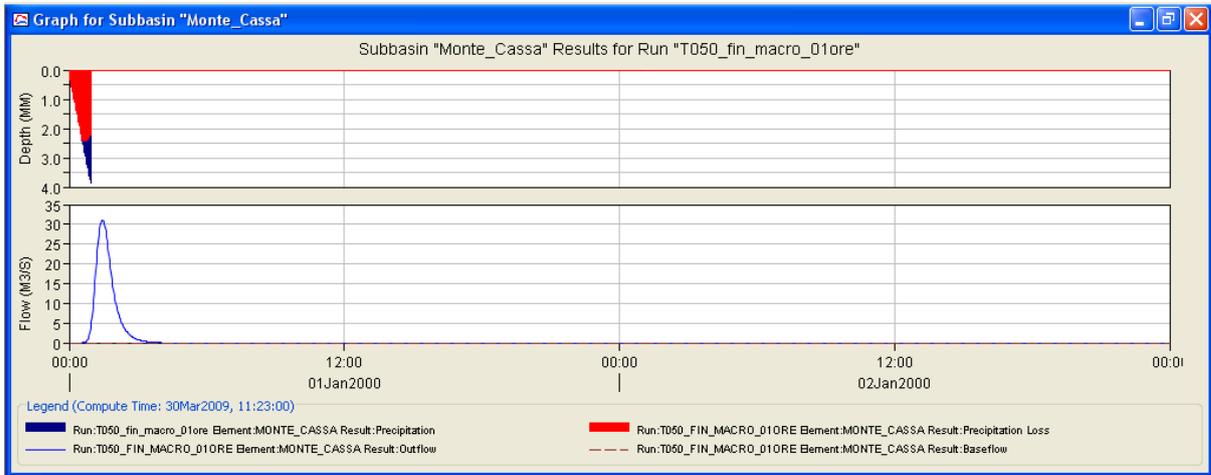
1 h

### 3) Bacino Monte Cassa

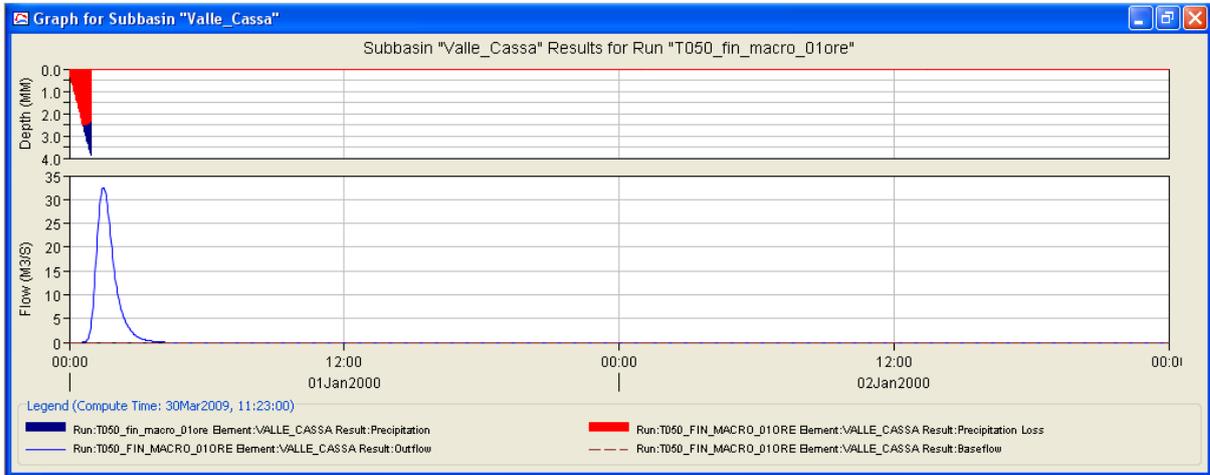
1 h

## 4) Bacino Valle Cassa

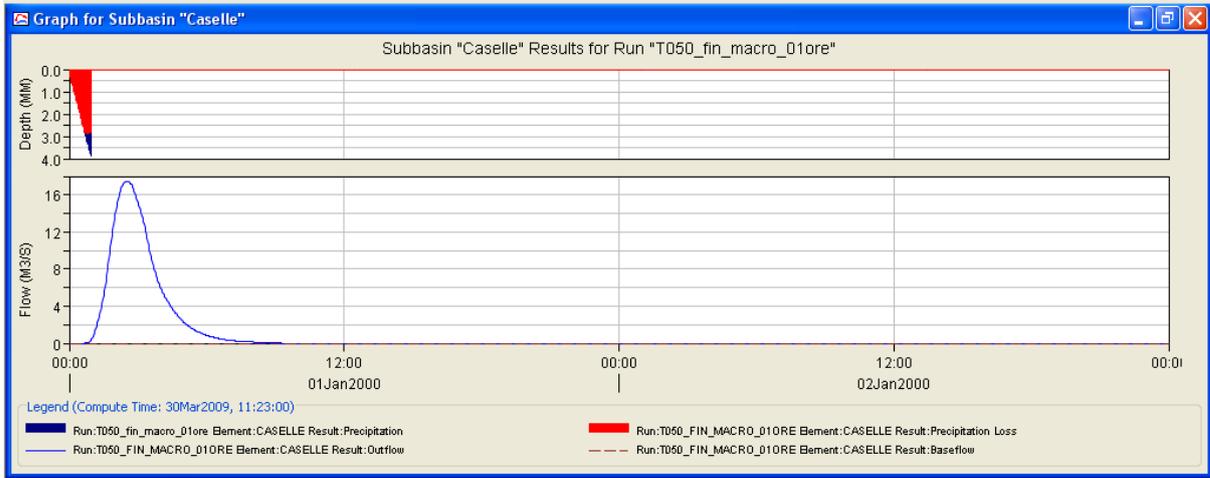
1 h

## 5) Bacino Caselle Aeroporto

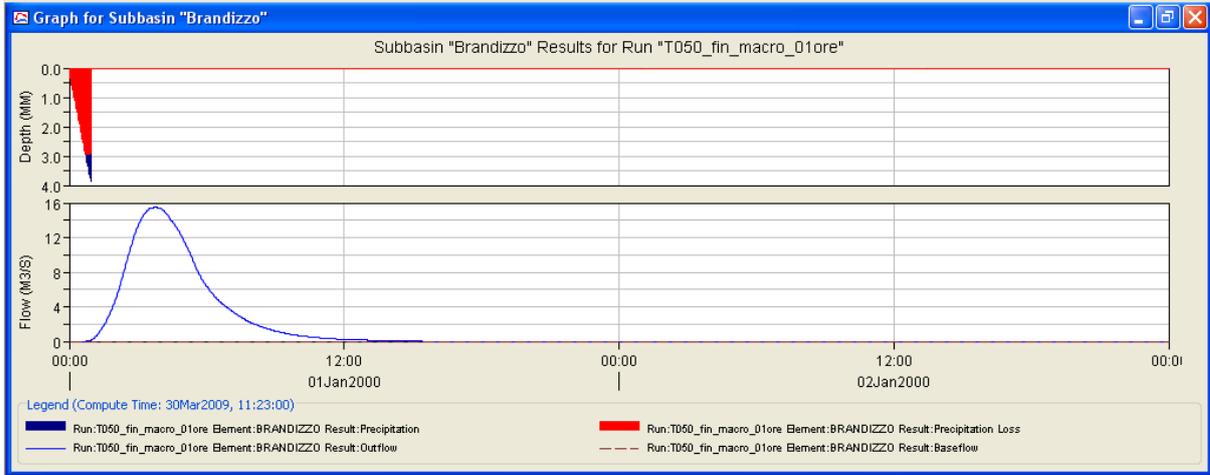
1 h

## 6) Bacino Brandizzo

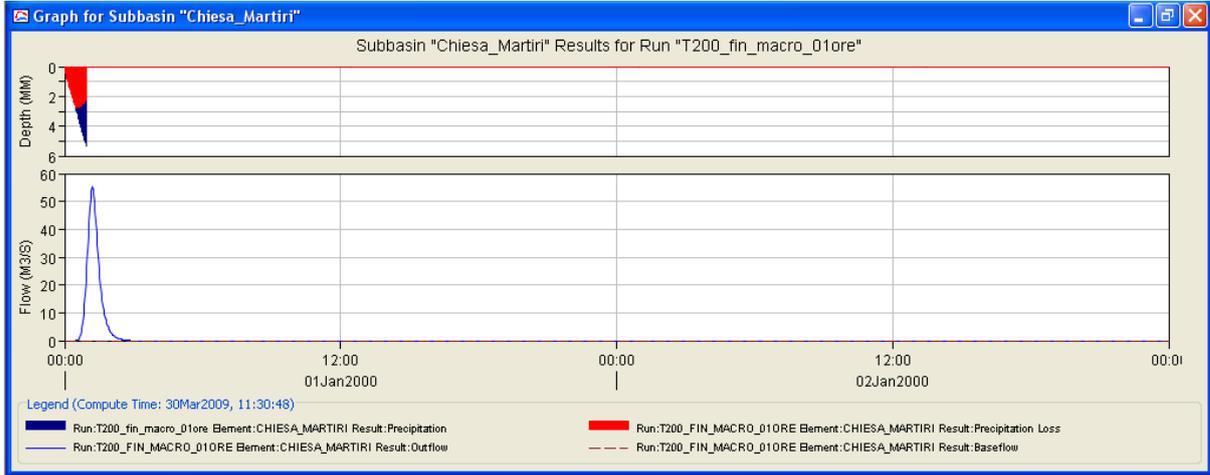
1 h

## PERIODO DI RITORNO T = 200 ANNI

### 1) Bacino Chiesa dei Martiri

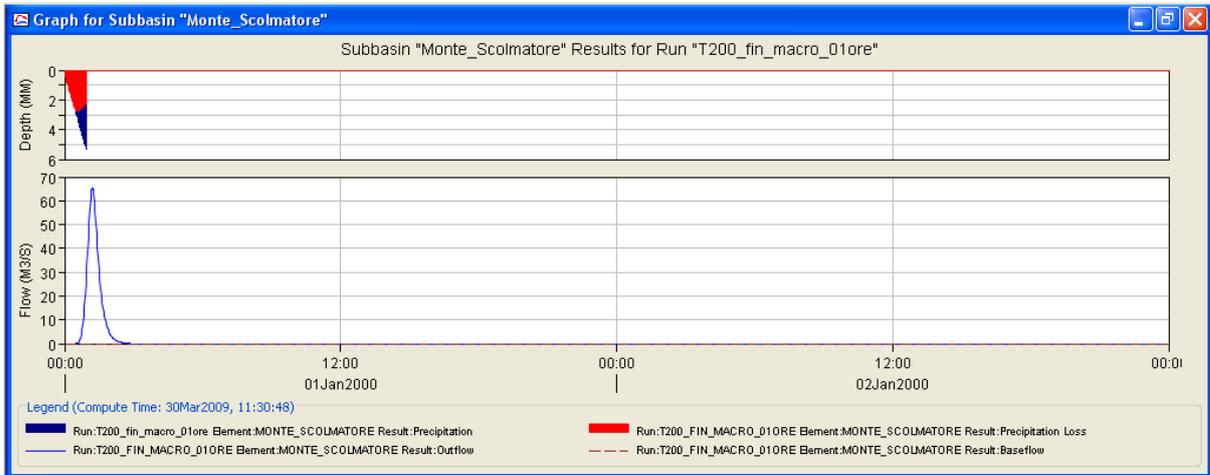
1 h

## 2) Bacino Monte Scolmatore

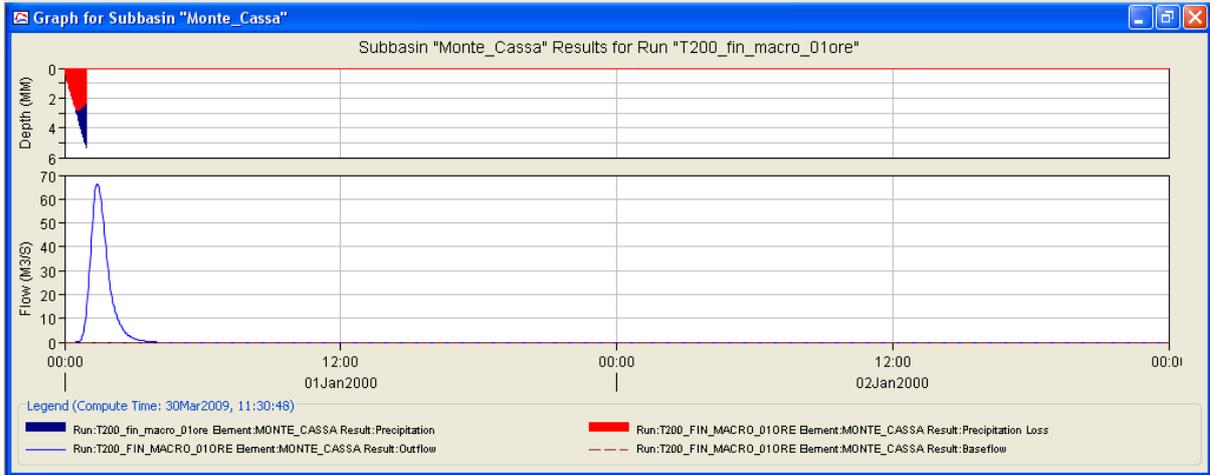
1 h

### 3) Bacino Monte Cassa

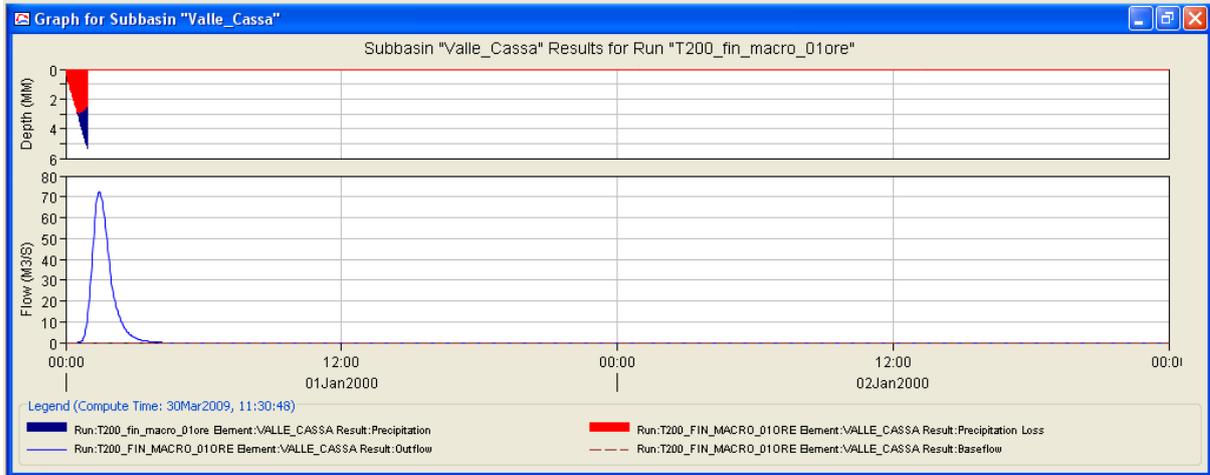
1 h

## 4) Bacino Valle Cassa

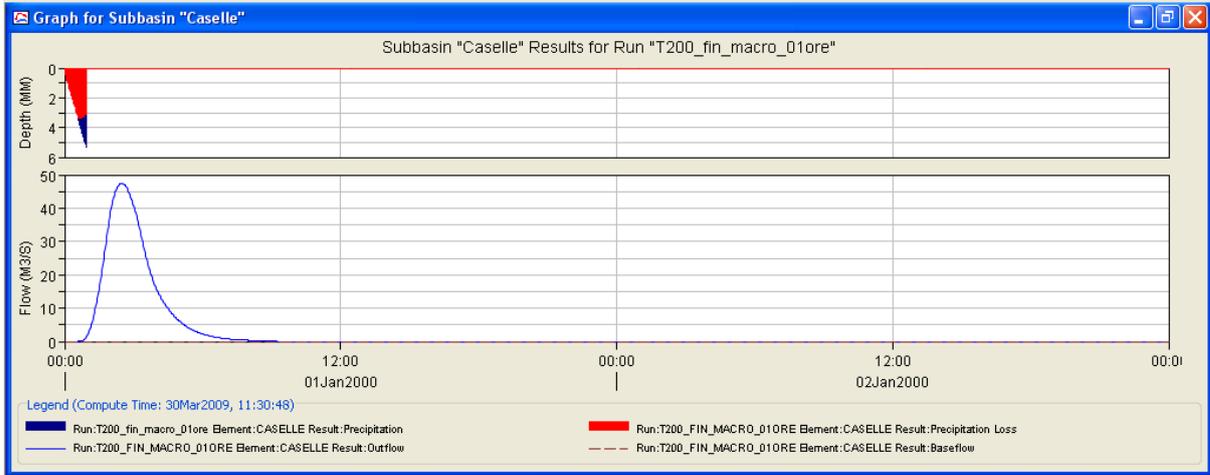
1 h

## 5) Bacino Caselle Aeroporto

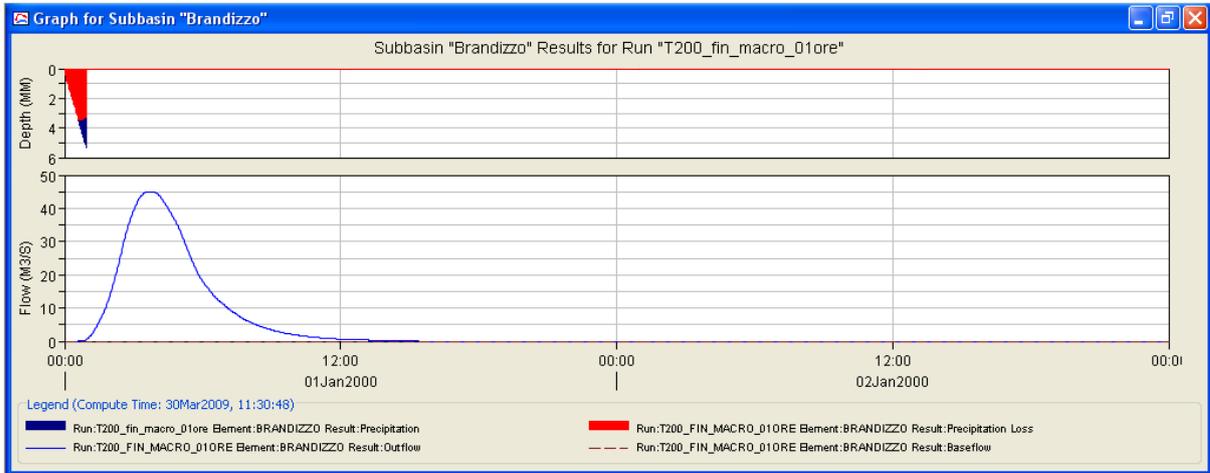
1 h

## 6) Bacino Brandizzo

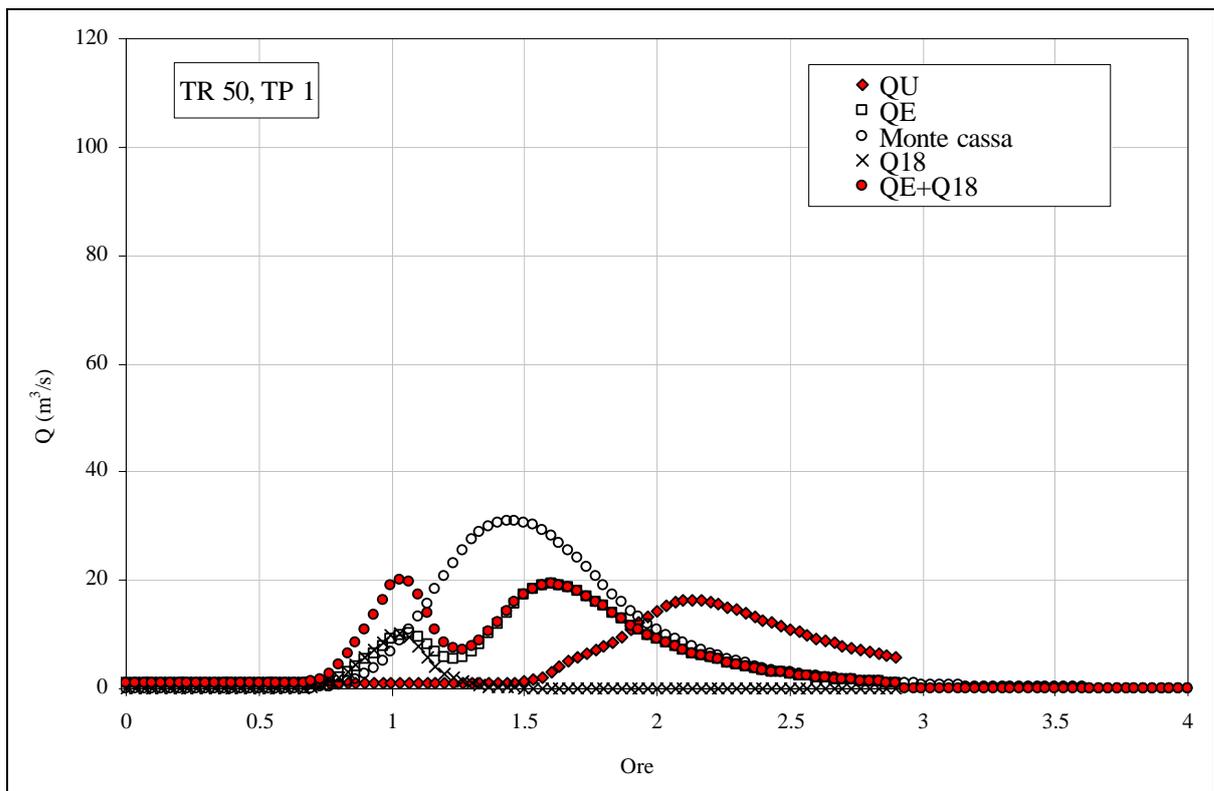
*Figura 7.1 - Idrogrammi che interessano il nodo idraulico della cassa di espansione*

- Le portate in uscita dal nodo cassa di poco inferiori di più di quelle entranti. In particolare, la *Figura 7.1* evidenzia un chiaro doppio picco dovuto prima al picco della portata  $Q_{18}$  e poi al picco della portata in Banna. Sono entrambi picchi molto bassi.
- Solo il primo settore viene parzialmente riempito dalle portate in ingresso, per un volume pari a circa 11000 mc.

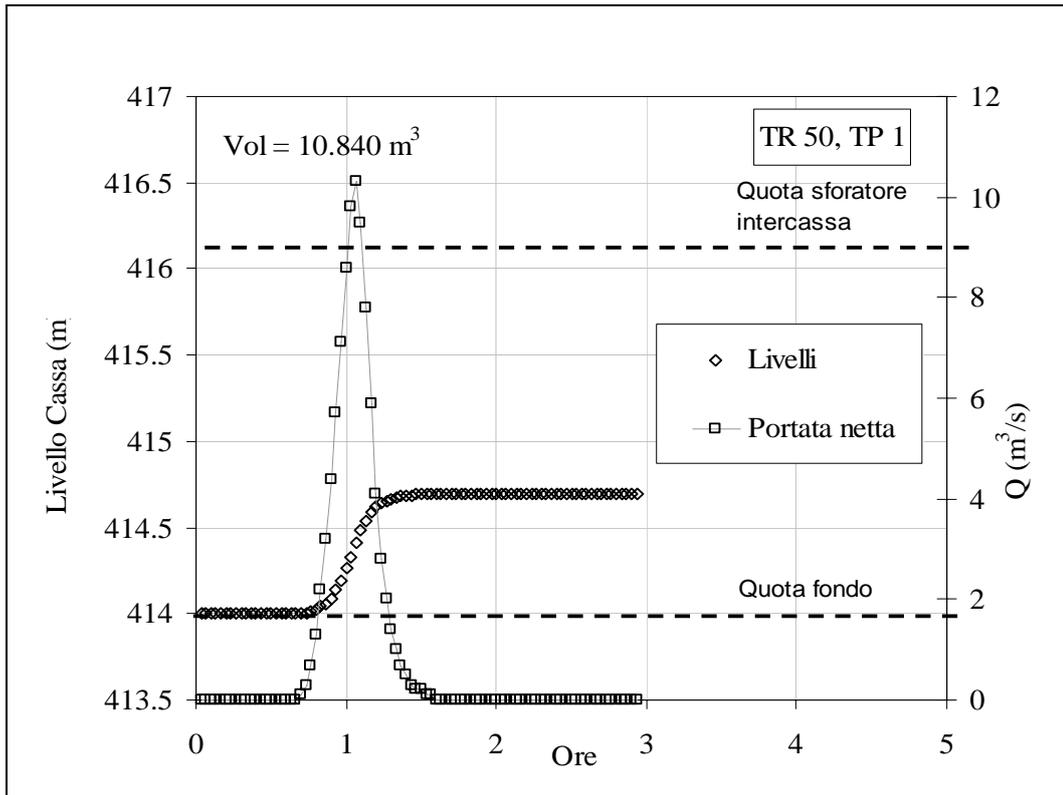
Figura 7.2 - Il funzionamento idraulico del primo settore della cassa di espansione (S1).

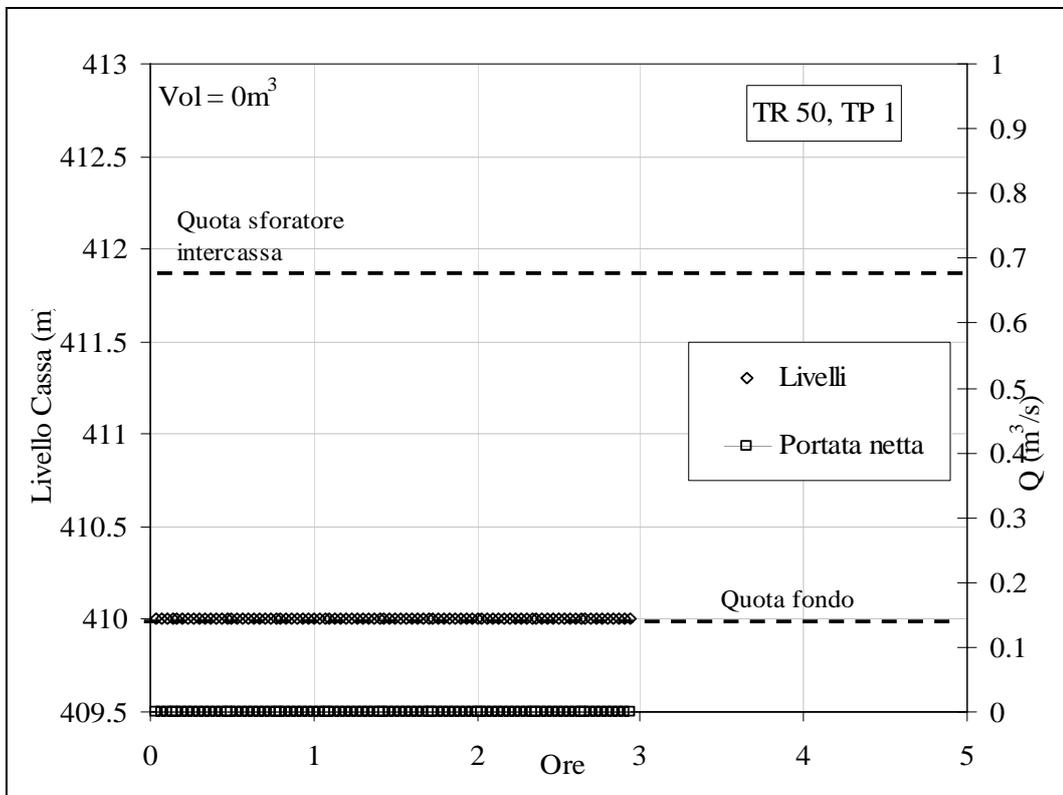
Figura 7.3 - Il funzionamento idraulico del secondo settore della cassa di espansione (S2).
