Dipartimento  
di  
Idraulica, Trasporti ed Infrastrutture Civili

Consorzio per l'arginatura e sistemazione del Torrente Banna - Bendola

# Allegati

**Allegato 1**  
**Schede relative alle**  
**proposte di intervento**  
**(anni 1996 – 2008)**

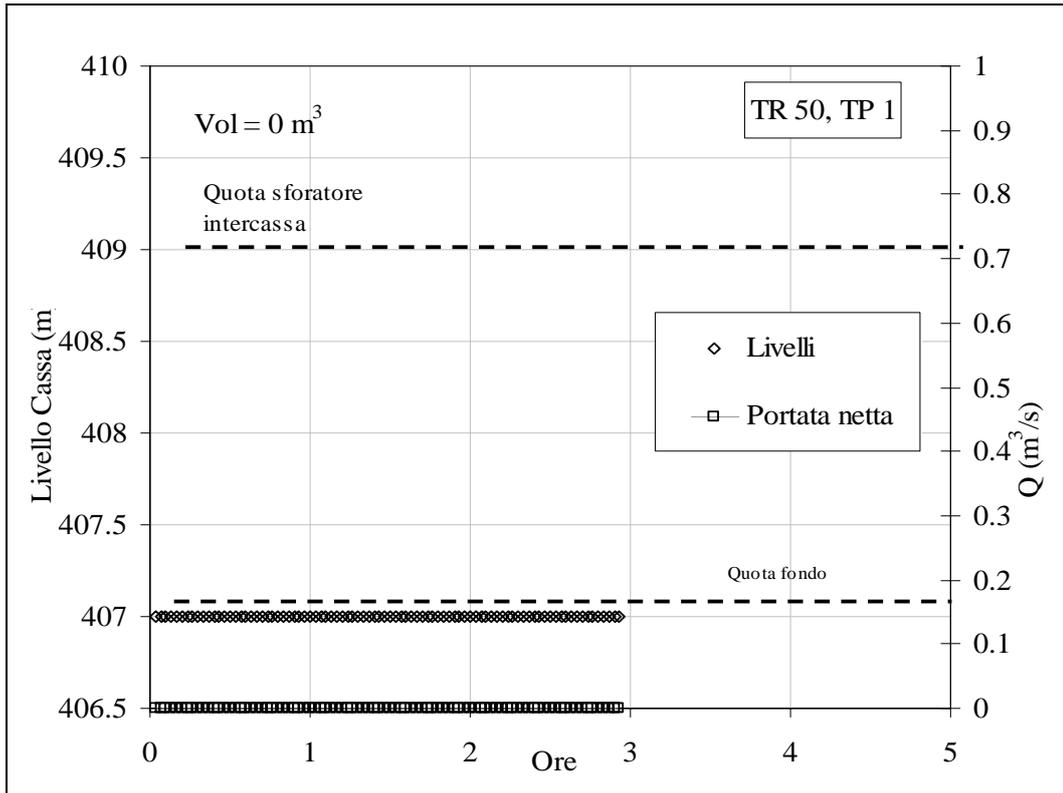
Figura 7.4 - Il funzionamento idraulico del terzo settore della cassa di espansione (S3).

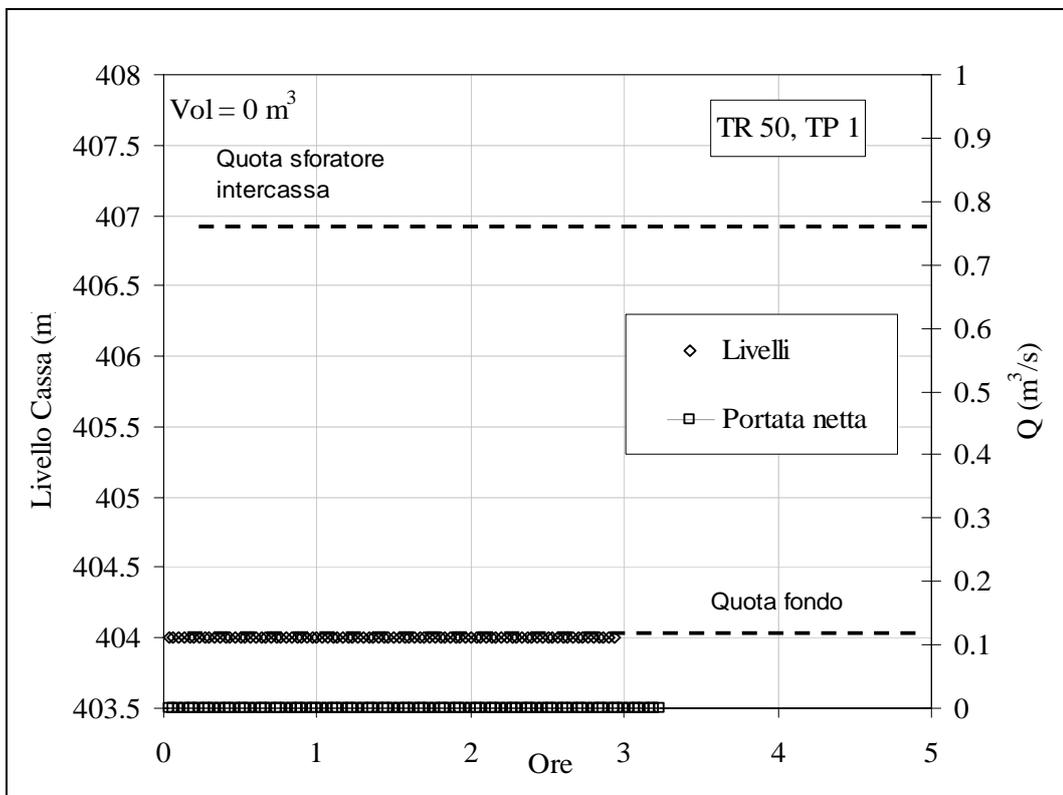
Figura 7.5 - Il funzionamento idraulico del quarto settore della cassa di espansione (S4).

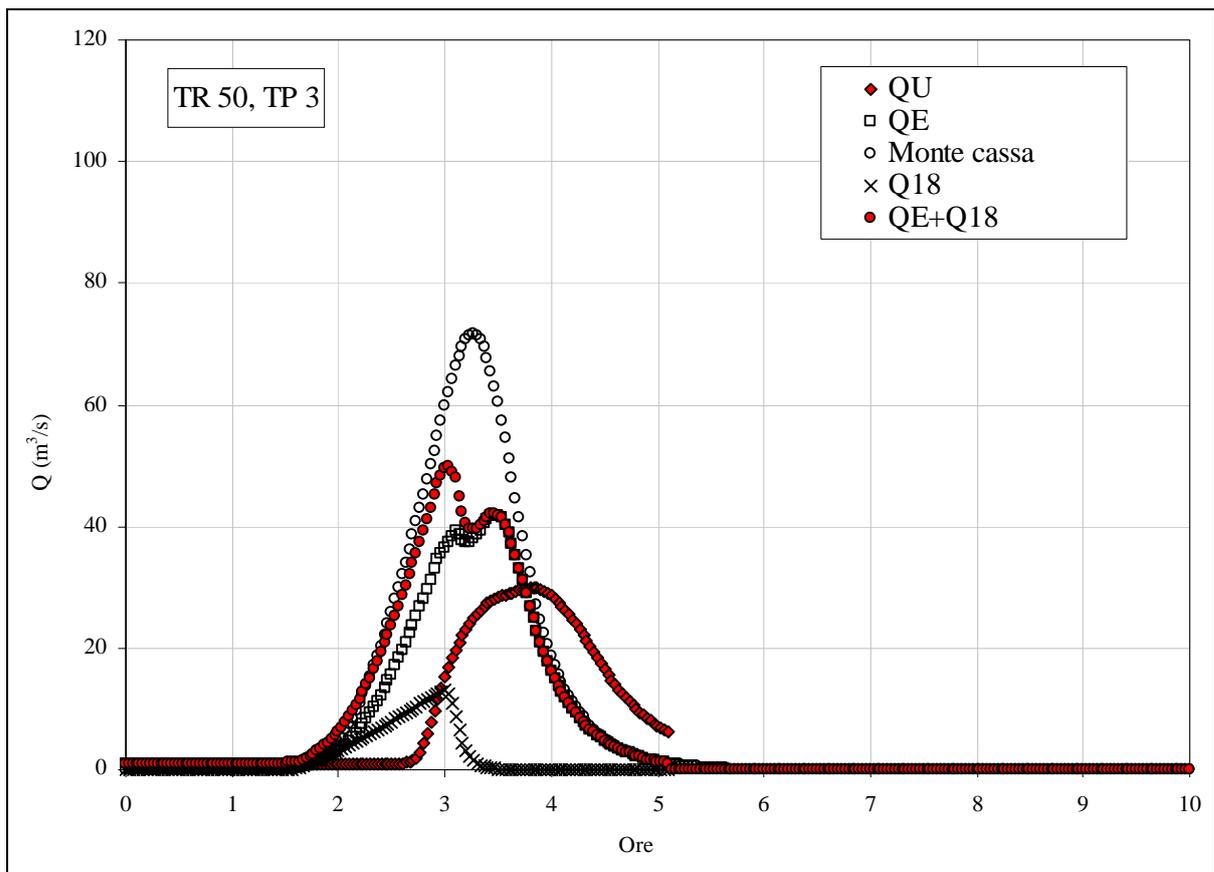
Si ha nuovamente la presenza di due picchi di portata in ingresso, di cui il più alto è pari a circa  $50 \text{ m}^3/\text{s}$ ; nonostante ciò la cassa ha un comportamento soddisfacente. In particolare:

- Il picco di portata viene abbattuto da oltre  $50 \text{ m}^3/\text{s}$  a circa  $30 \text{ m}^3/\text{s}$ .
- Solo due dei quattro settori della cassa di espansione vengono invasati.
- Il volume necessario alla laminazione è di circa  $69200 \text{ m}^3$ .

Figura 7.6 - Idrogrammi che interessano il nodo idraulico della cassa di espansione

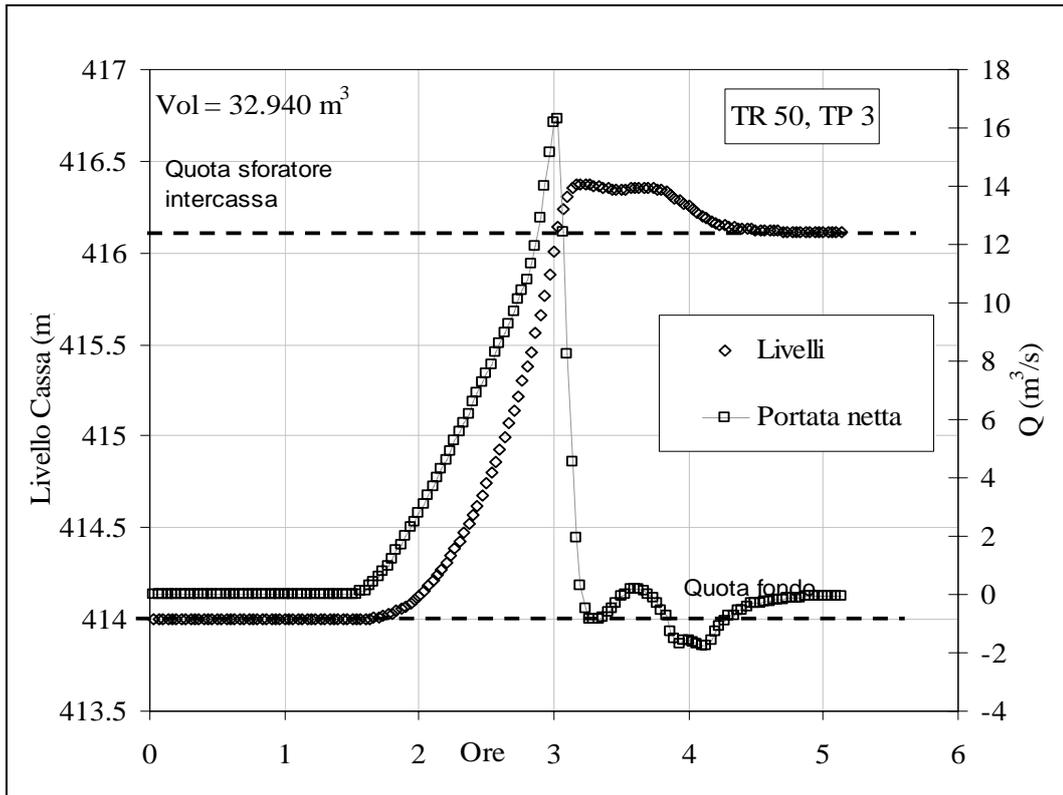
Figura 7.7 - Il funzionamento idraulico del primo settore della cassa di espansione (S1).

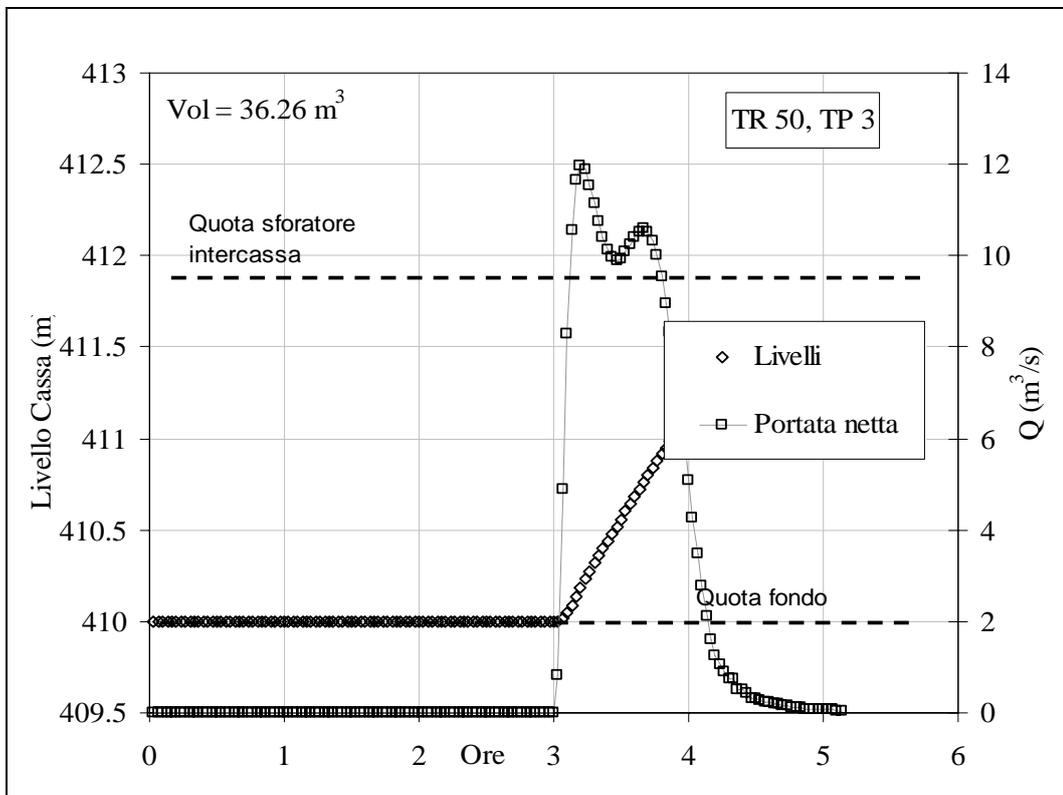
Figura 7.8 - Il funzionamento idraulico del secondo settore della cassa di espansione (S2).

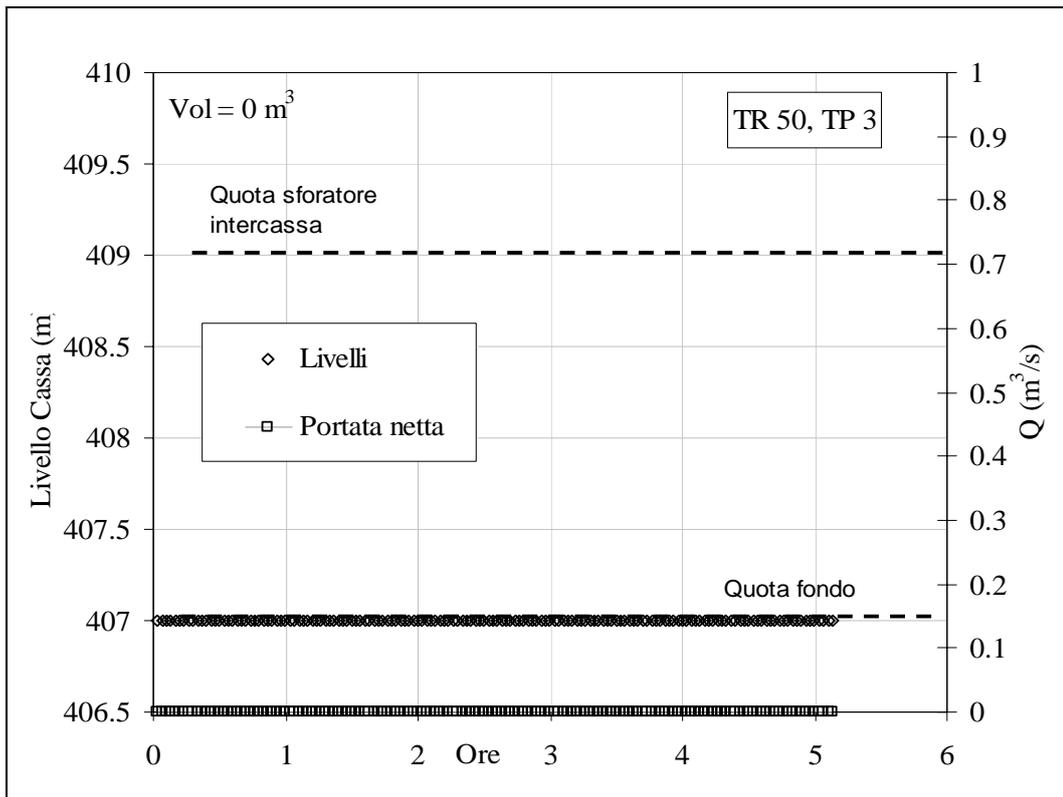
Figura 7.9 - Il funzionamento idraulico del terzo settore della cassa di espansione (S3).

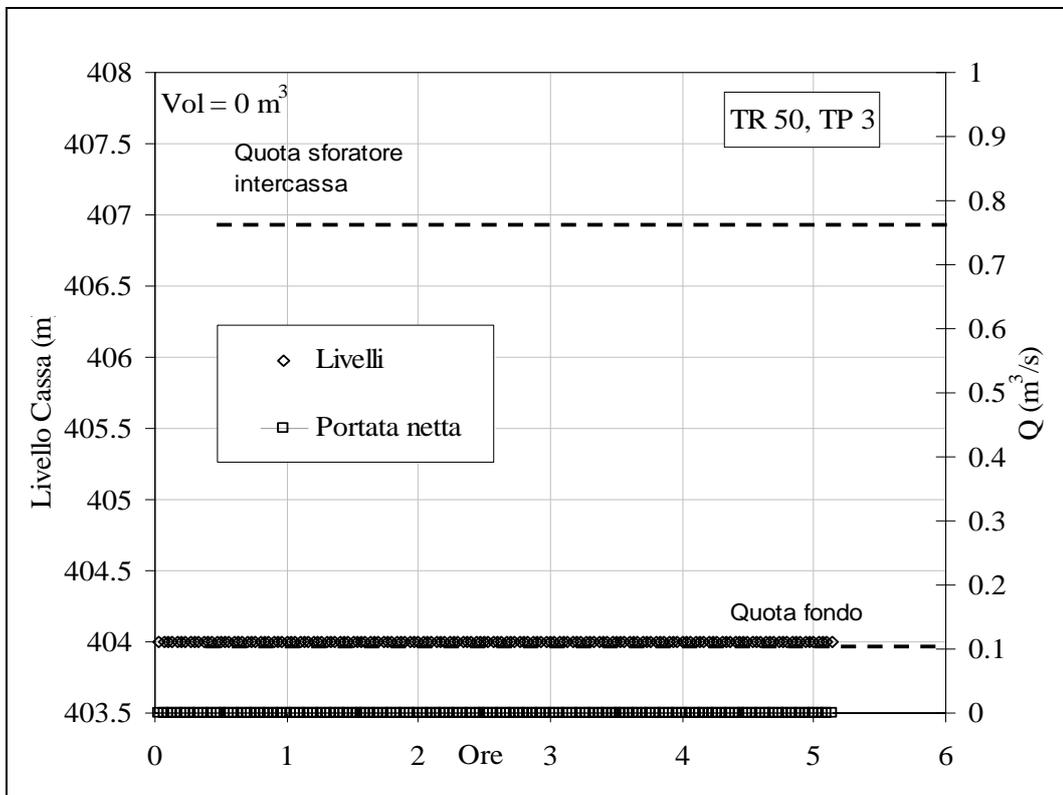
Figura 7.10 - Il funzionamento idraulico del quarto settore della cassa di espansione (S4).

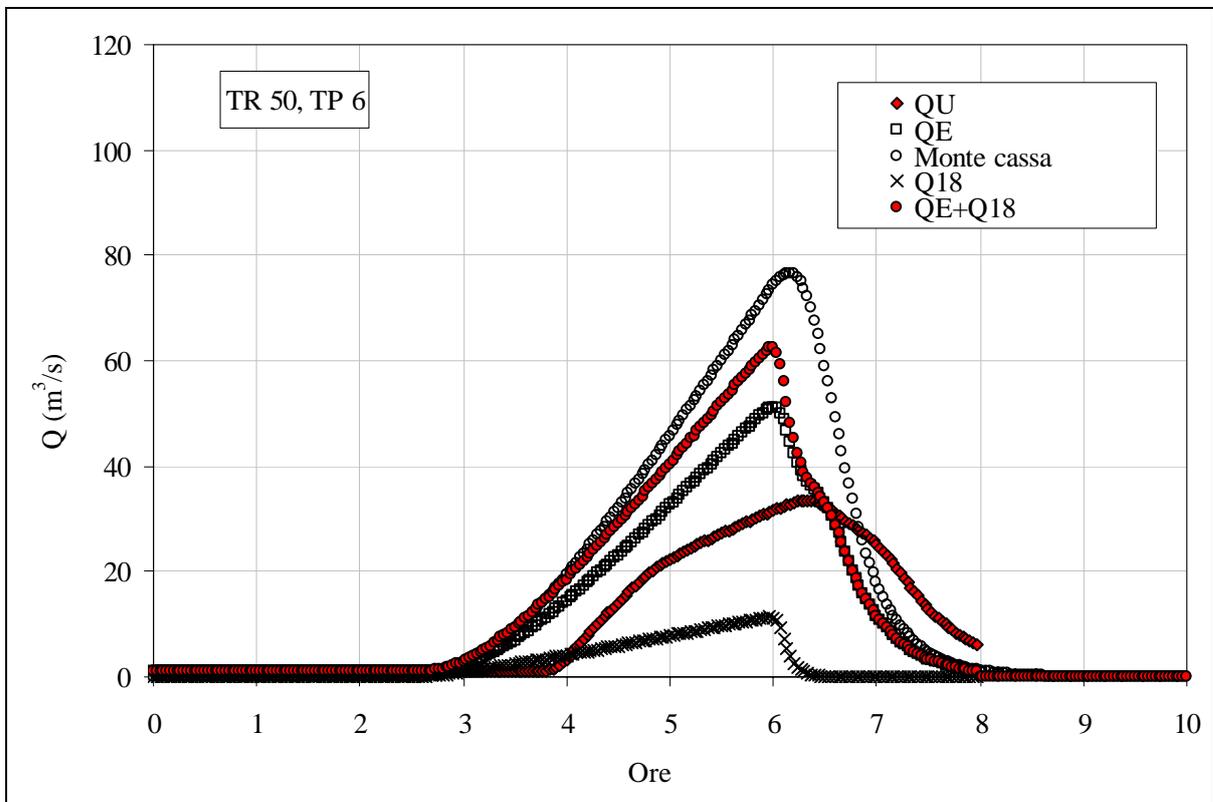
Per il tempo di pioggia di 6 ore il picco di portata è il massimo riscontrato tra tutti i tempi di pioggia utilizzati, pari a circa  $60 \text{ m}^3/\text{s}$ . Anche per questo  $T_p$  la cassa funziona in maniera soddisfacente, in particolare:

- La portata massima in uscita dal nodo cassa è inferiore a  $40 \text{ m}^3/\text{s}$ .
- Solo i primi tre settori della cassa sono interessati dalla piena.
- Il volume totale necessario alla laminazione dell'onda di piena è pari a poco più di  $142000 \text{ m}^3$ .

Figura 7.11 - Idrogrammi che interessano il nodo idraulico della cassa di espansione

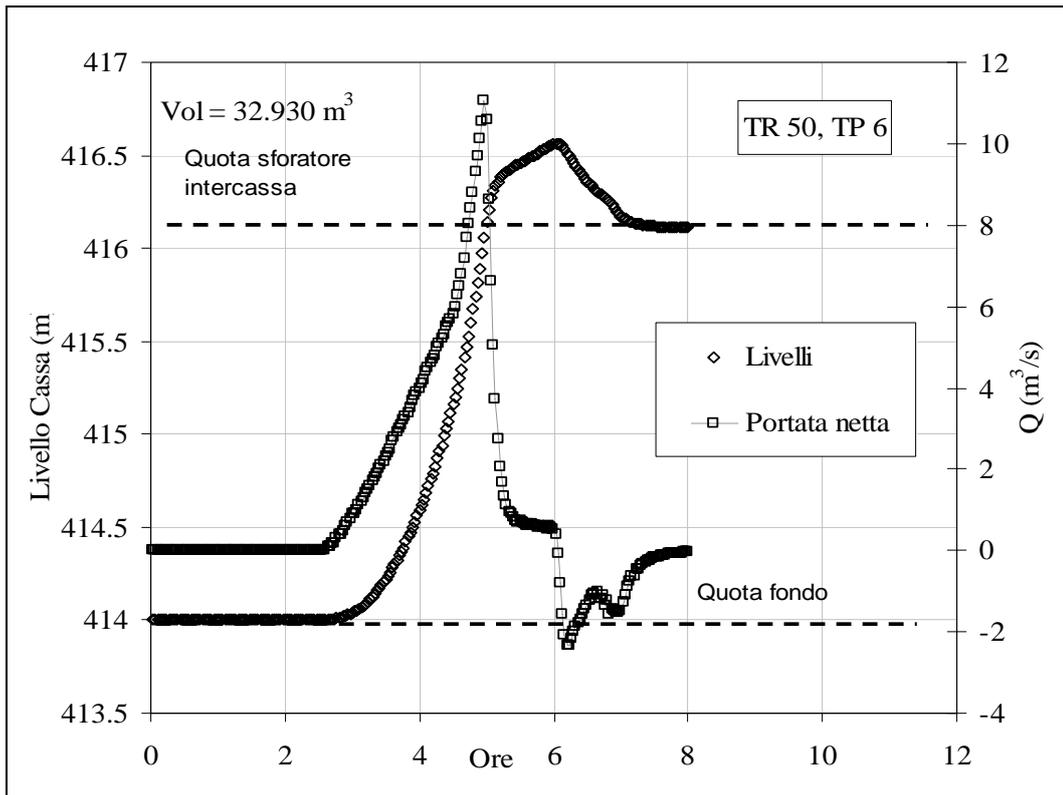
Figura 7.12 - Il funzionamento idraulico del primo settore della cassa di espansione (S1).

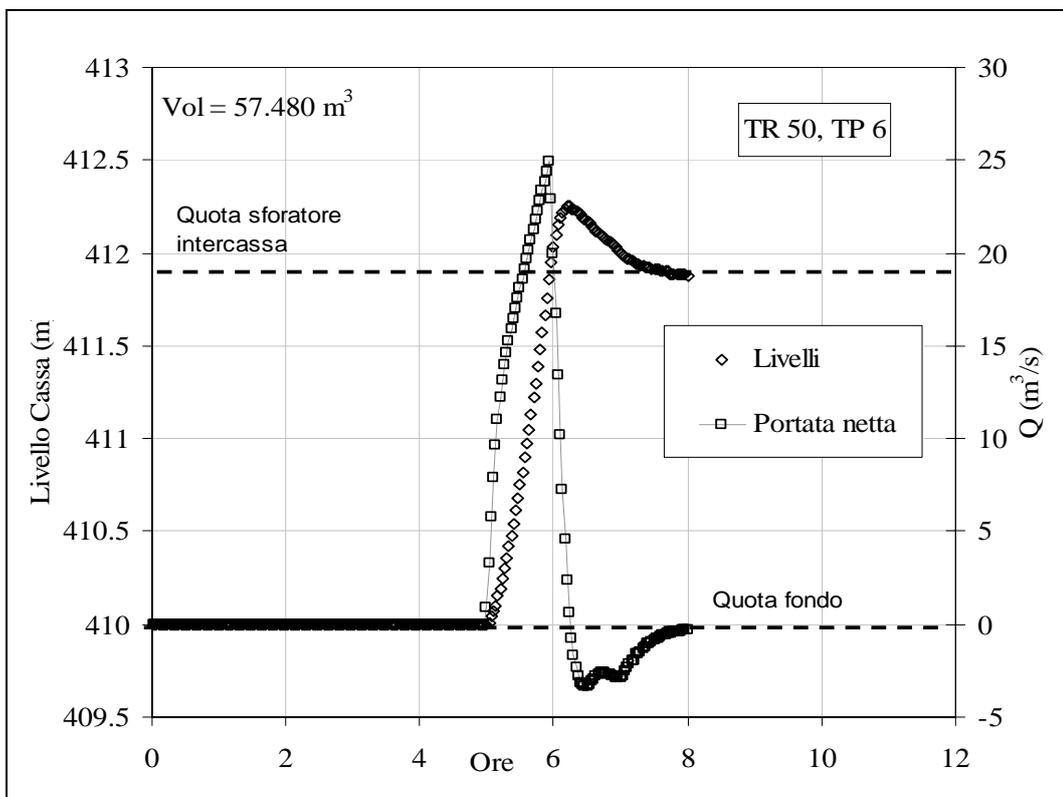
Figura 7.13 - Il funzionamento idraulico del secondo settore della cassa di espansione (S2).

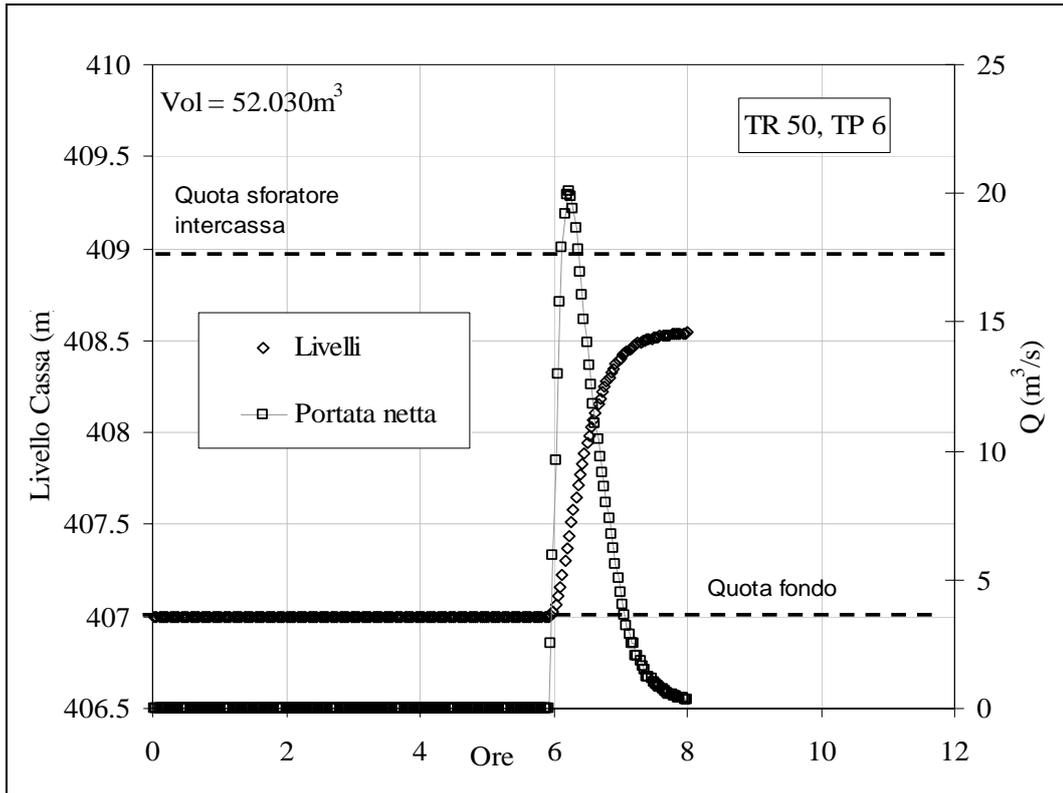
Figura 7.14 - Il funzionamento idraulico del terzo settore della cassa di espansione (S3).

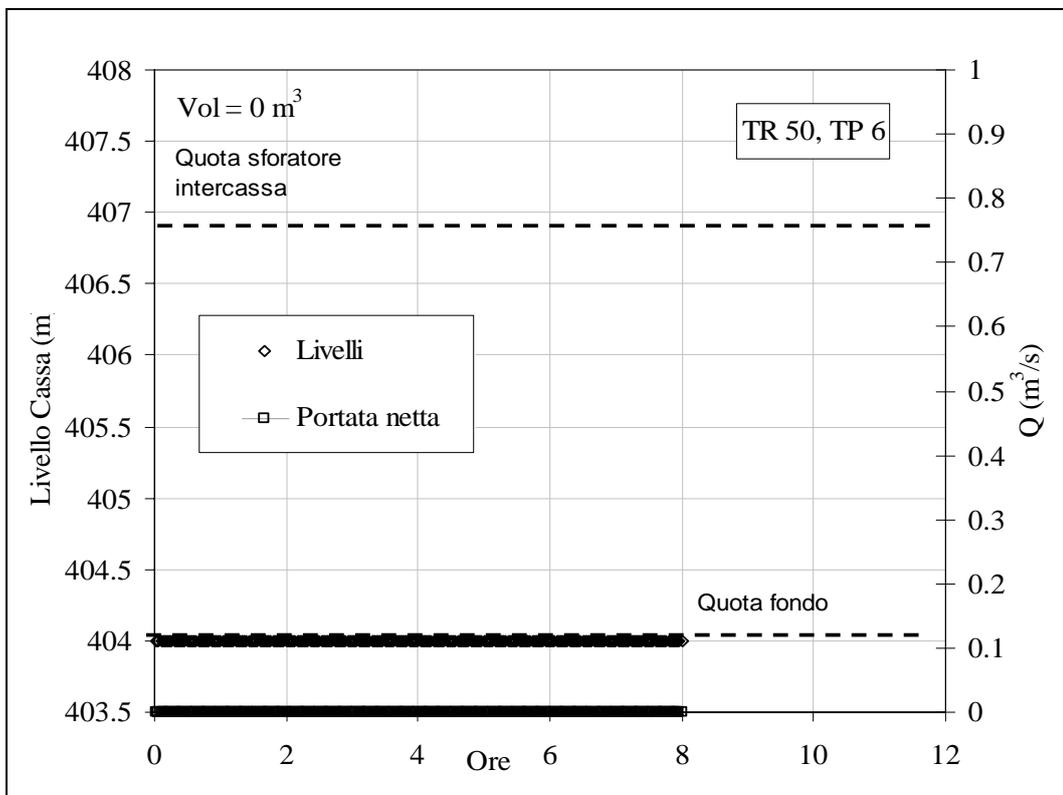
Figura 7.15 - Il funzionamento idraulico del quarto settore della cassa di espansione (S4).

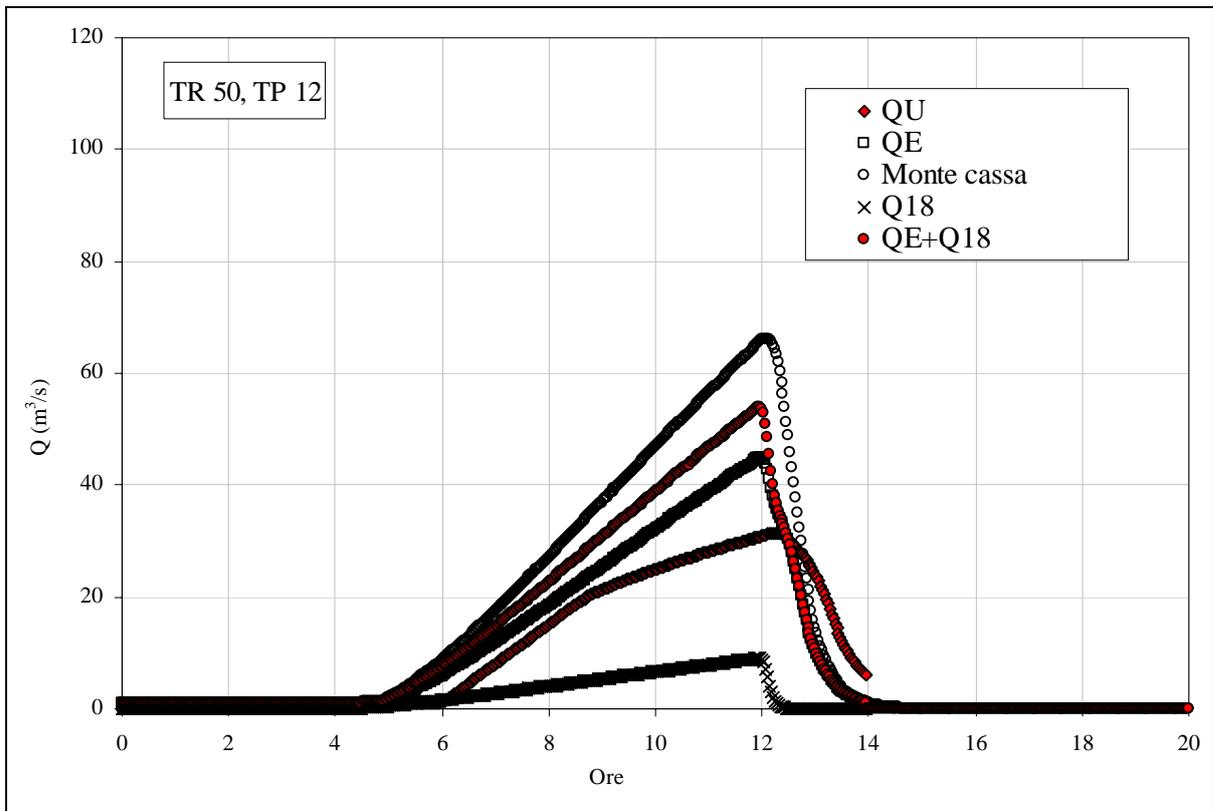
Per il tempo di pioggia di 12 ore, il picco massimo in ingresso al nodo cassa si riduce a circa  $70 \text{ m}^3/\text{s}$ . In particolare:

- La portata in uscita è inferiore a  $40 \text{ m}^3/\text{s}$ .
- Tutti settori della cassa vengono completamente invasati, eccetto l'ultimo.
- Il volume totale necessario alla laminazione dell'onda di piena è pari a circa di  $227000 \text{ m}^3$

Figura 7.16 - Idrogrammi che interessano il nodo idraulico della cassa di espansione

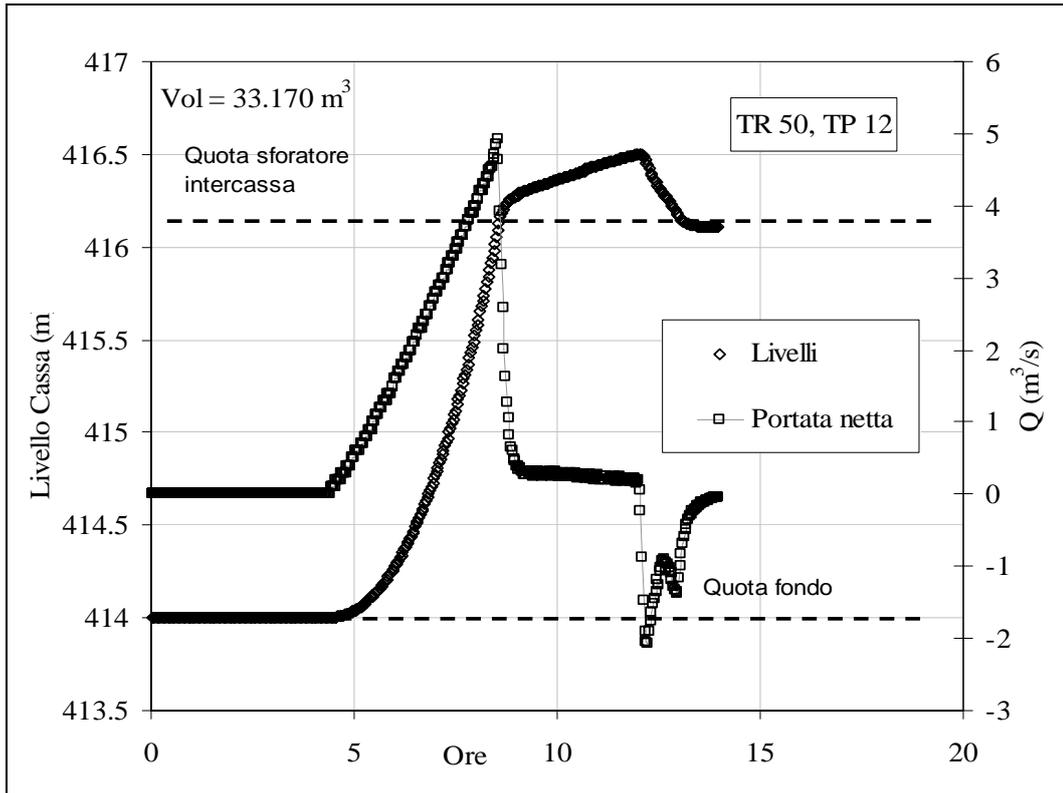
Figura 7.17 - Il funzionamento idraulico del primo settore della cassa di espansione (S1).

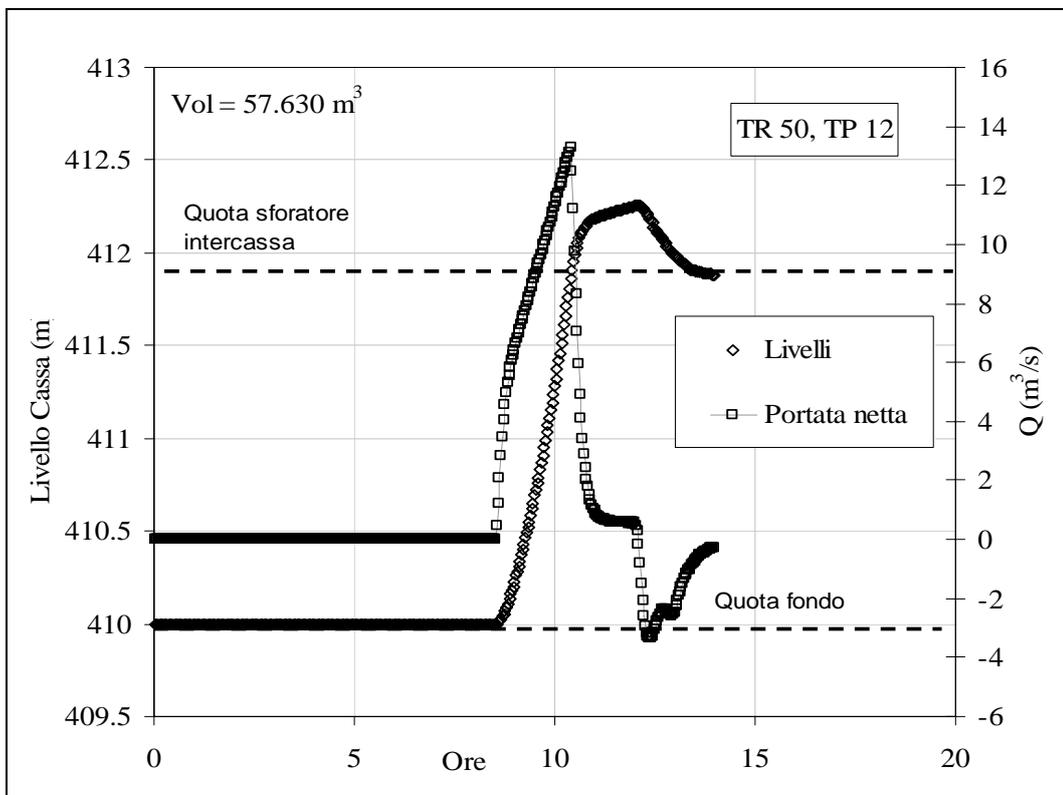
Figura 7.18 - Il funzionamento idraulico del secondo settore della cassa di espansione (S2).

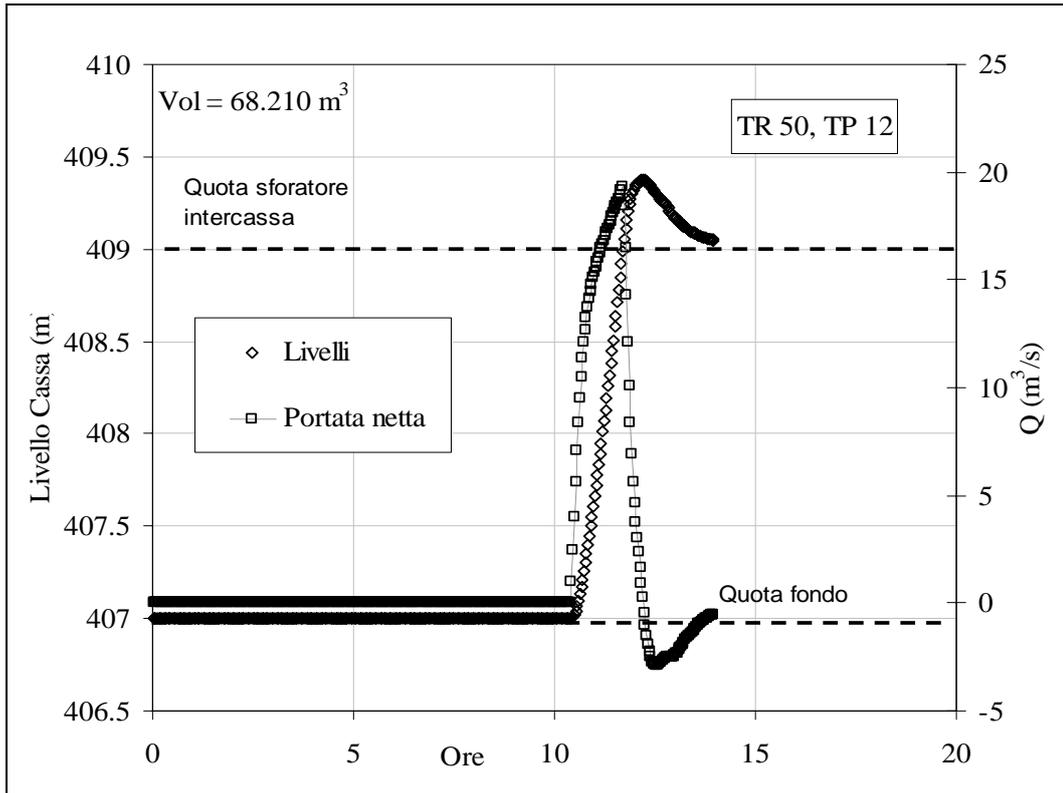
Figura 7.19 - Il funzionamento idraulico del terzo settore della cassa di espansione (S3).

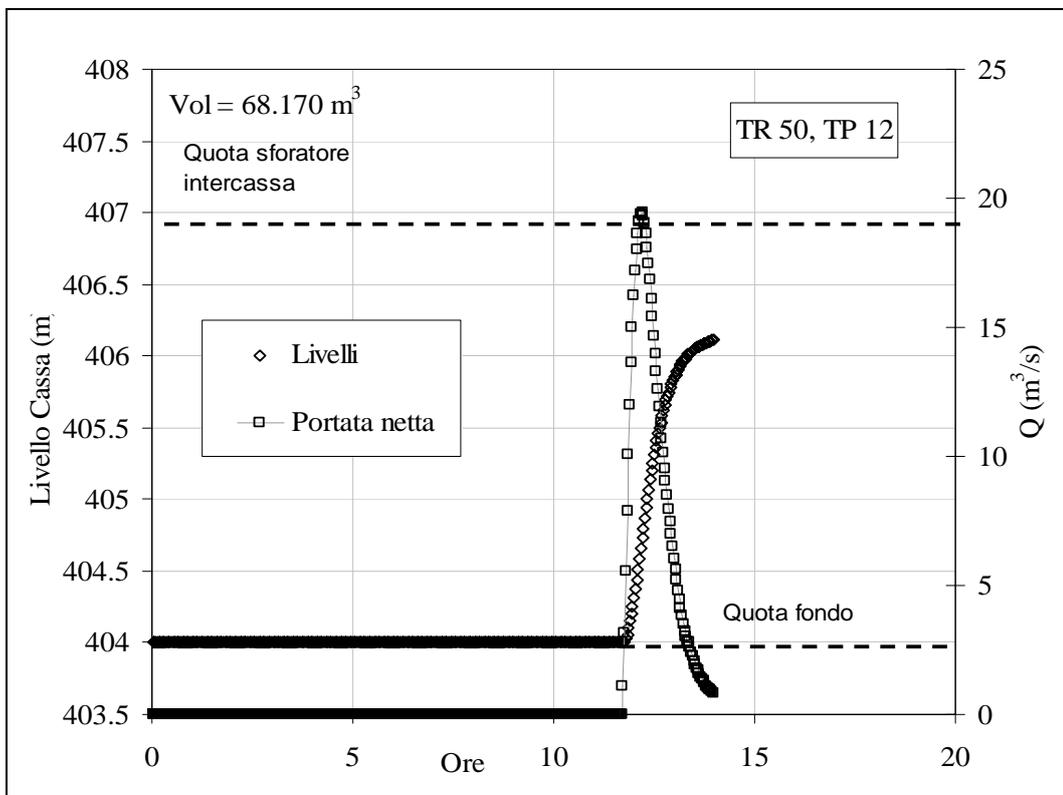
Figura 7.20 - Il funzionamento idraulico del quarto settore della cassa di espansione (S4).

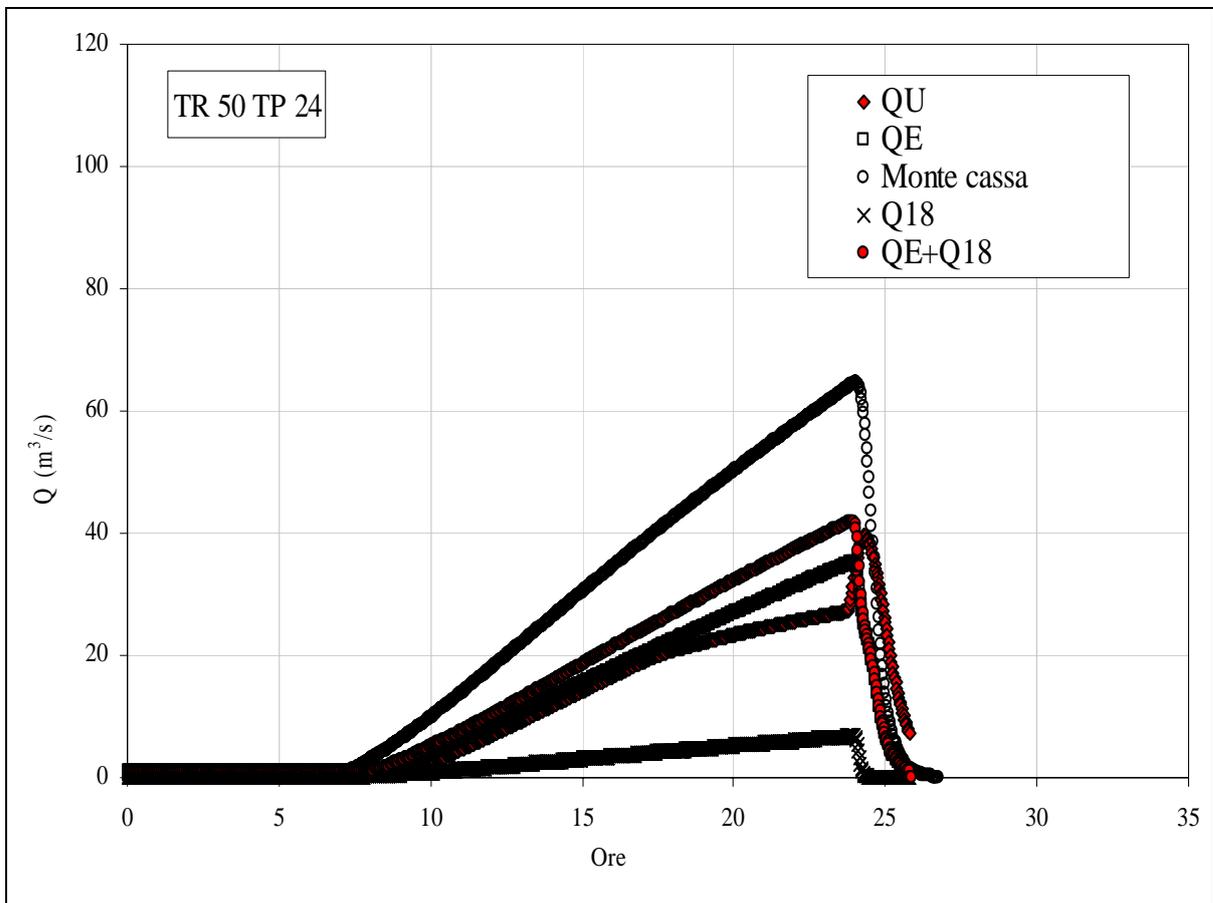
Per il tempo di pioggia di 24 ore, il picco massimo in ingresso al nodo cassa si riduce a circa  $65 \text{ m}^3/\text{s}$ . La cassa non ha un funzionamento ottimale, e in particolare:

- il picco in uscita è pressochè pari a quello in ingresso. L'efficienza della cassa è molto bassa.
- Tutti settori della cassa vengono completamente invasati.
- Il volume massimo di invaso (più di  $250000 \text{ m}^3$ ) non è sufficiente a laminare il picco di piena.

Figura 7.21 - Idrogrammi che interessano il nodo idraulico della cassa di espansione

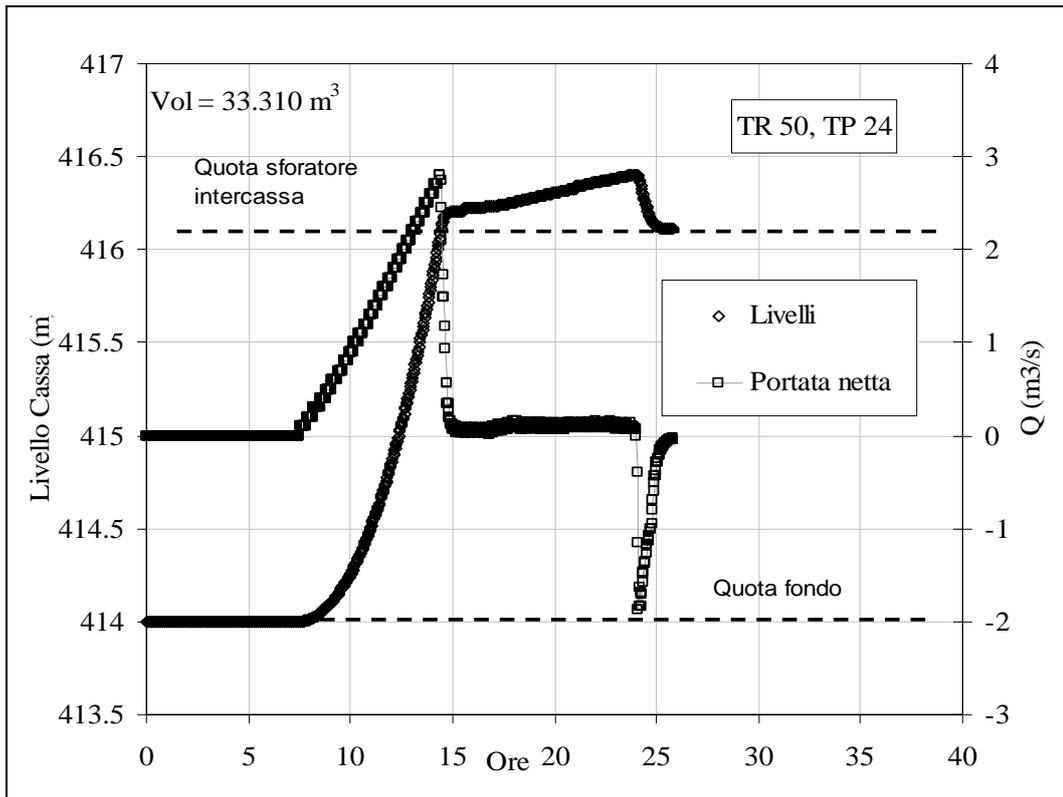
Figura 7.22 - Il funzionamento idraulico del primo settore della cassa di espansione (S1).

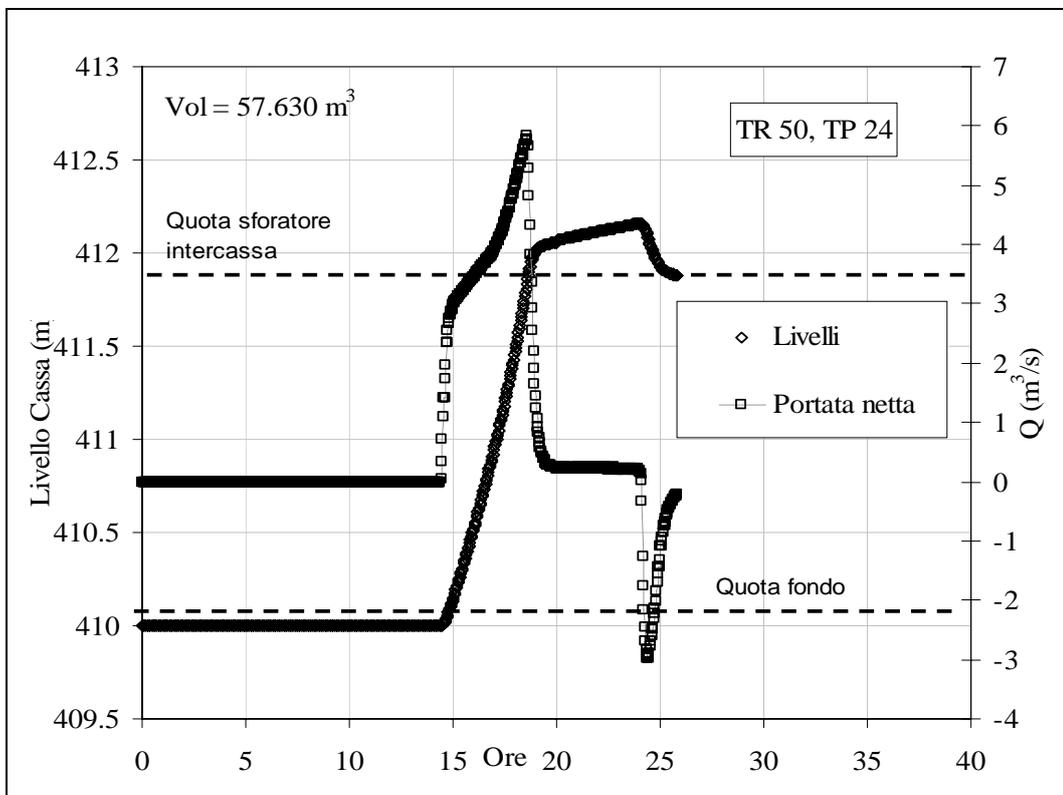
Figura 7.23 - Il funzionamento idraulico del secondo settore della cassa di espansione (S2).

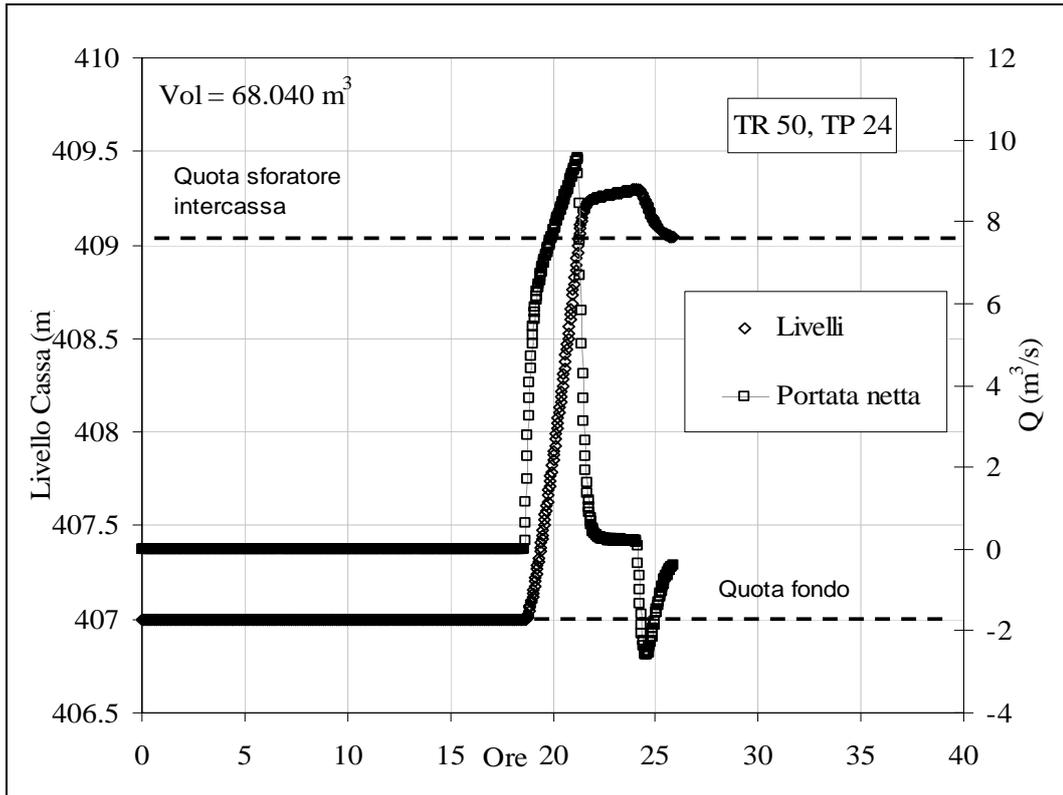
Figura 7.24 - Il funzionamento idraulico del terzo settore della cassa di espansione (S3).

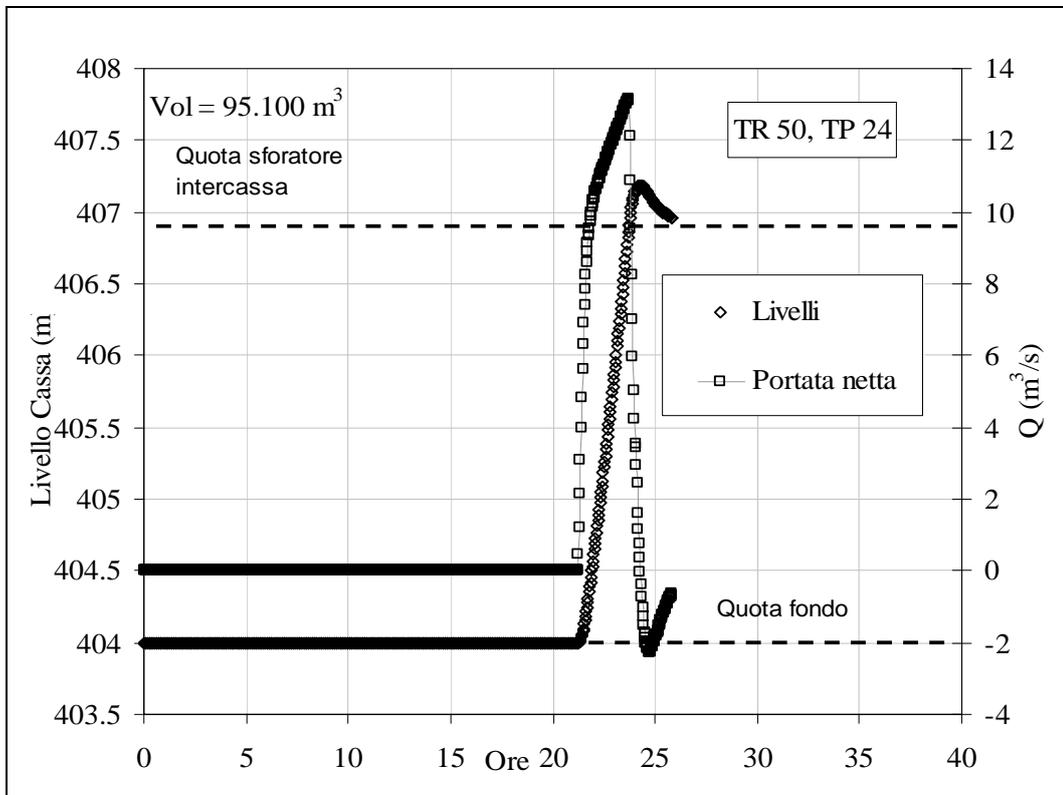
Figura 7.25 - Il funzionamento idraulico del quarto settore della cassa di espansione (S4).

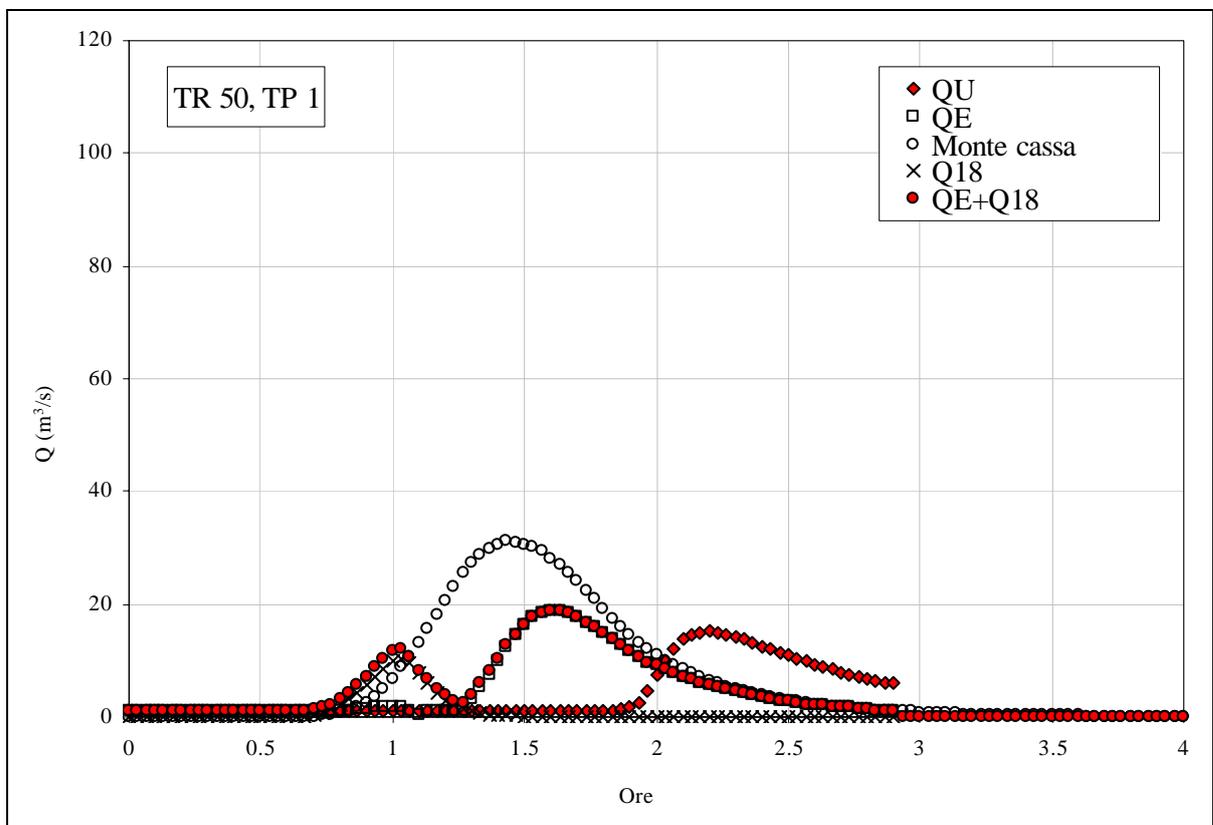
Per queste condizioni di tempo di pioggia e manutenzione dello scolmatore è immediato evidenziare che:

- Non si ha praticamente laminazione dell'onda di piena, poiché le portate in ingresso sono molto basse.
- Solo il primo settore viene parzialmente riempito, per un volume pari a circa 11000 mc.

Figura 7.26 - Idrogrammi che interessano il nodo idraulico della cassa di espansione

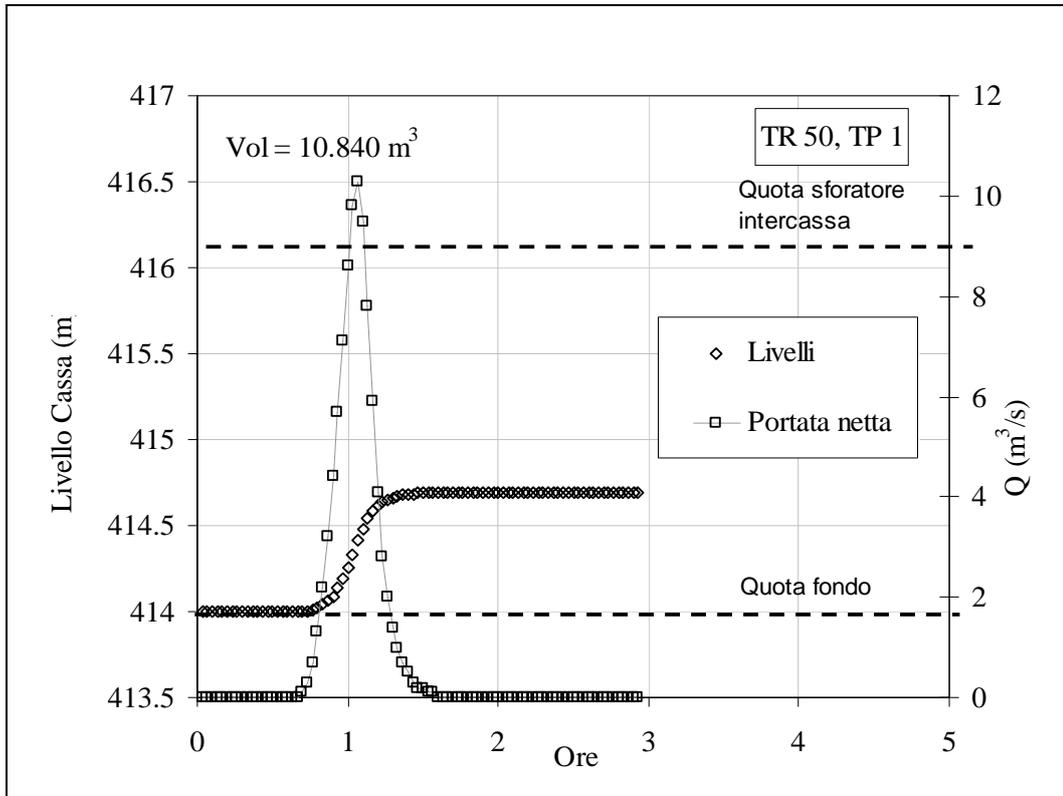
Figura 7.27 - Il funzionamento idraulico del primo settore della cassa di espansione (S1).

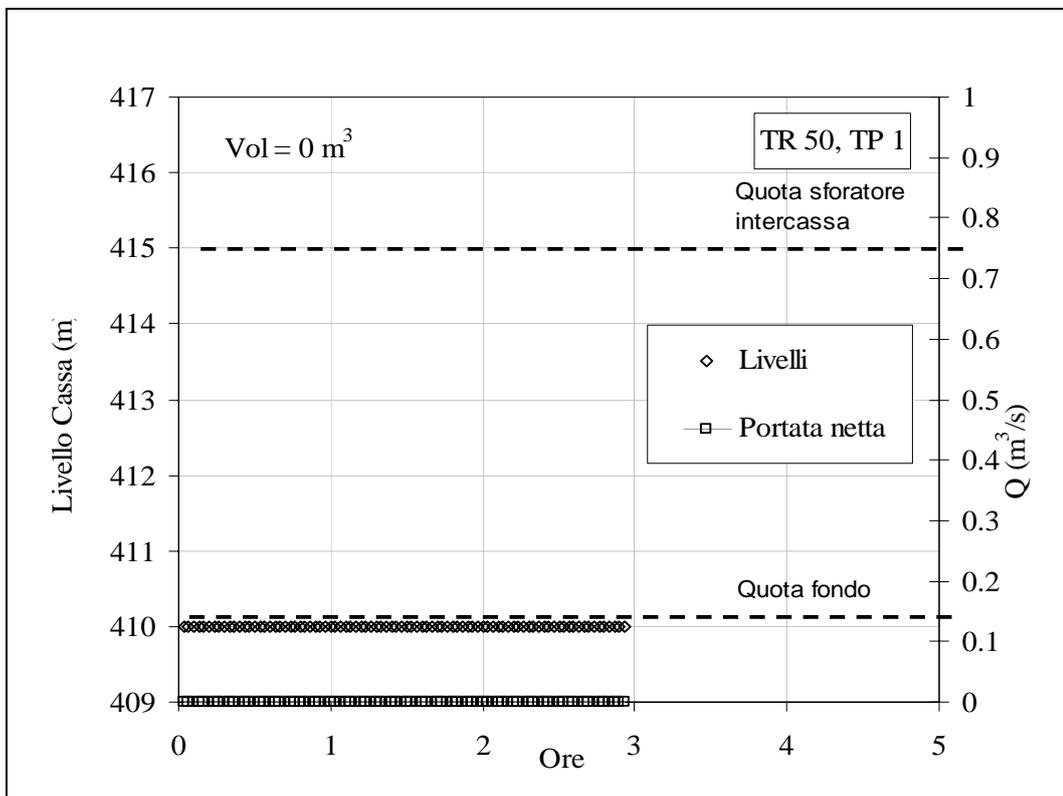
Figura 7.28 - Il funzionamento idraulico del secondo settore della cassa di espansione (S2).
