Dipartimento  
di  
Idraulica, Trasporti ed Infrastrutture Civili

Consorzio per l'arginatura e sistemazione del Torrente Banna - Bendola

# Allegati

**Allegato 1**  
**Schede relative alle**  
**proposte di intervento**  
**(anni 1996 – 2008)**

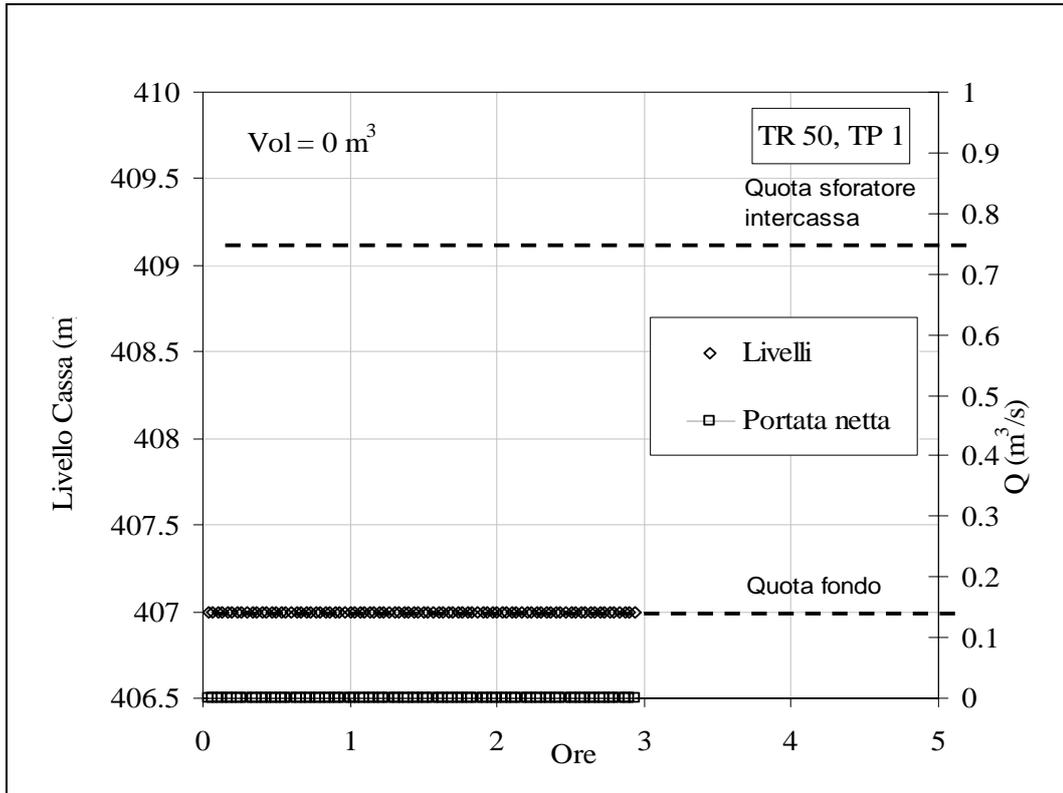
Figura 7.29 - Il funzionamento idraulico del terzo settore della cassa di espansione (S3).

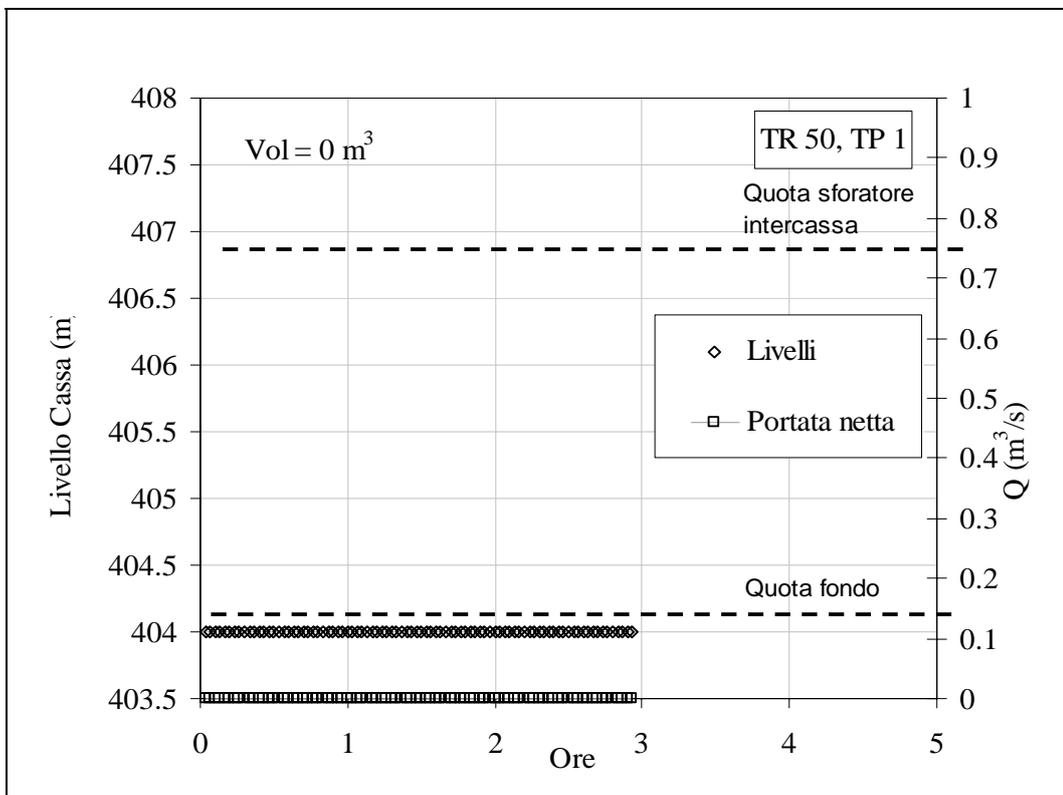
Figura 7.30 - Il funzionamento idraulico del quarto settore della cassa di espansione (S4).

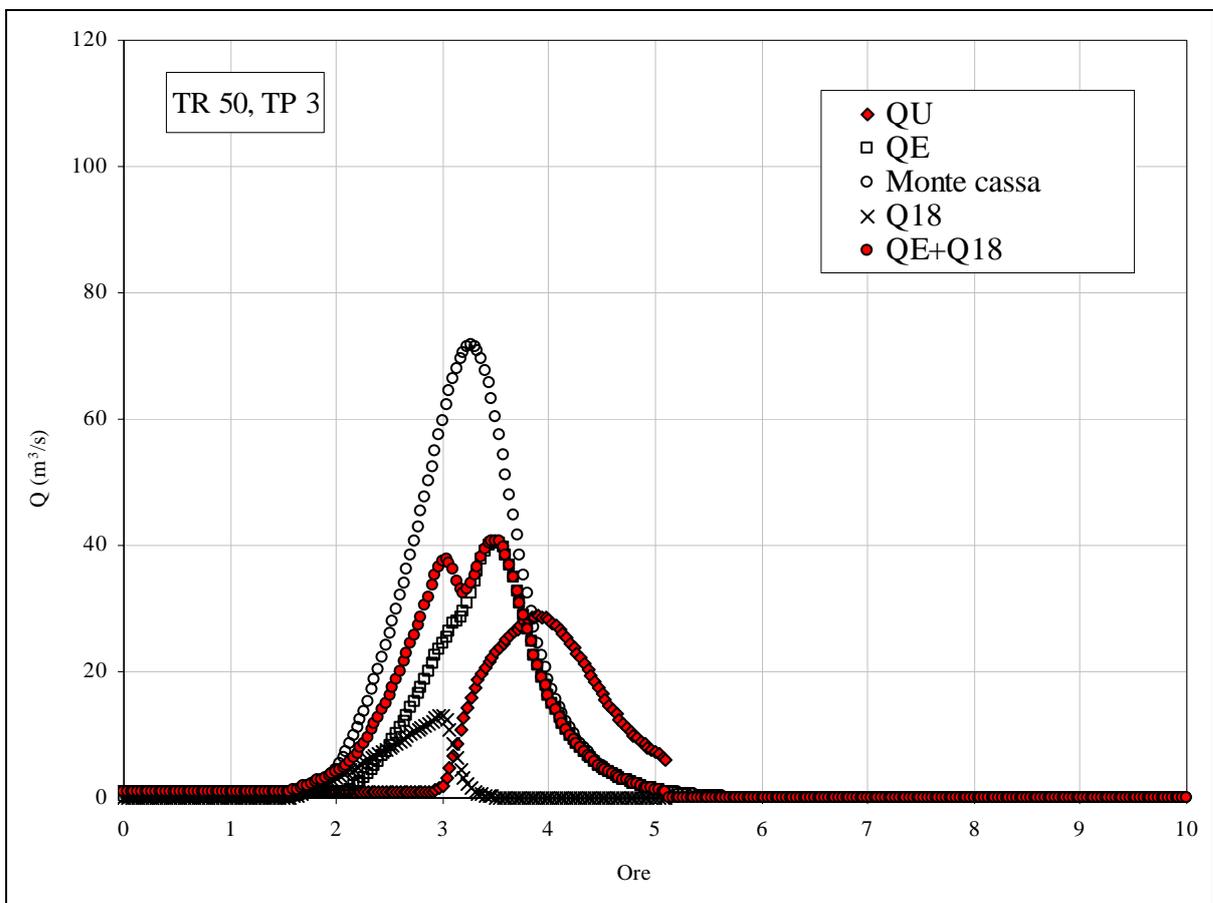
Si ha nuovamente la presenza di due picchi di portata in ingresso, di cui il più alto è pari a circa  $40 \text{ m}^3/\text{s}$ . Si nota facilmente che:

- Il picco di portata viene abbattuto da  $40 \text{ m}^3/\text{s}$  a circa  $30 \text{ m}^3/\text{s}$ .
- Solo due dei quattro settori della cassa di espansione vengono invasati.
- Il volume necessario alla laminazione è inferiore a  $60000 \text{ m}^3$ .

Figura 7.31 - Idrogrammi che interessano il nodo idraulico della cassa di espansione

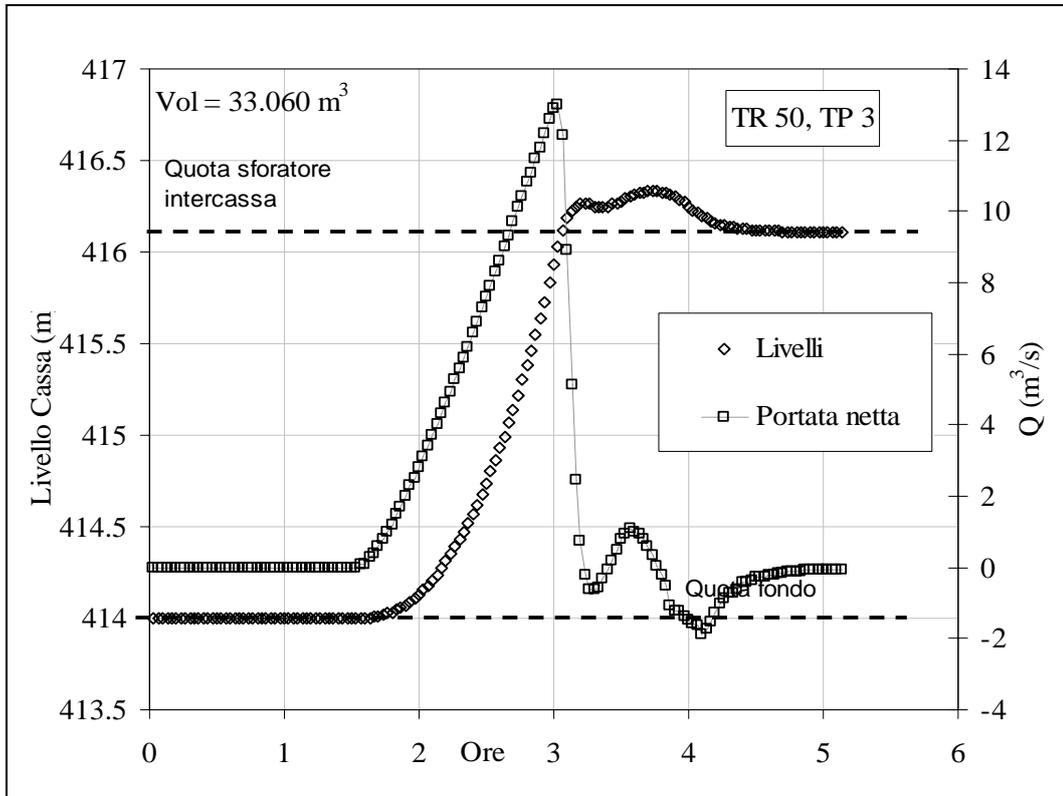
Figura 7.32 - Il funzionamento idraulico del primo settore della cassa di espansione (S1).

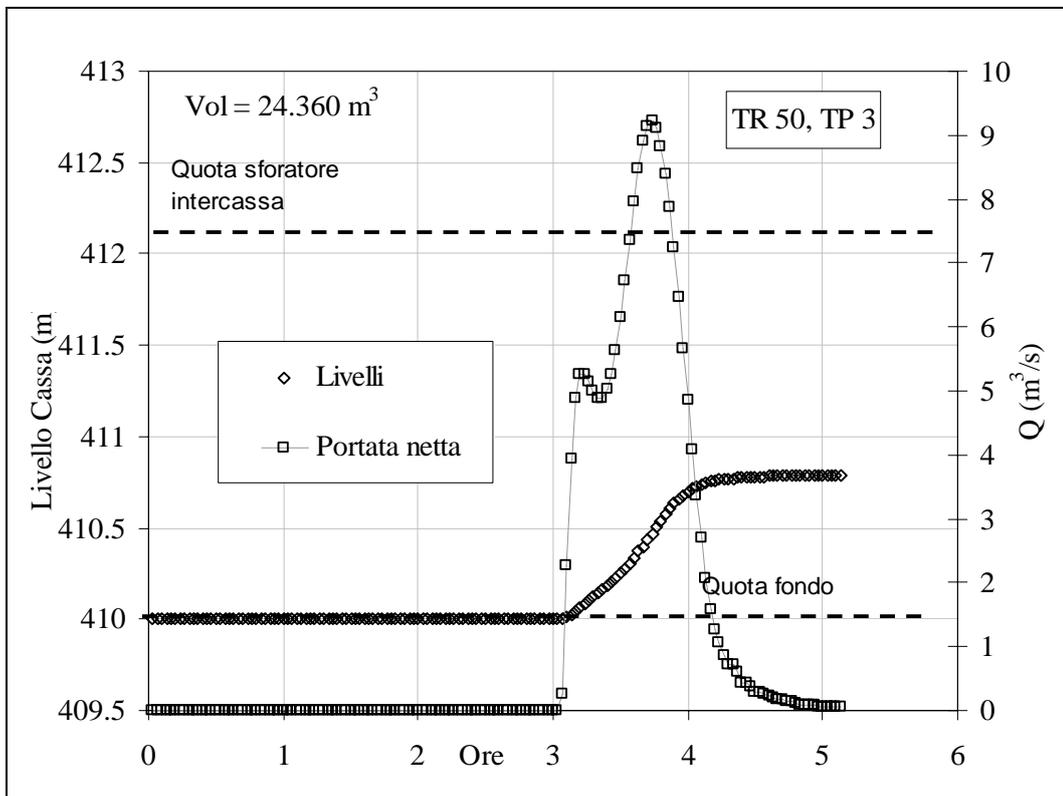
Figura 7.33 - Il funzionamento idraulico del secondo settore della cassa di espansione (S2).

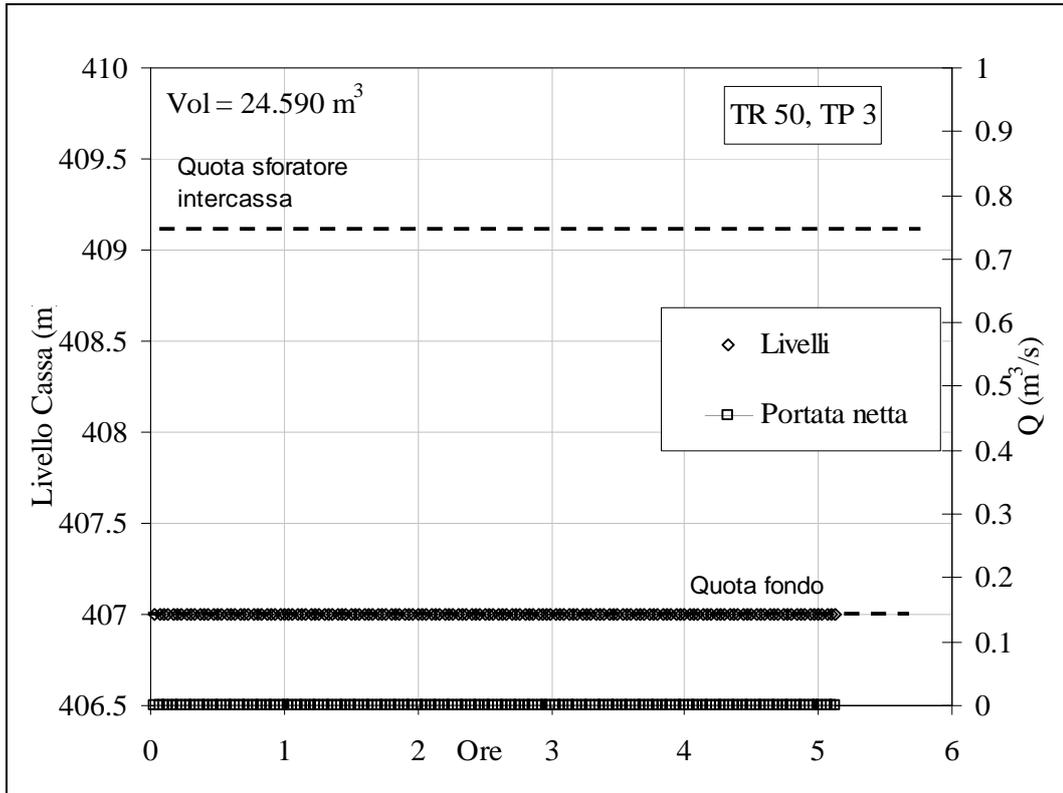
Figura 7.34 - Il funzionamento idraulico del terzo settore della cassa di espansione (S3).

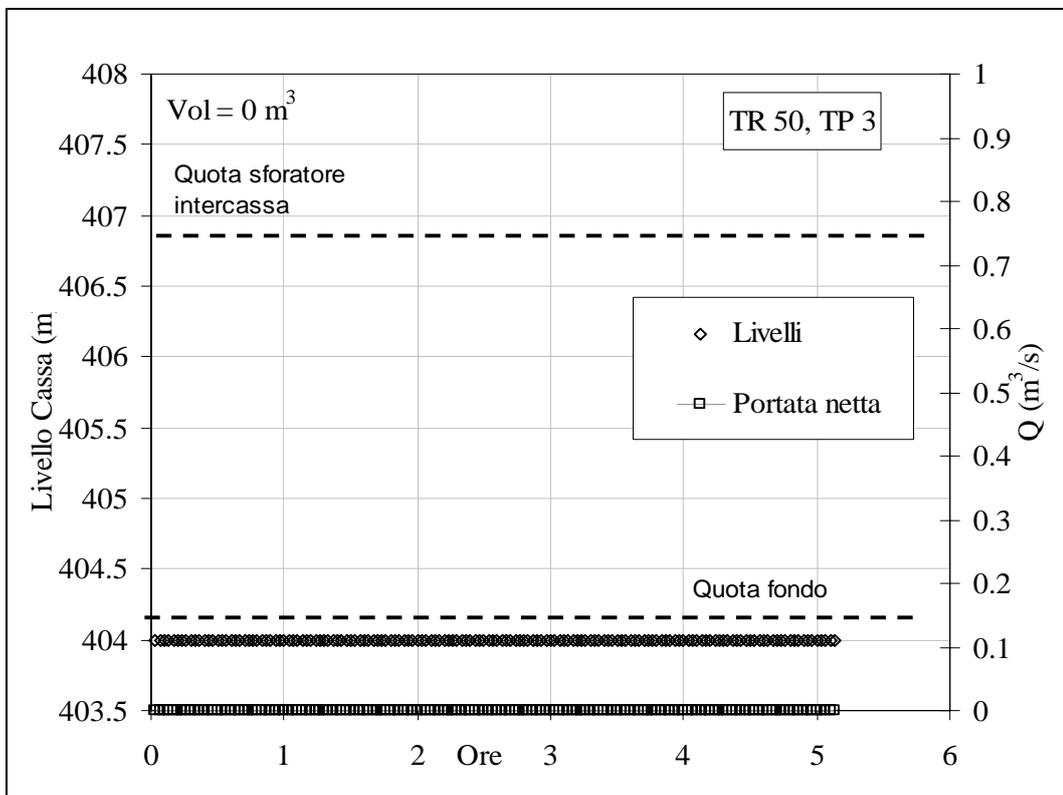
Figura 7.35 - Il funzionamento idraulico del quarto settore della cassa di espansione (S4).

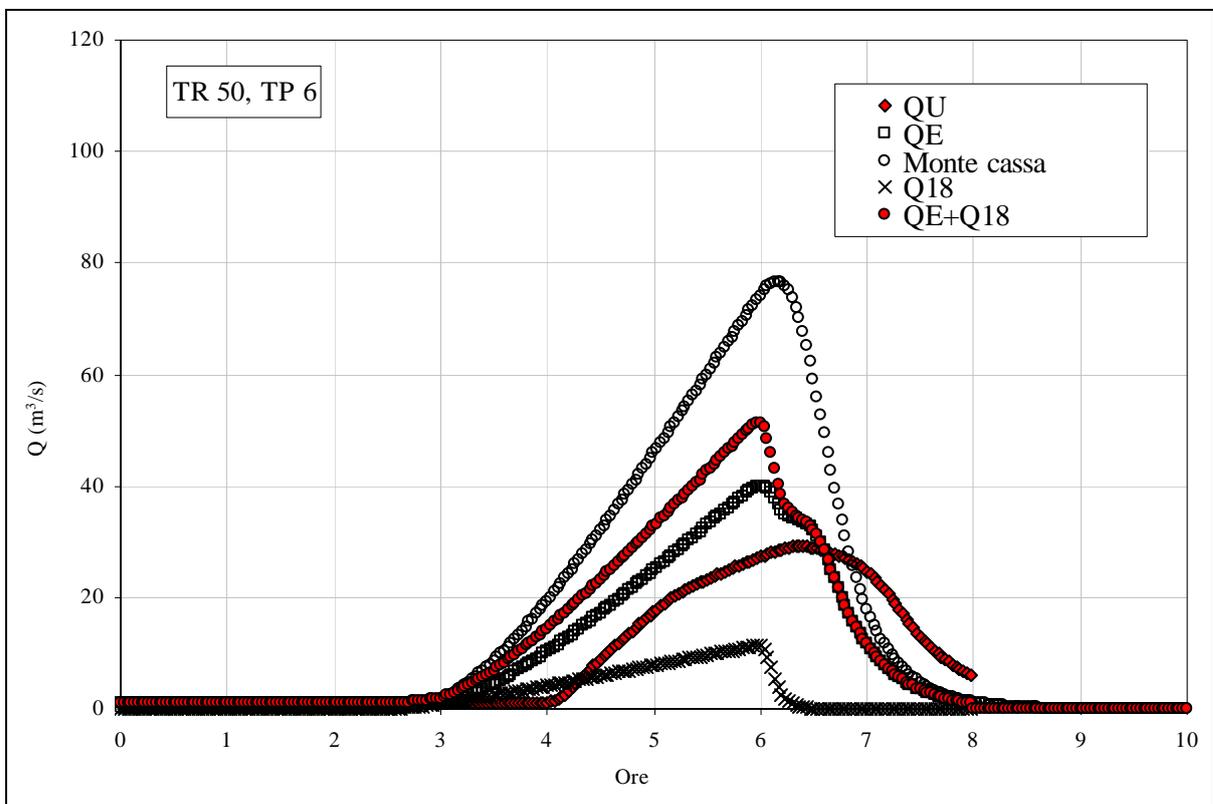
Per il tempo di pioggia di 6 ore il picco di portata è il massimo riscontrato tra tutti i tempi di pioggia utilizzati, pari a circa  $50 \text{ m}^3/\text{s}$ . Anche per questo  $T_p$  la cassa funziona in maniera soddisfacente, in particolare:

- La portata massima in uscita dal nodo cassa è inferiore a  $30 \text{ m}^3/\text{s}$ .
- Solo i primi tre settori della cassa sono interessati dalla piena, di cui il terzo solo parzialmente.
- Il volume totale necessario alla laminazione dell'onda di piena è inferiore a  $112000 \text{ m}^3$ .

Figura 7.36 - Idrogrammi che interessano il nodo idraulico della cassa di espansione

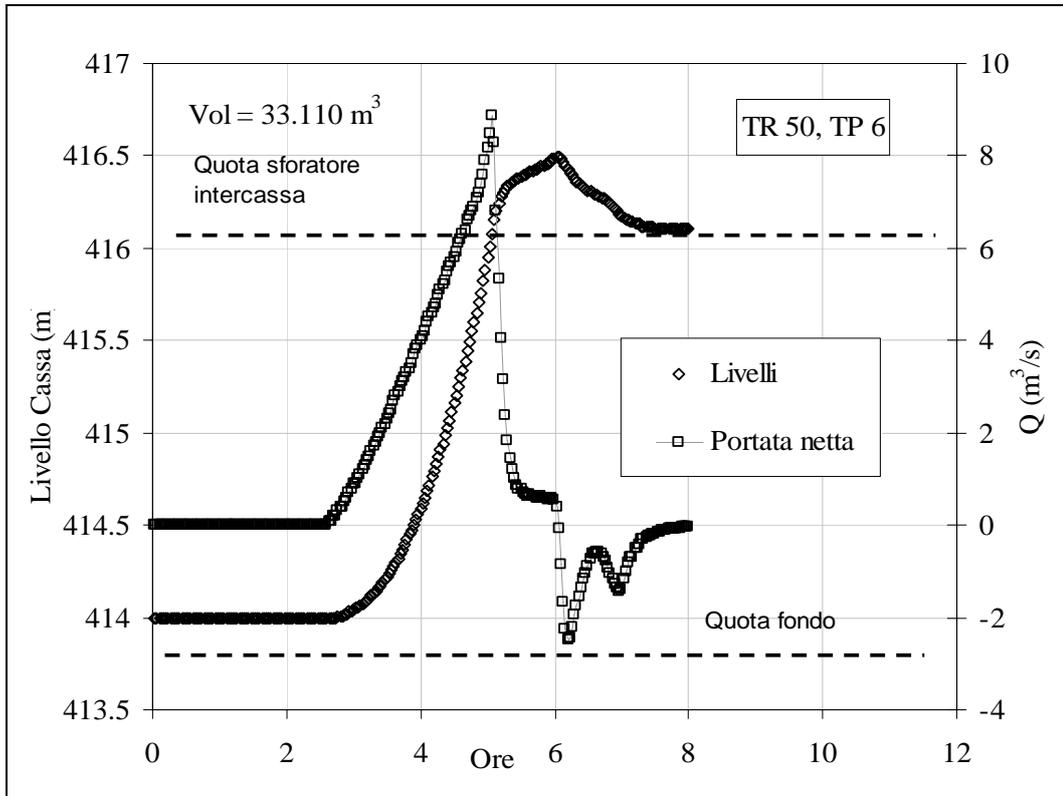
Figura 7.37 - Il funzionamento idraulico del primo settore della cassa di espansione (S1).

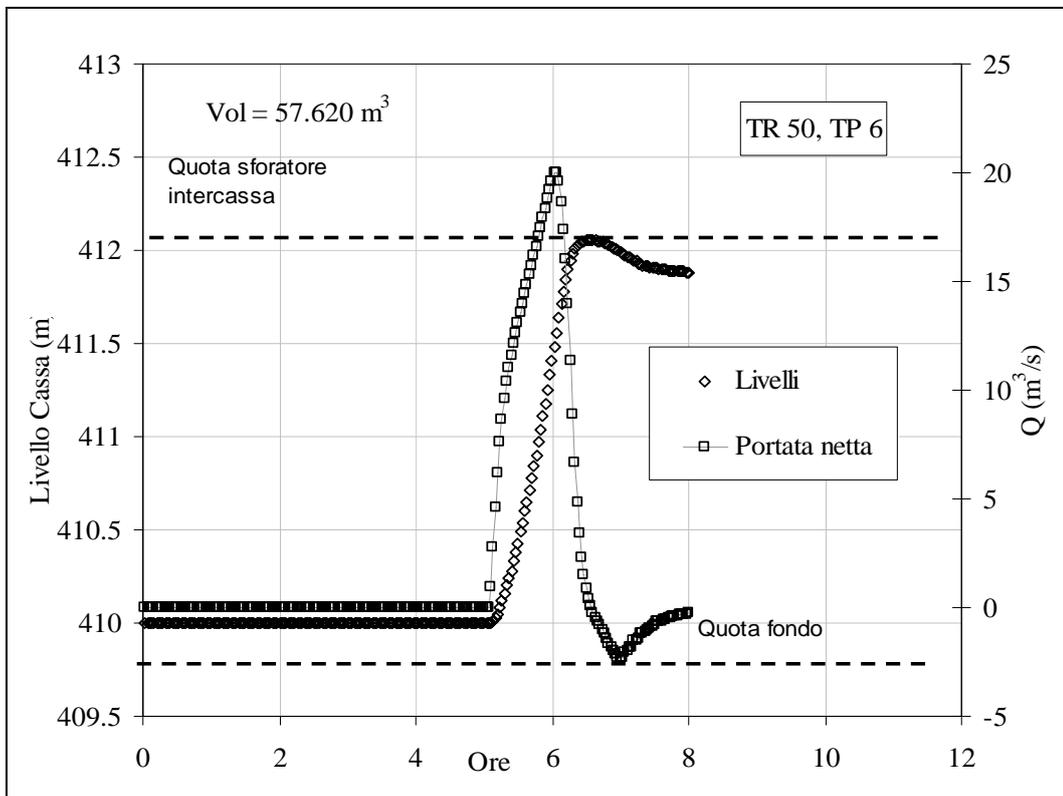
Figura 7.38 - Il funzionamento idraulico del secondo settore della cassa di espansione (S2).

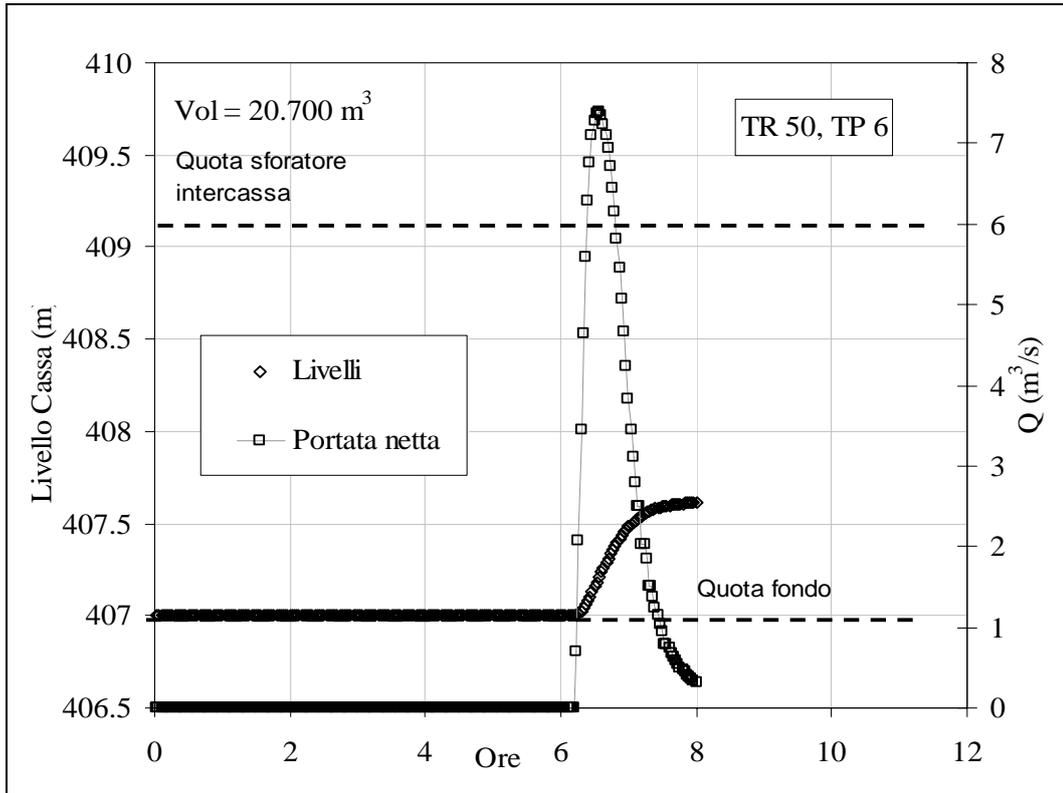
Figura 7.39 - Il funzionamento idraulico del terzo settore della cassa di espansione (S3).

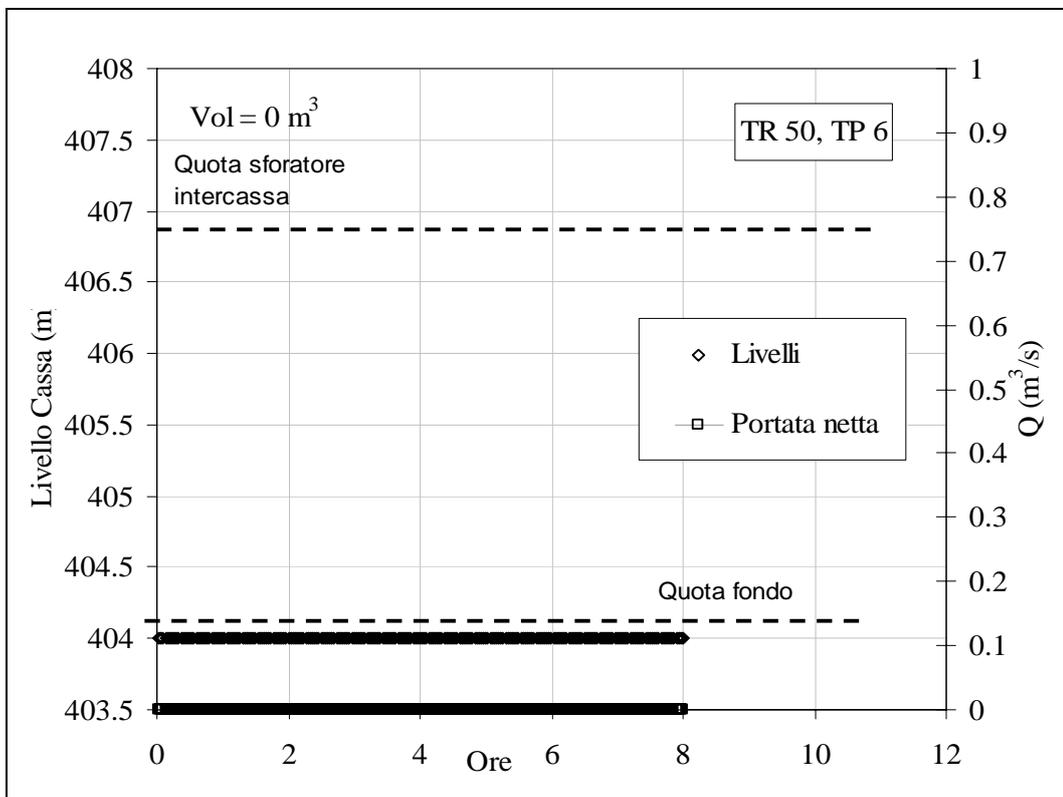
Figura 7.40 - Il funzionamento idraulico del quarto settore della cassa di espansione (S4).

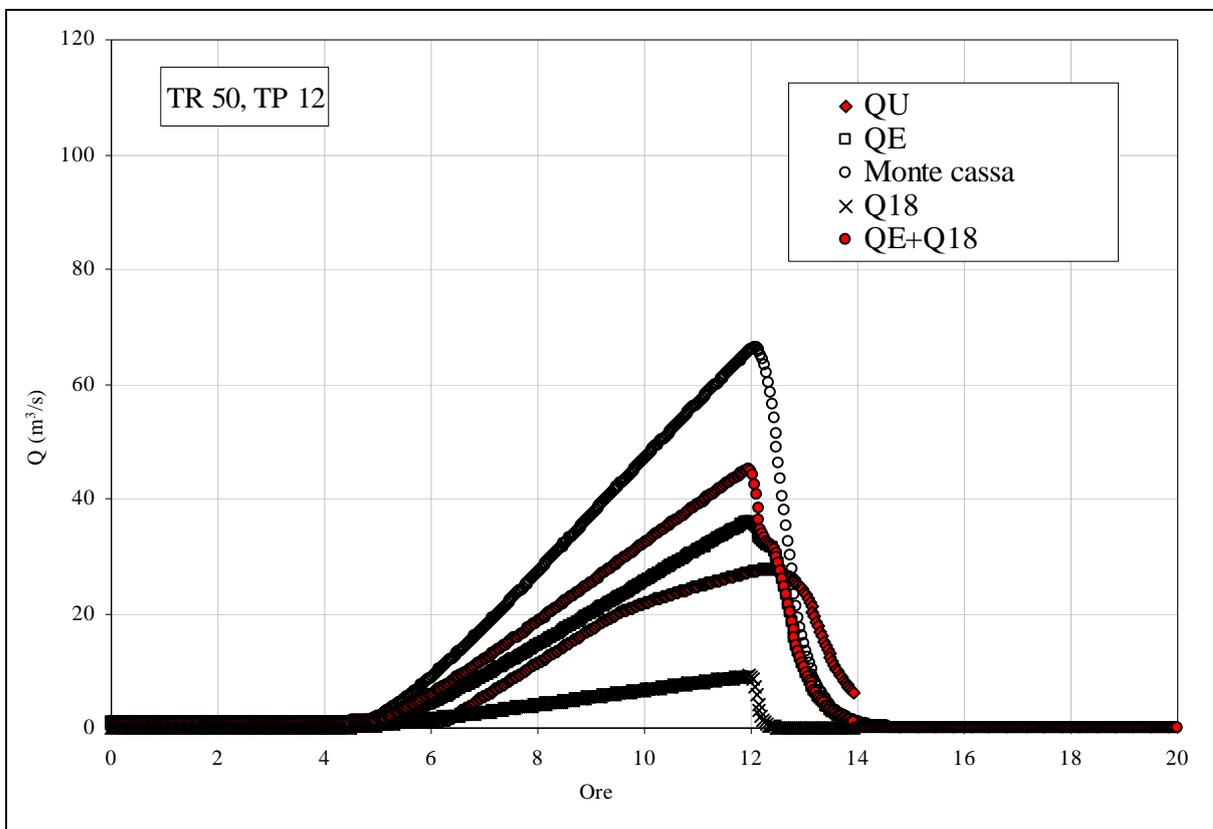
Per il tempo di pioggia di 12 ore, il picco massimo in ingresso al nodo cassa si riduce a poco più di  $40 \text{ m}^3/\text{s}$ . In particolare:

- La portata in uscita è inferiore a  $30 \text{ m}^3/\text{s}$ .
- Tutti settori della cassa vengono completamente invasati, di cui l'ultimo solo parzialmente.
- Il volume totale necessario alla laminazione dell'onda di piena è pari a circa di  $178000 \text{ m}^3$

Figura 7.41 - Idrogrammi che interessano il nodo idraulico della cassa di espansione

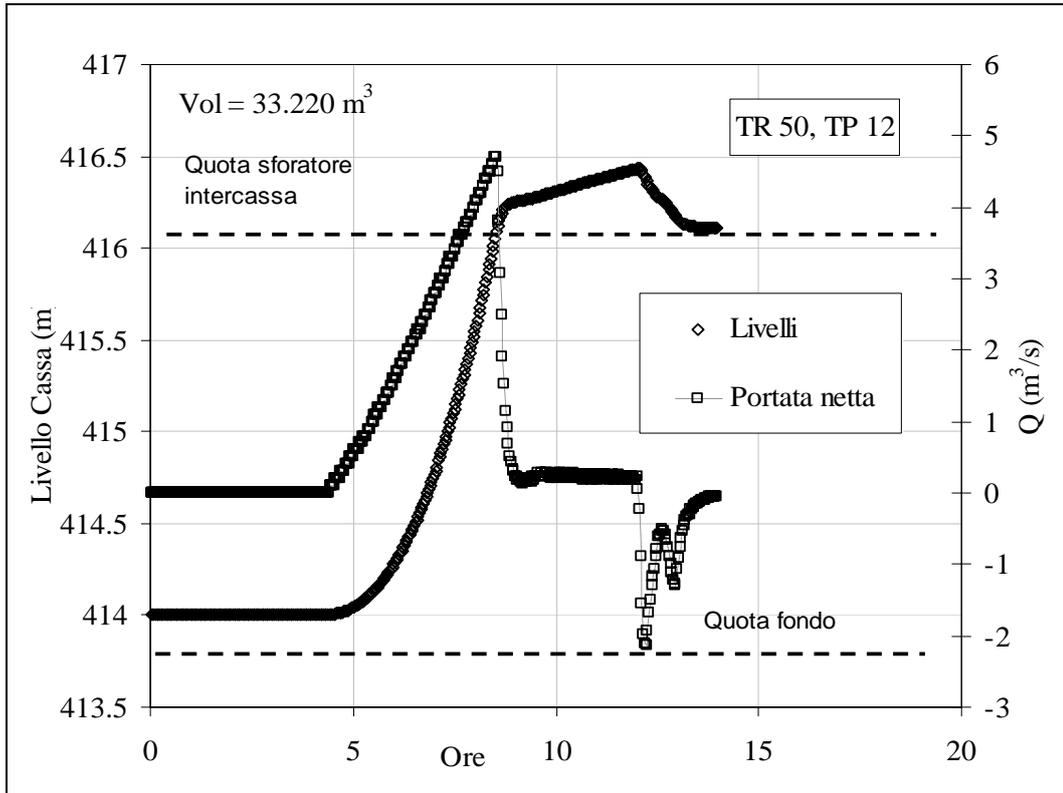
Figura 7.42 - Il funzionamento idraulico del primo settore della cassa di espansione (S1).

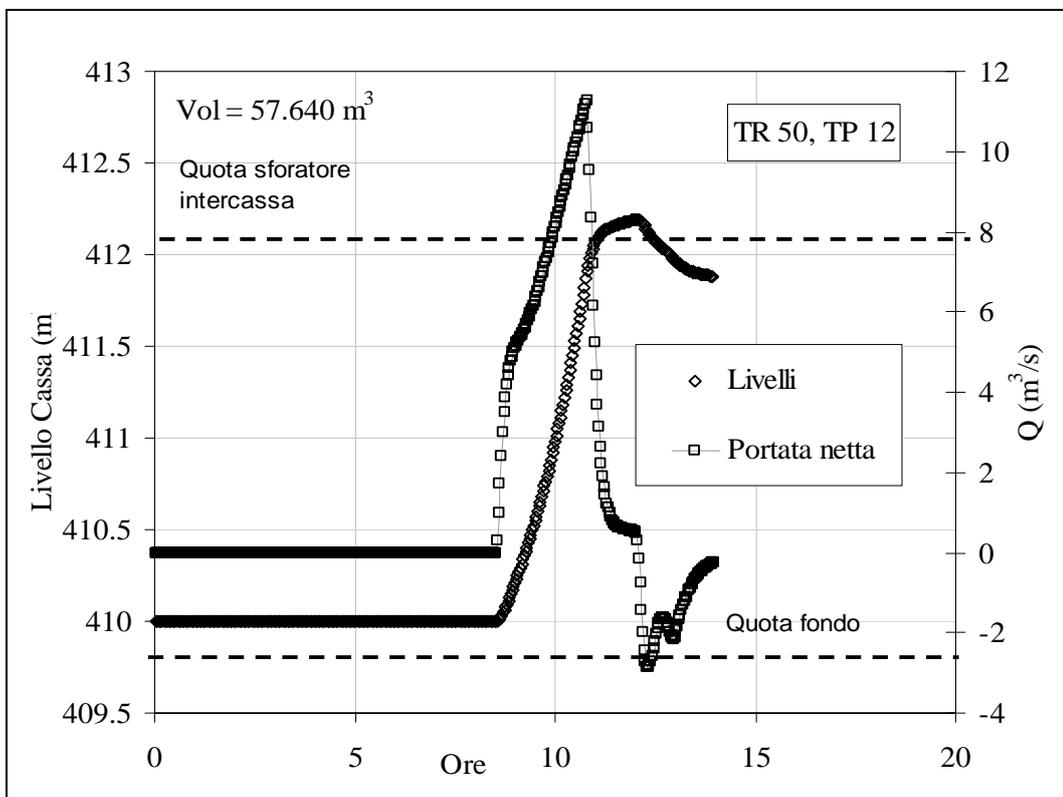
Figura 7.43 - Il funzionamento idraulico del secondo settore della cassa di espansione (S2).

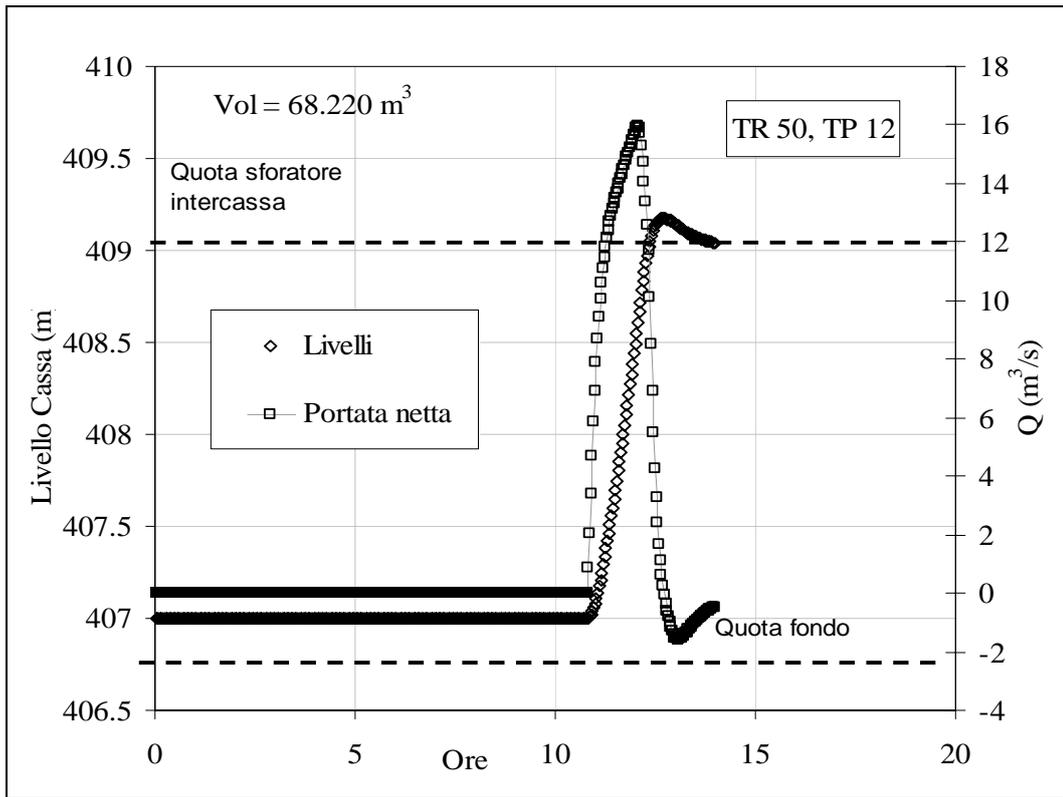
Figura 7.44 - Il funzionamento idraulico del terzo settore della cassa di espansione (S3).

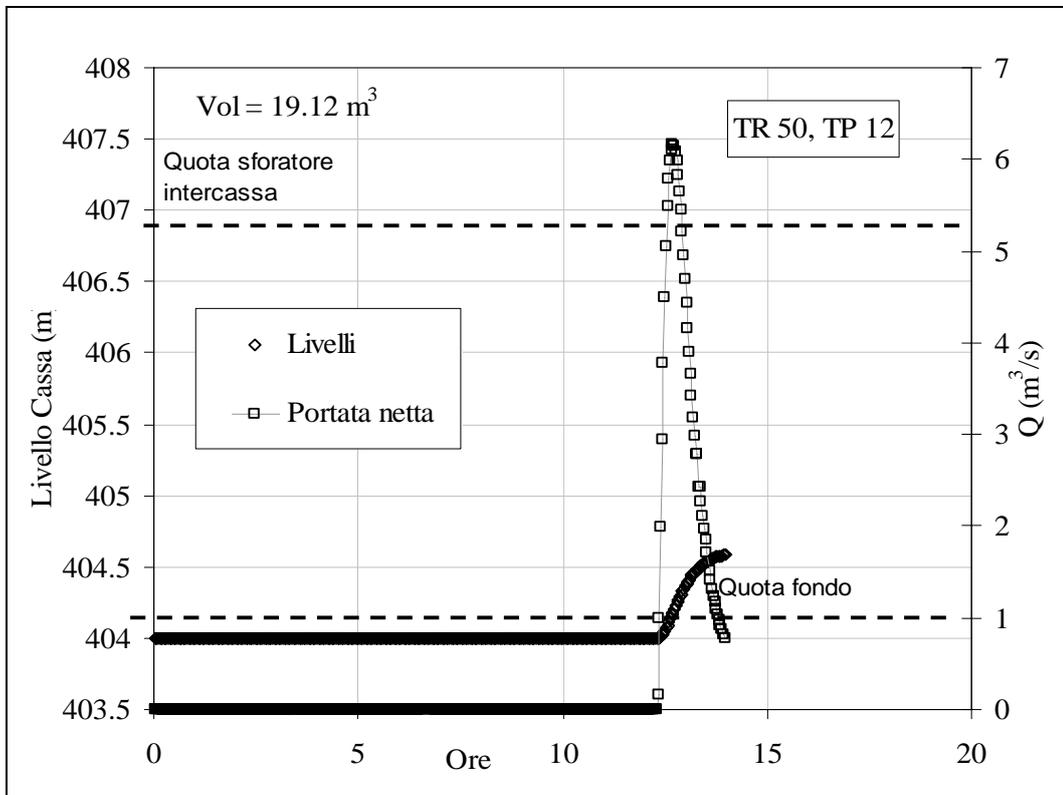
Figura 7.45 - Il funzionamento idraulico del quarto settore della cassa di espansione (S4).

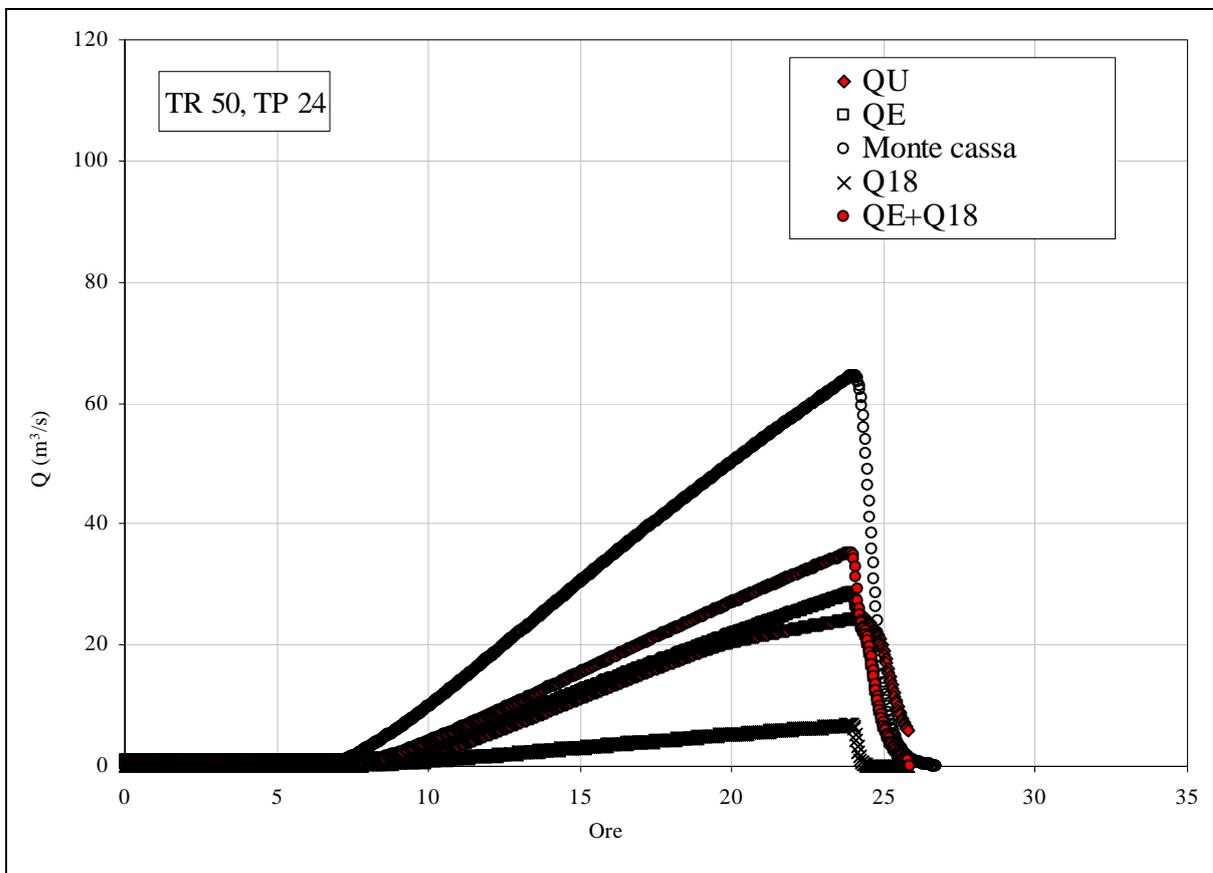
Per il tempo di pioggia di 24 ore, il picco massimo in ingresso al nodo cassa si riduce a meno di  $40 \text{ m}^3/\text{s}$ . La cassa non ha un funzionamento ottimale, e in particolare:

- La laminazione è minima, e quindi l'efficienza della cassa è molto bassa.
- Tutti settori della cassa vengono invasi.
- Il volume necessario alla laminazione della piena è pari a  $241000 \text{ mc}$ , sui circa  $250000 \text{ mc}$  a disposizione.

Figura 7.46 - Idrogrammi che interessano il nodo idraulico della cassa di espansione

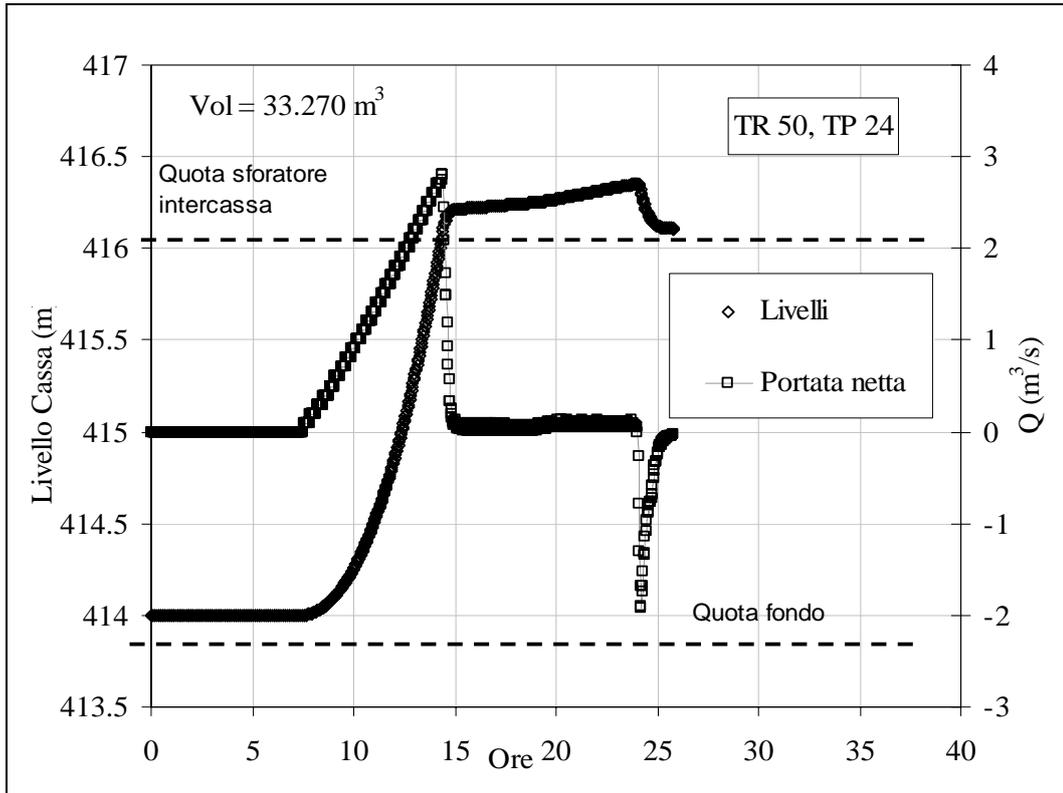
Figura 7.47 - Il funzionamento idraulico del primo settore della cassa di espansione (S1).

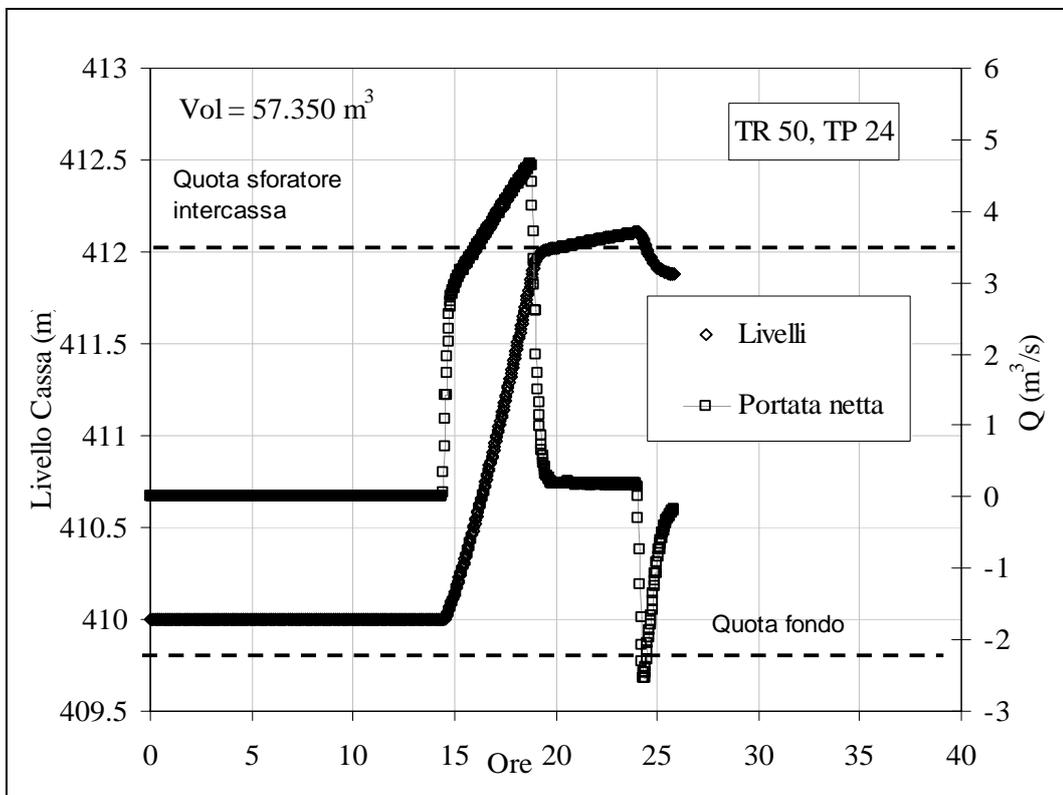
Figura 7.48 - Il funzionamento idraulico del secondo settore della cassa di espansione (S2).

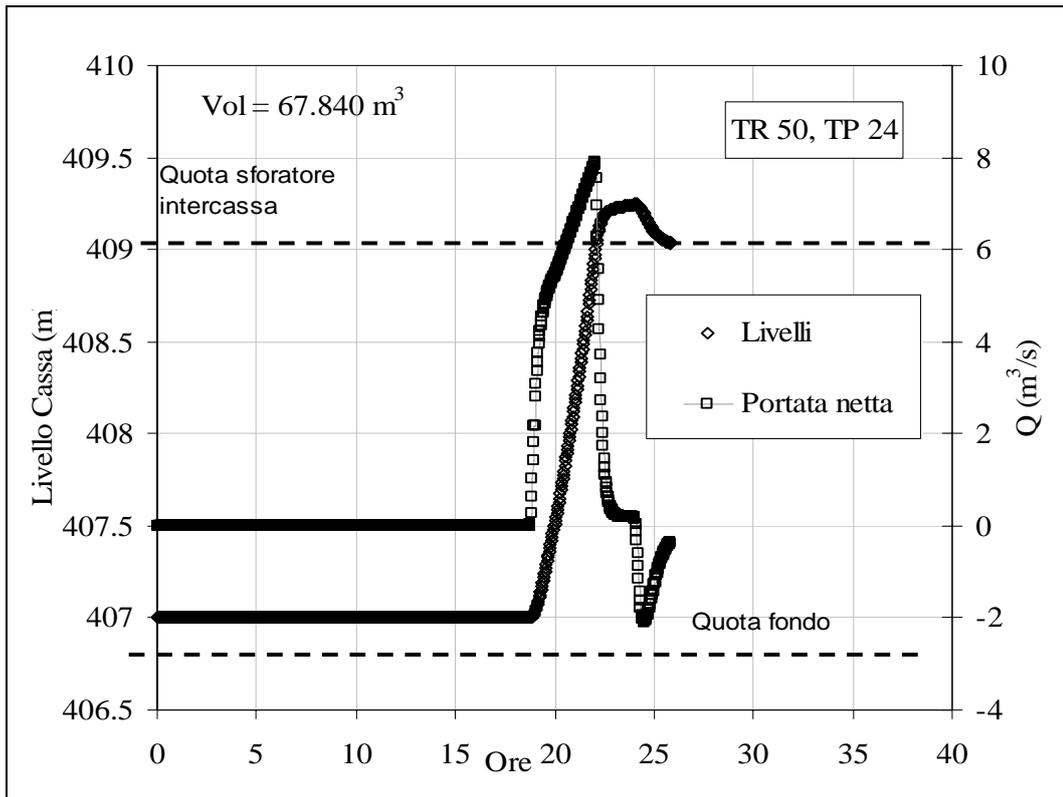
Figura 7.49 - Il funzionamento idraulico del terzo settore della cassa di espansione (S3).

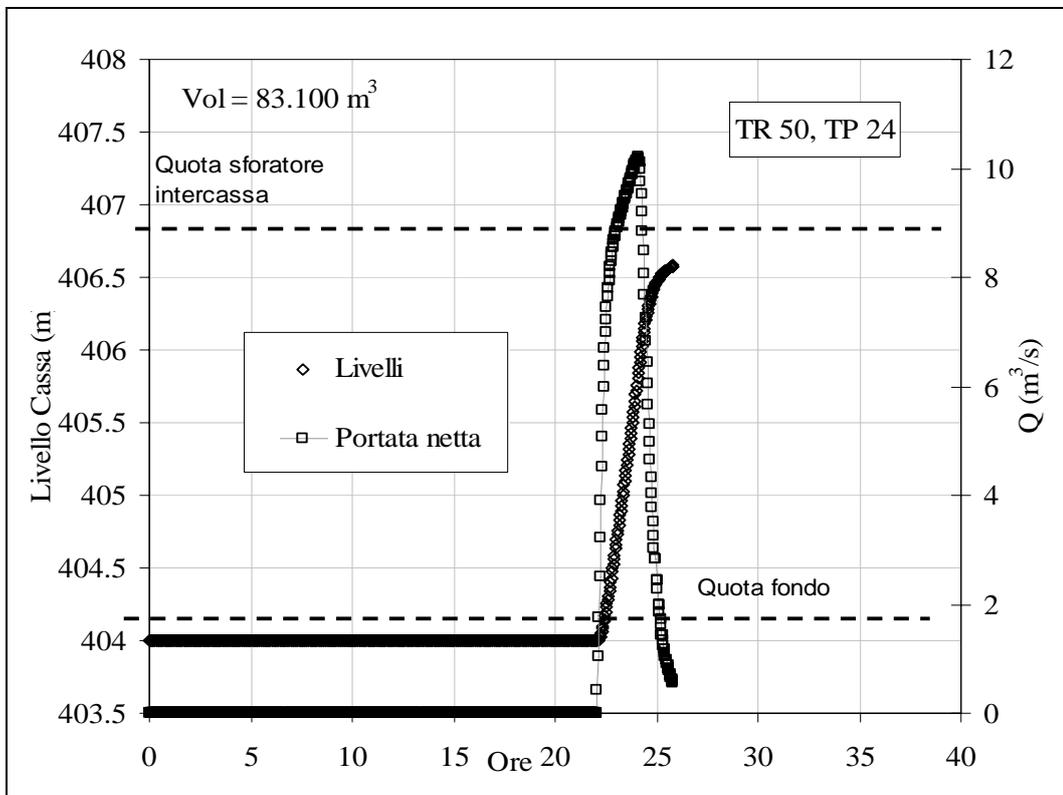
Figura 7.50 - Il funzionamento idraulico del quarto settore della cassa di espansione (S4).

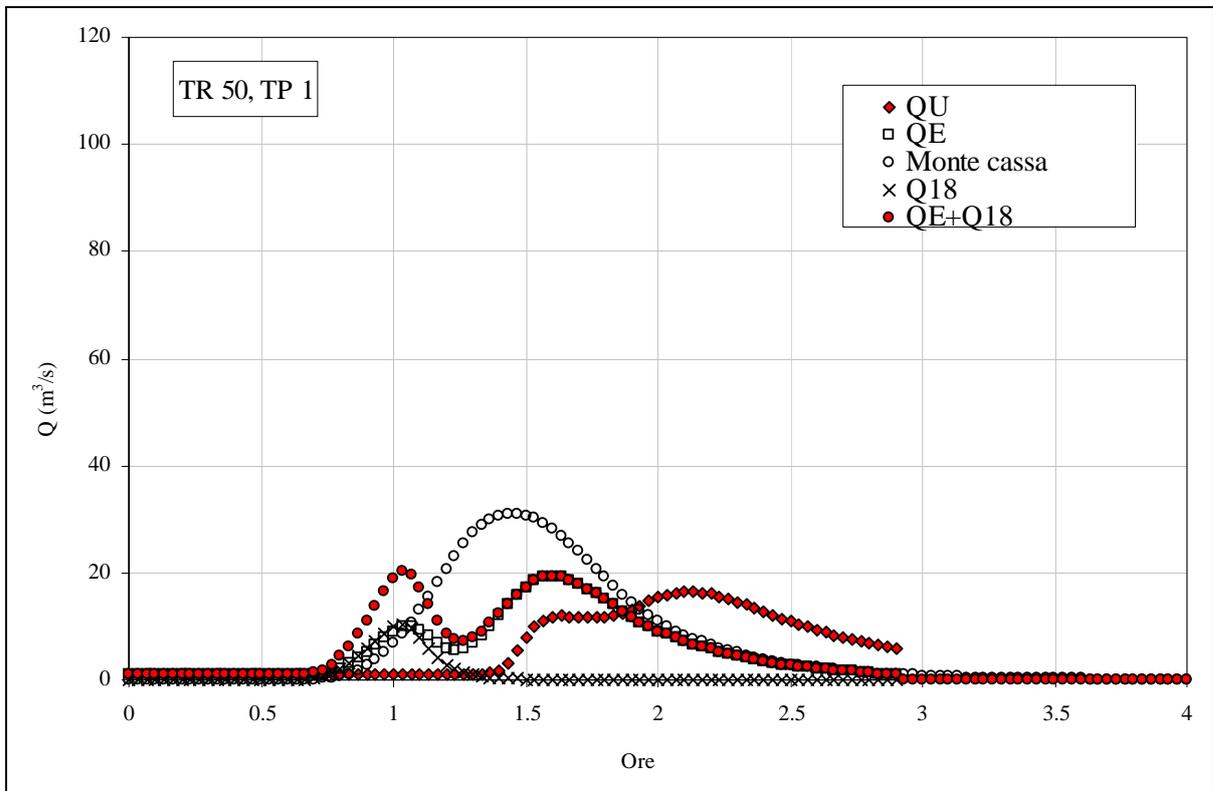
- a) Poiché le portate sono estremamente basse, già naturalmente inferiore alla portata massima ammissibile a monte, si ha una laminazione minima dovuta ai fenomeni propri della propagazione dell'onda.
- b) Nessuno dei settori viene interessato dall'onda di piena.

Figura 7.51 - Idrogrammi che interessano il nodo idraulico della cassa di espansione

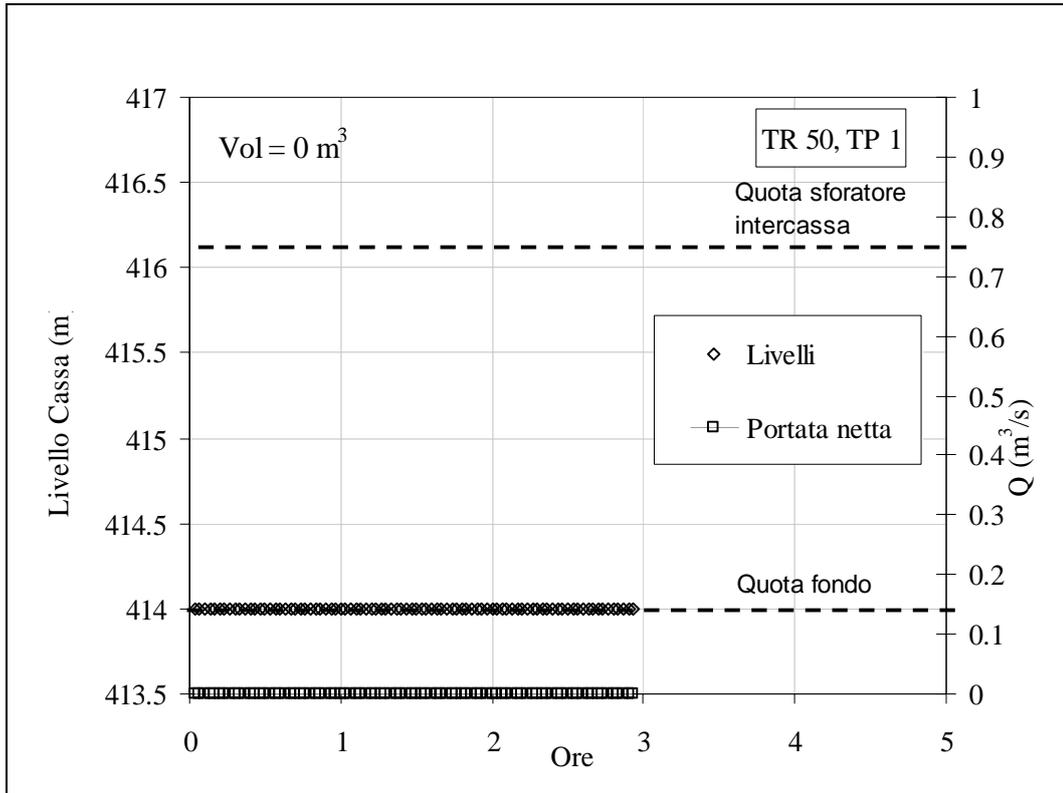
Figura 7.52 - Il funzionamento idraulico del primo settore della cassa di espansione (S1).

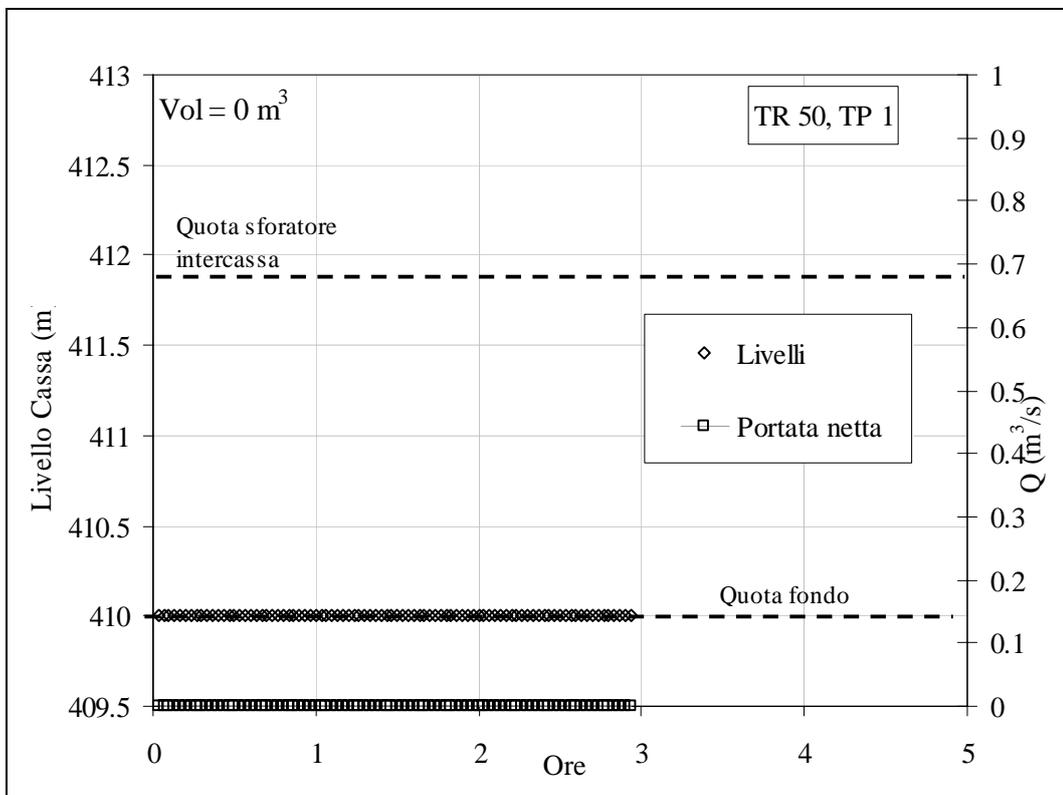
Figura 7.53 - Il funzionamento idraulico del secondo settore della cassa di espansione (S2).
