Dipartimento  
di  
Idraulica, Trasporti ed Infrastrutture Civili

Consorzio per l'arginatura e sistemazione del Torrente Banna - Bendola

# Allegati

**Allegato 1**  
**Schede relative alle**  
**proposte di intervento**  
**(anni 1996 – 2008)**

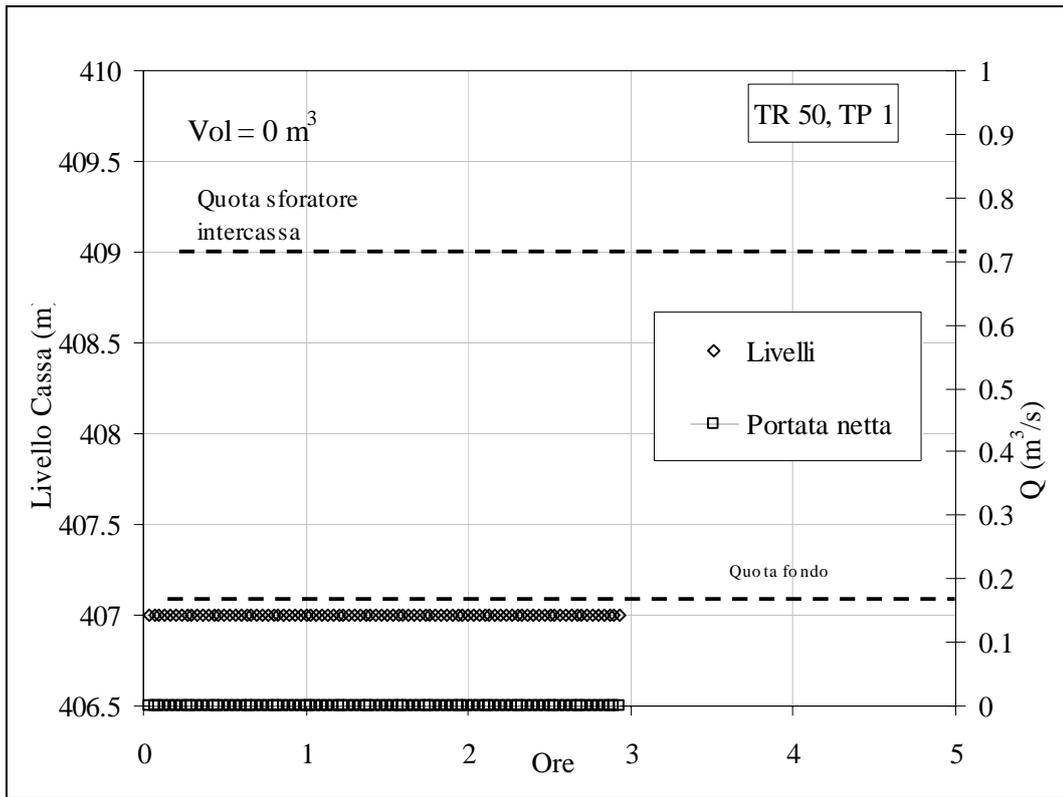
Figura 7.54 - Il funzionamento idraulico del terzo settore della cassa di espansione (S3).

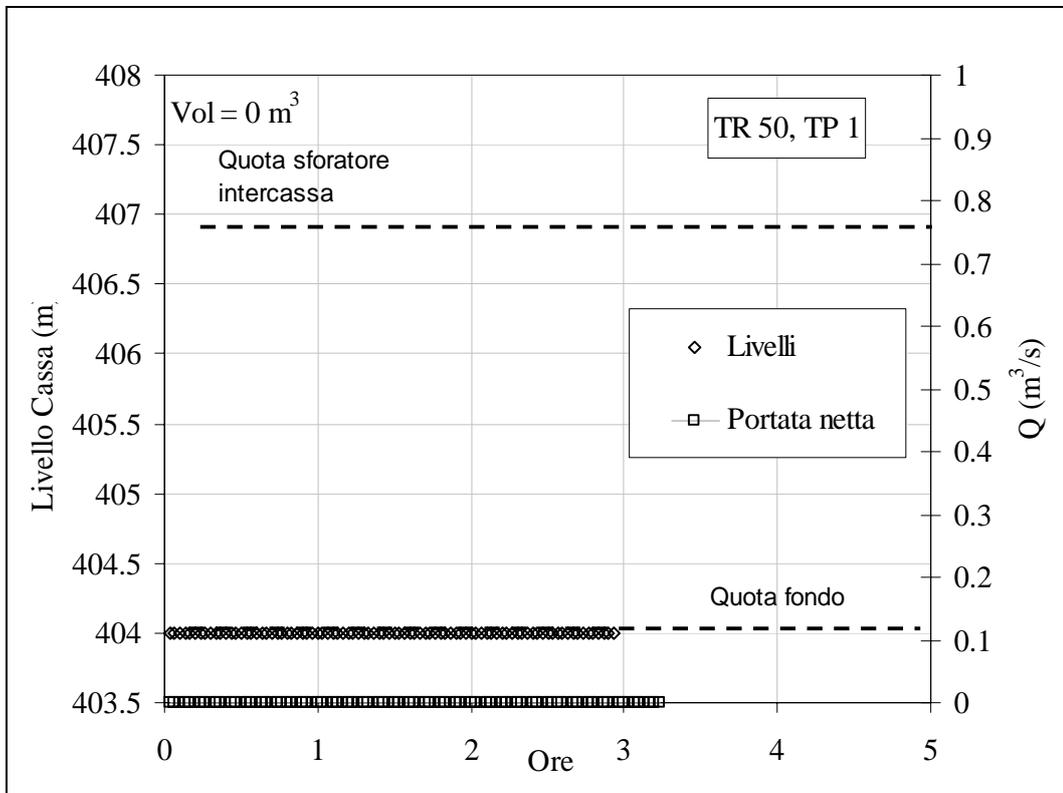
Figura 7.55 - Il funzionamento idraulico del quarto settore della cassa di espansione (S4).

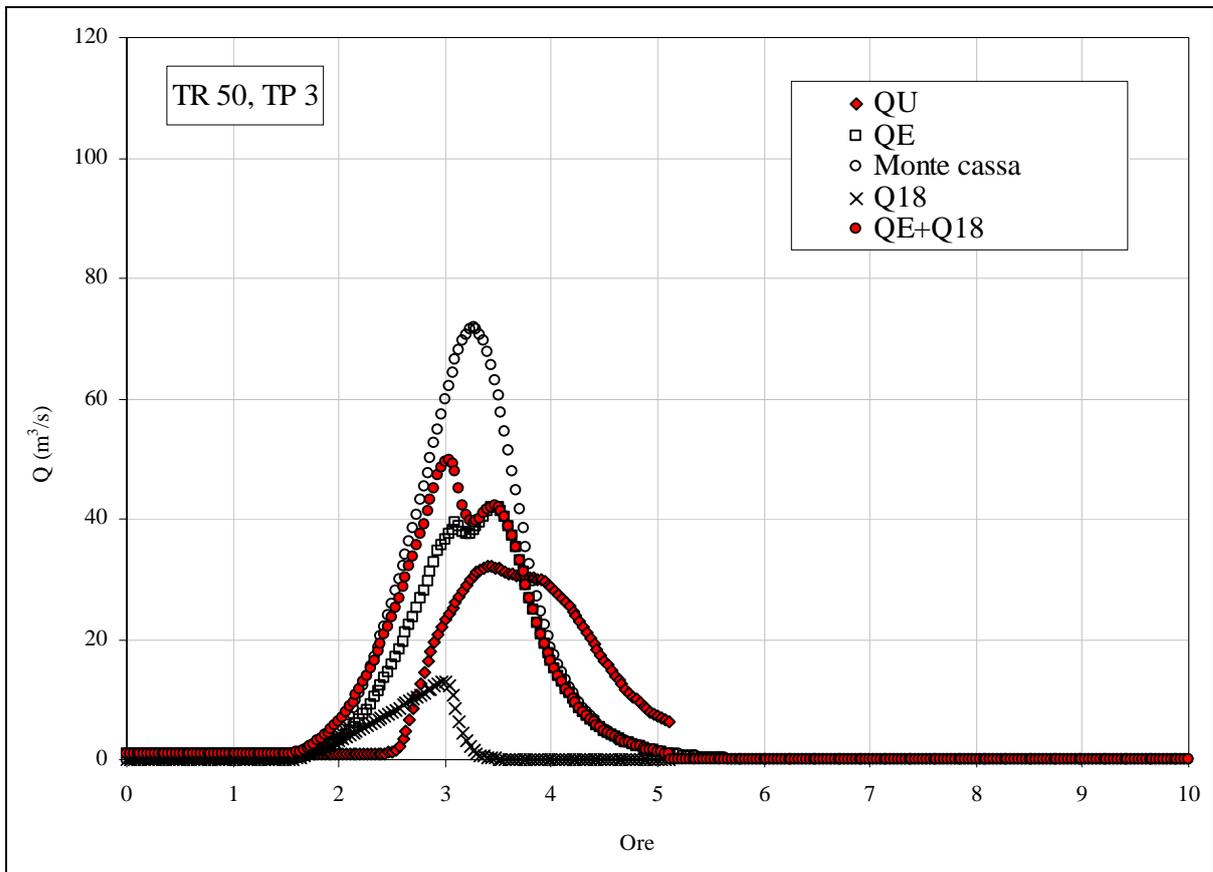
E' evidente un doppio picco in entrata, dovuto all'ingresso in alveo delle portate del bacino 3 bis.

- a) Il picco di portata viene abbattuto da circa  $50 \text{ m}^3/\text{s}$  a circa  $30 \text{ m}^3/\text{s}$ .
- b) Solo i primi due settori della cassa viene parzialmente invasato.
- c) Il volume necessario alla laminazione è pari a  $45000 \text{ m}^3$

Figura 7.56 - Idrogrammi che interessano il nodo idraulico della cassa di espansione

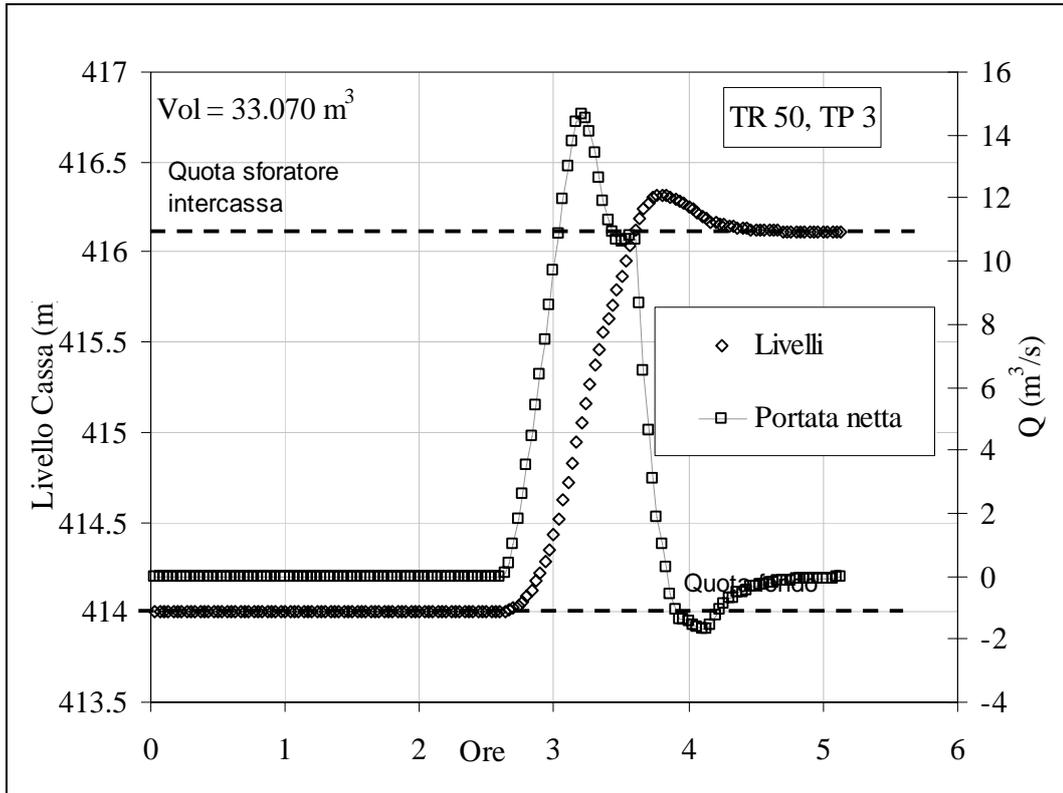
Figura 7.57 - Il funzionamento idraulico del primo settore della cassa di espansione (S1).

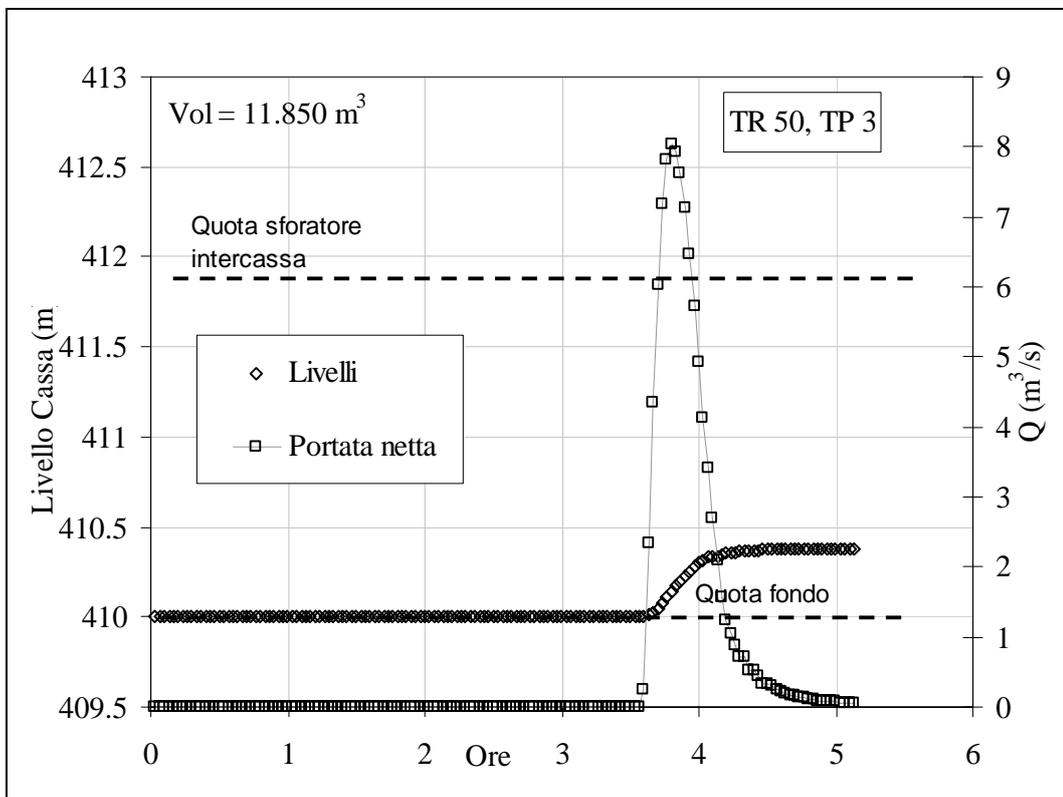
Figura 7.58 - Il funzionamento idraulico del secondo settore della cassa di espansione (S2).

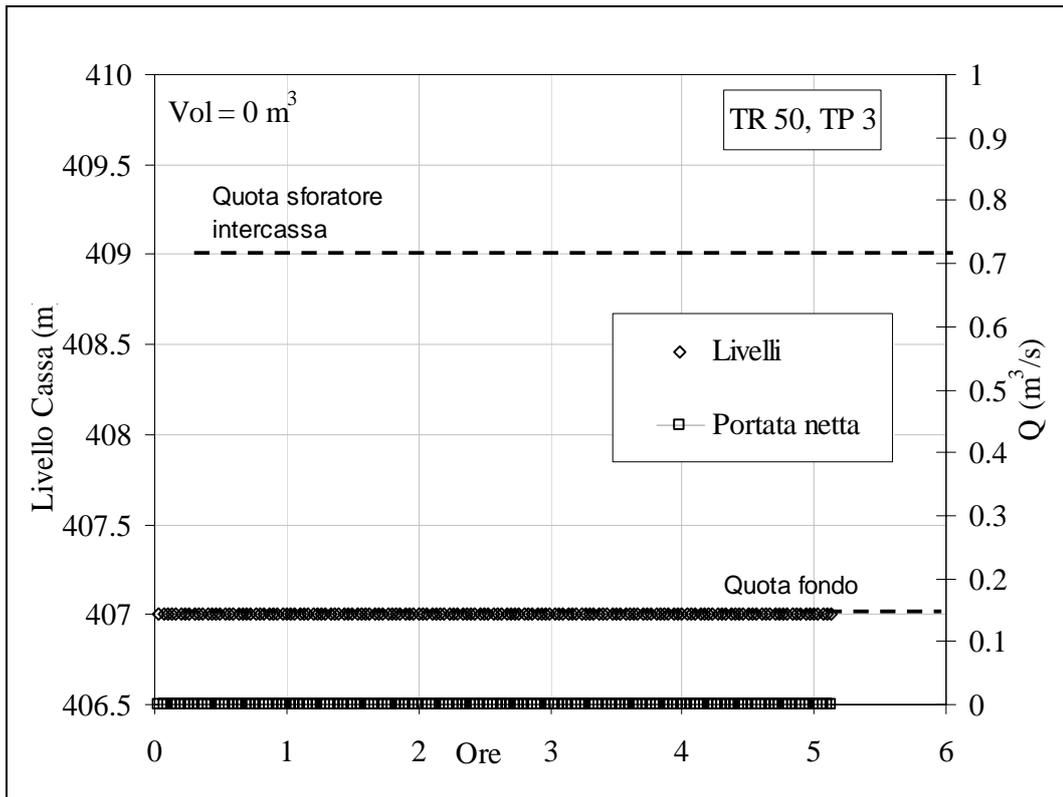
Figura 7.59 - Il funzionamento idraulico del terzo settore della cassa di espansione (S3).

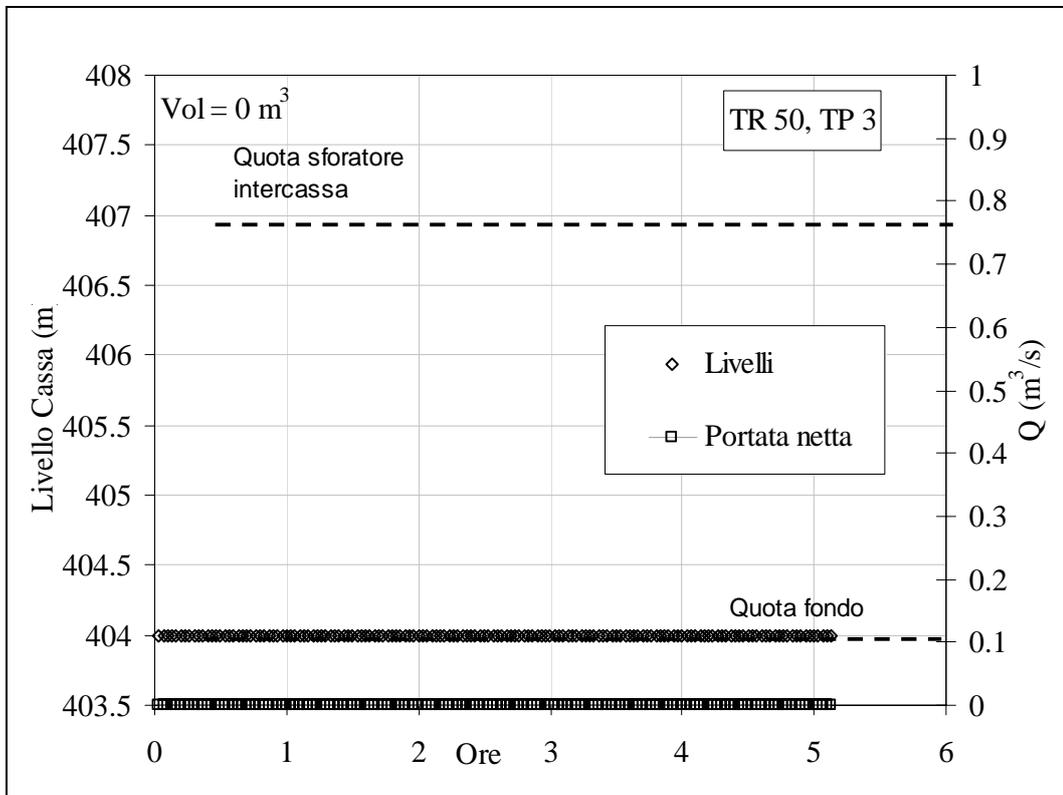
Figura 7.60 - Il funzionamento idraulico del quarto settore della cassa di espansione (S4).

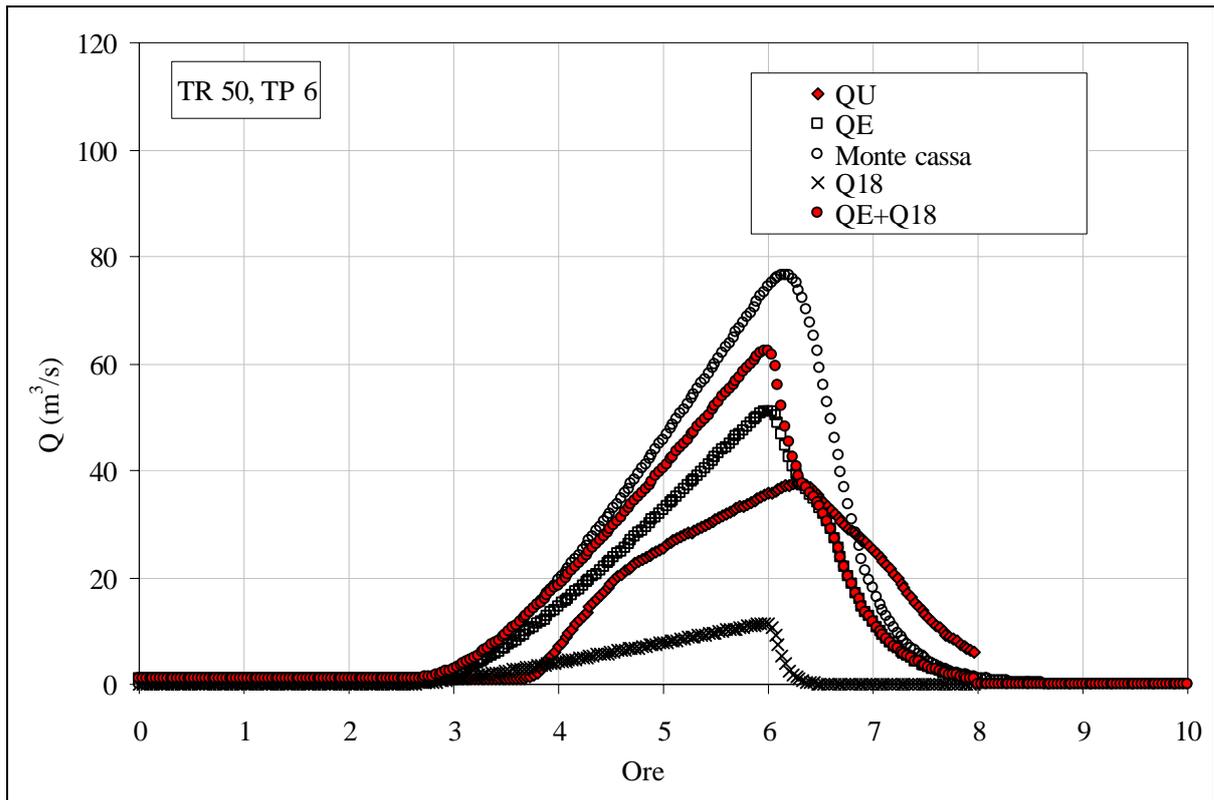
- Il picco di portata viene abbattuto da circa  $60 \text{ m}^3/\text{s}$  a meno di  $40 \text{ m}^3/\text{s}$ .
- Solo i primi tre settori vengono interessati, di cui il terzo solo parzialmente.
- Il volume necessario alla laminazione è inferiore a  $105000 \text{ m}^3$

Figura 7.61 - Idrogrammi che interessano il nodo idraulico della cassa di espansione

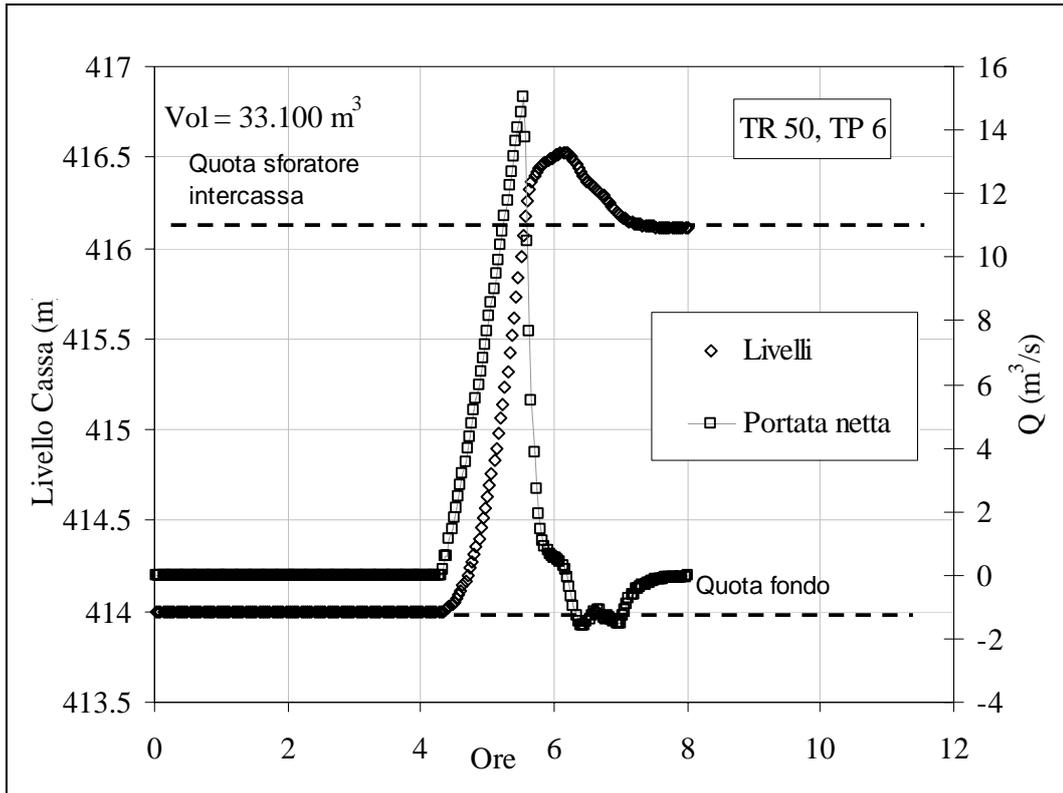
Figura 7.62 - Il funzionamento idraulico del primo settore della cassa di espansione (S1).

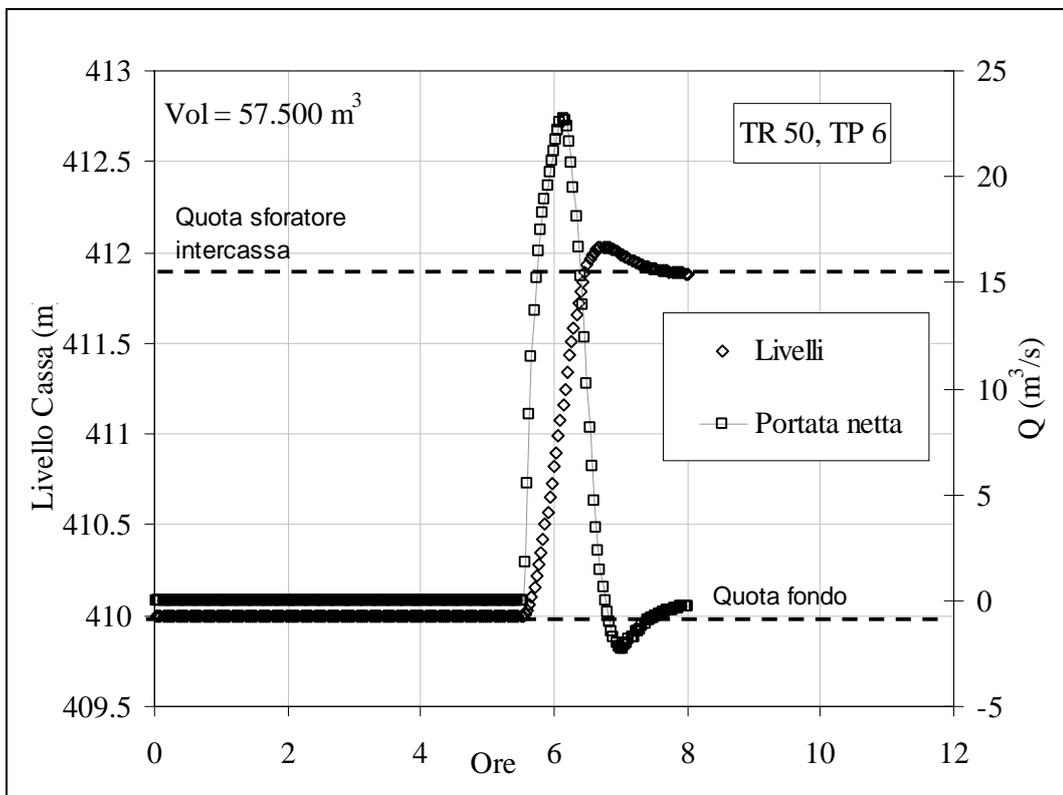
Figura 7.63 - Il funzionamento idraulico del secondo settore della cassa di espansione (S2).

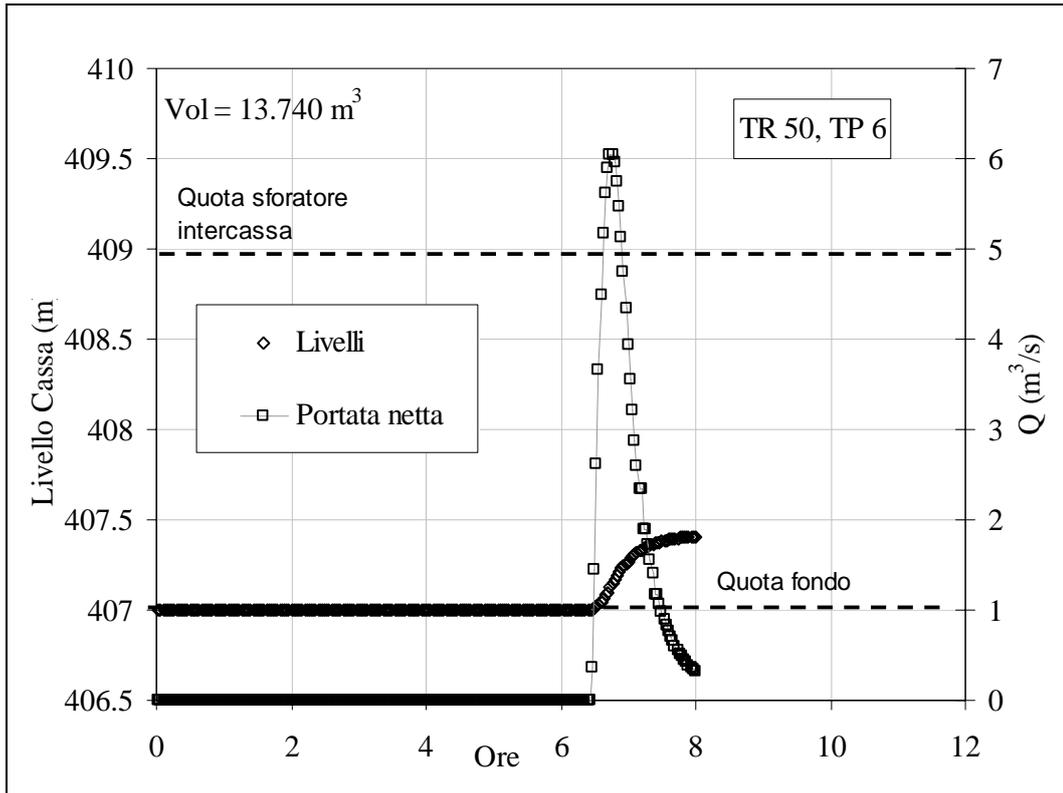
Figura 7.64 - Il funzionamento idraulico del terzo settore della cassa di espansione (S3).

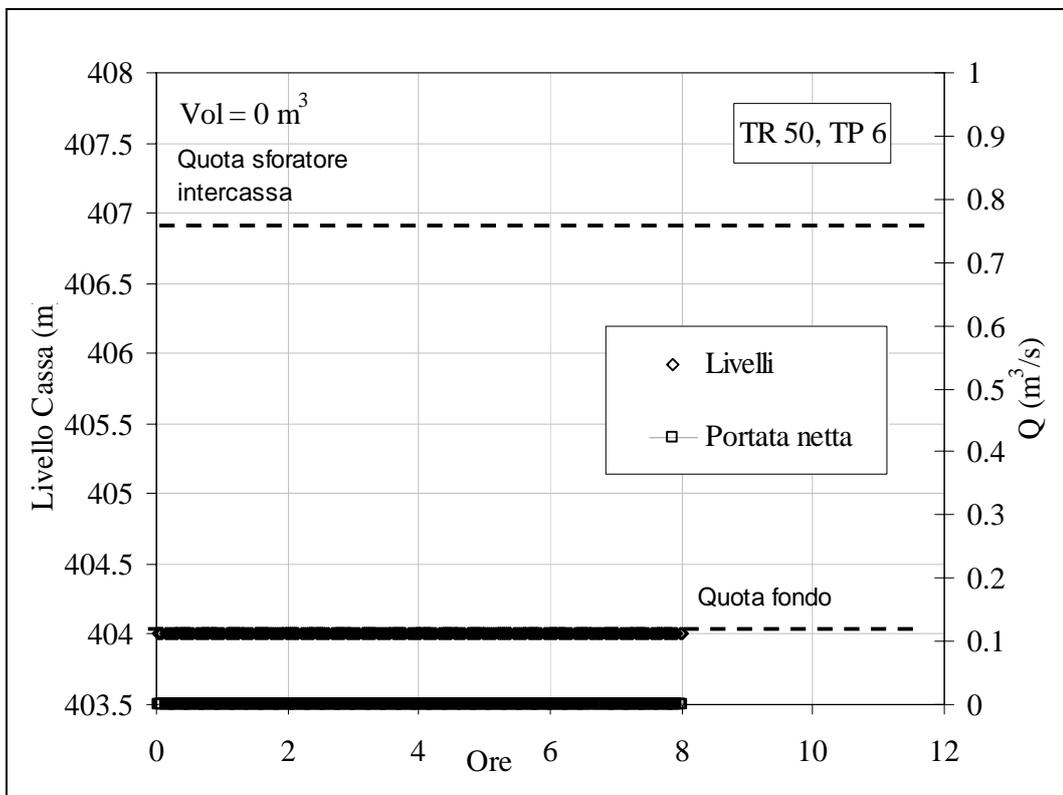
Figura 7.65 - Il funzionamento idraulico del quarto settore della cassa di espansione (S4).

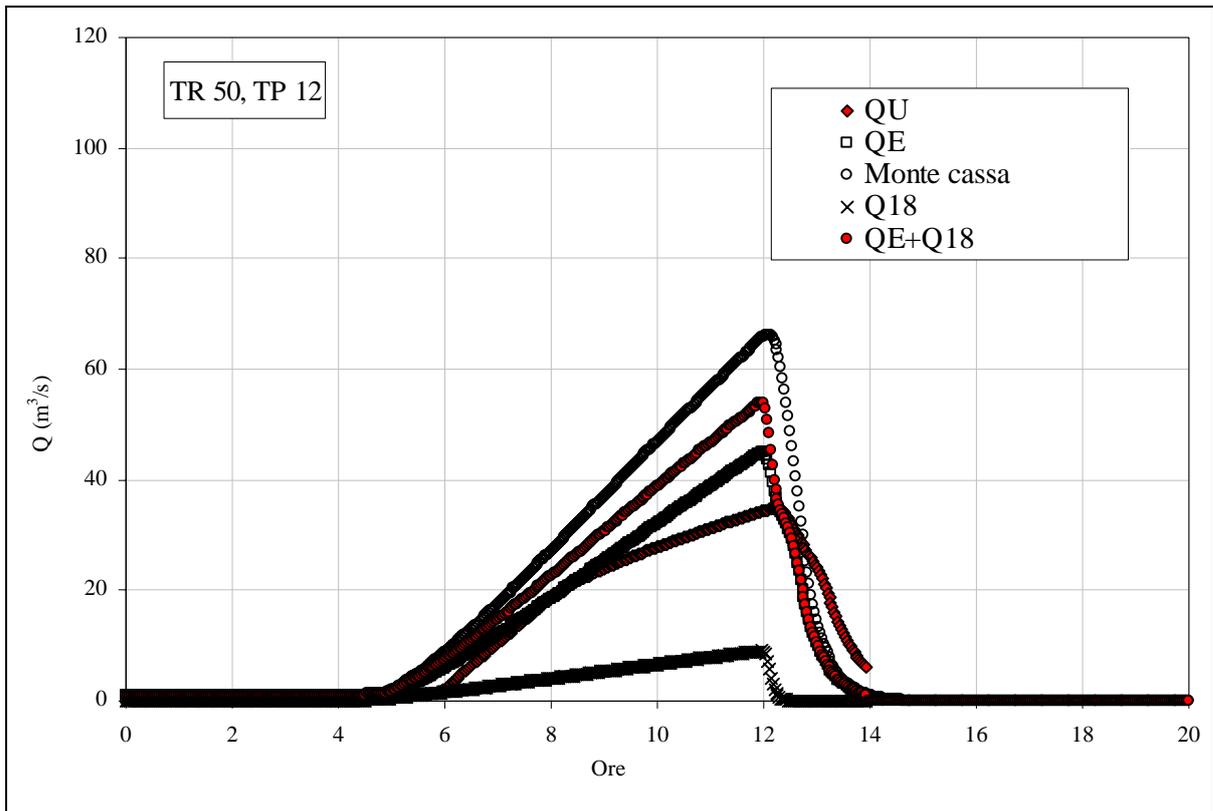
- Il picco di portata viene abbattuto da circa  $50 \text{ m}^3/\text{s}$  a circa  $30 \text{ m}^3/\text{s}$ .
- Solo i primi tre settori vengono invasati.
- Il volume necessario alla laminazione è inferiore a  $160000 \text{ m}^3$

Figura 7.66 - Idrogrammi che interessano il nodo idraulico della cassa di espansione

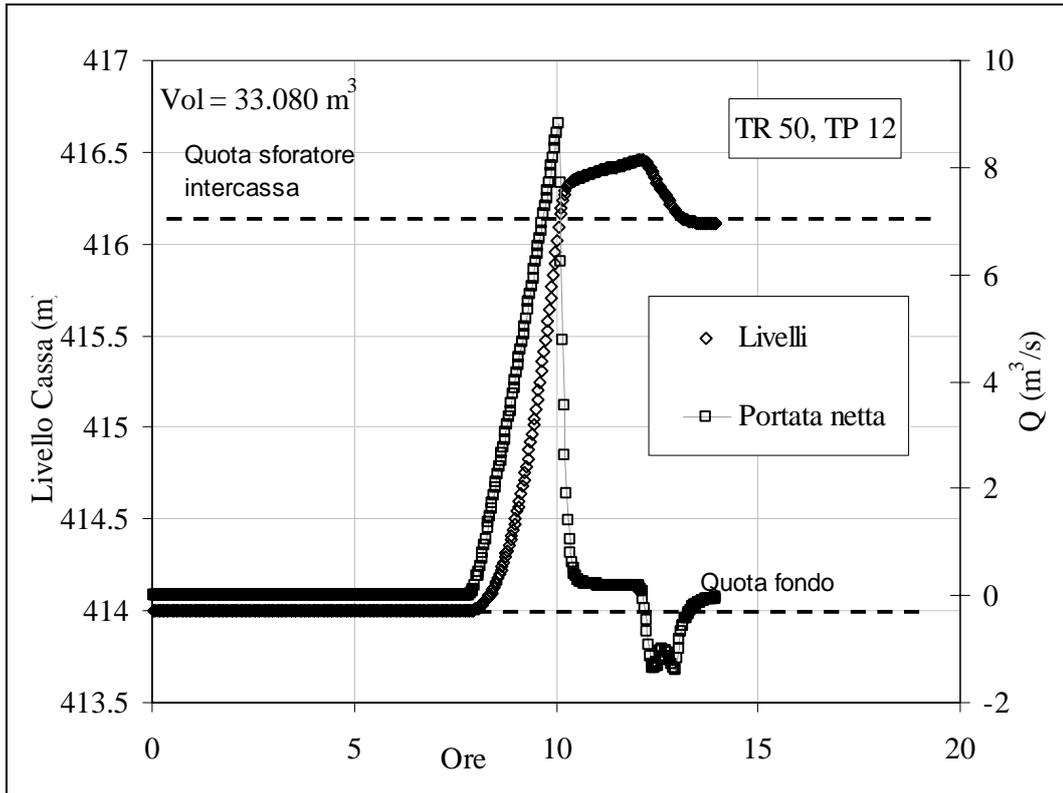
Figura 7.67 - Il funzionamento idraulico del primo settore della cassa di espansione (S1).

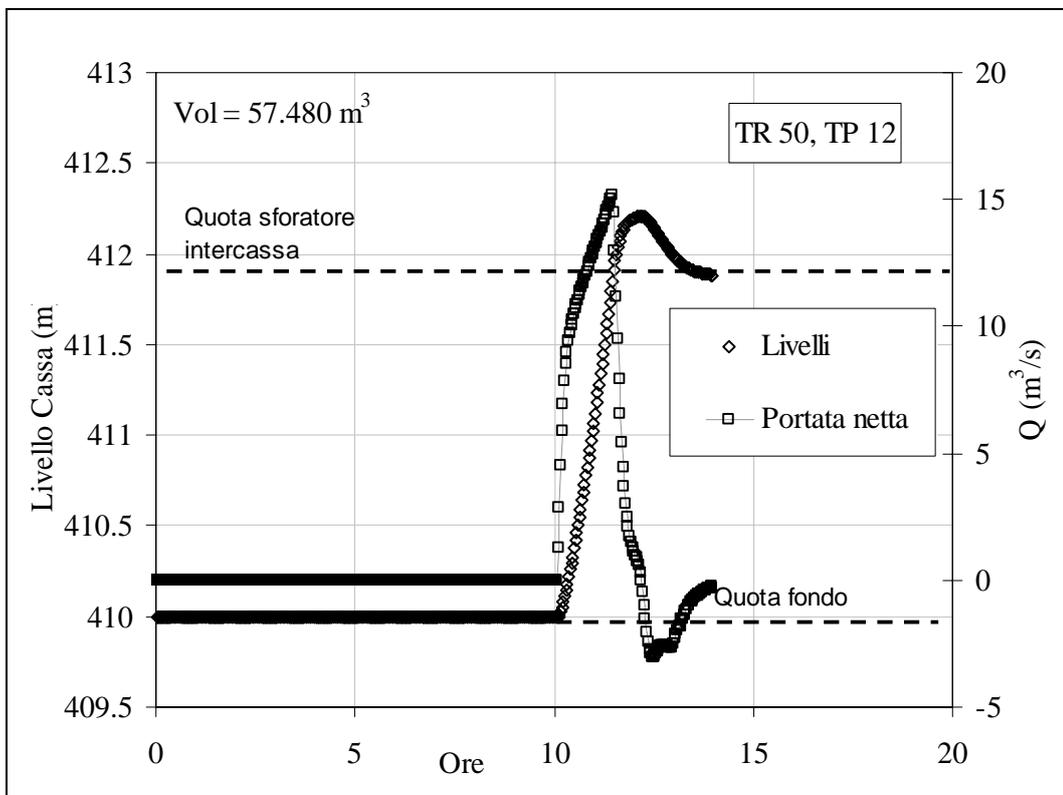
Figura 7.68 - Il funzionamento idraulico del secondo settore della cassa di espansione (S2).

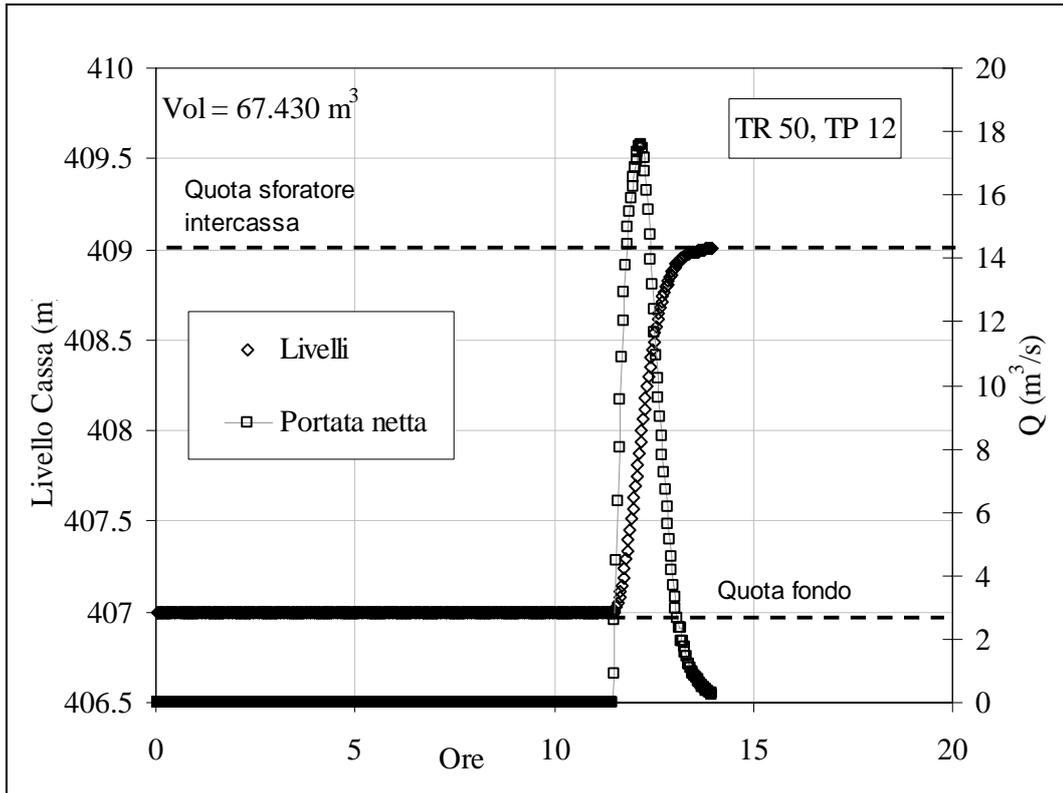
Figura 7.69 - Il funzionamento idraulico del terzo settore della cassa di espansione (S3).

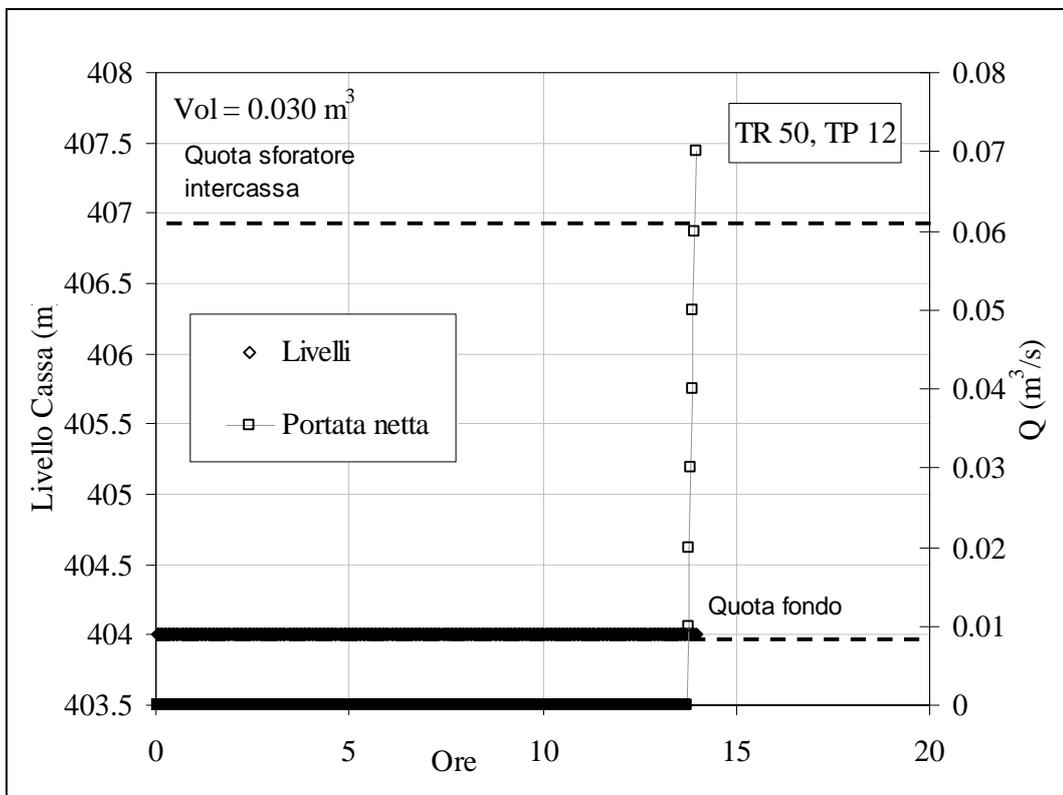
Figura 7.70 - Il funzionamento idraulico del quarto settore della cassa di espansione (S4).

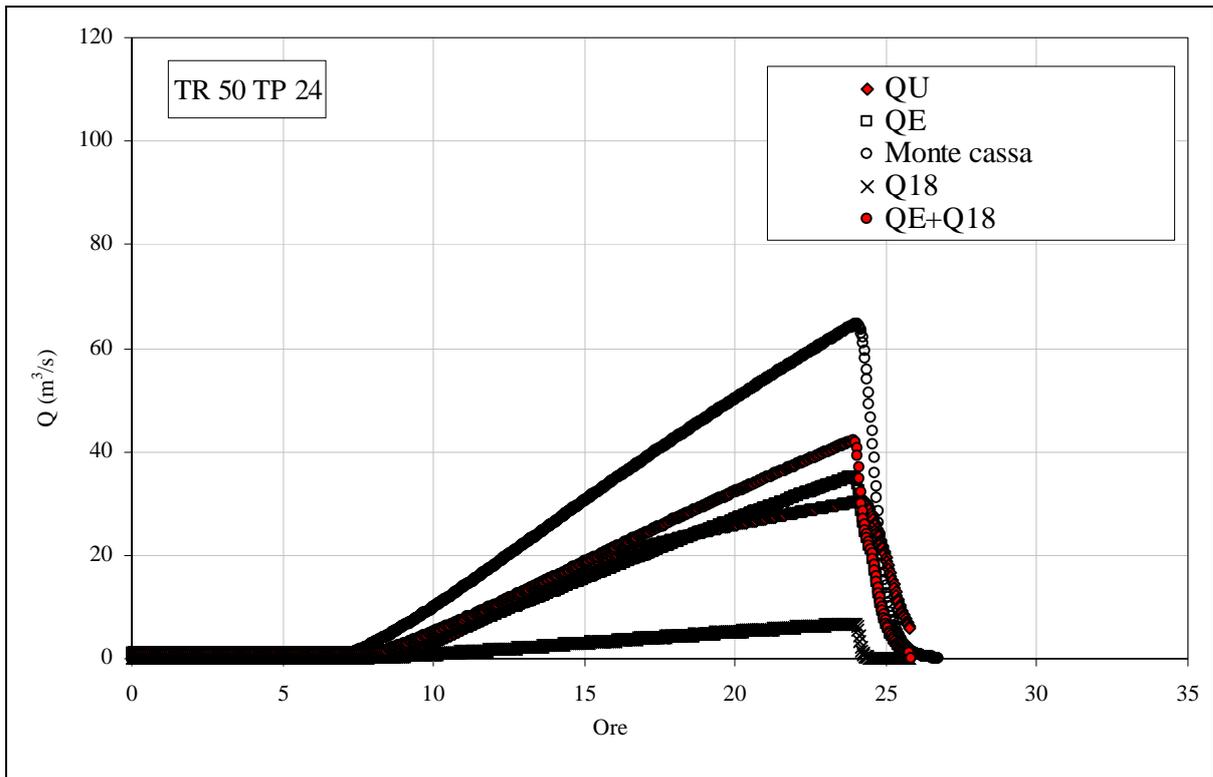
- a) Il picco di portata viene abbattuto da meno di  $40 \text{ m}^3/\text{s}$  a circa  $30 \text{ m}^3/\text{s}$ .
- b) Tutti i settori della cassa vengono invasati.
- c) Il volume necessario alla laminazione è inferiore a  $180000 \text{ m}^3$

Figura 7.71 - Idrogrammi che interessano il nodo idraulico della cassa di espansione

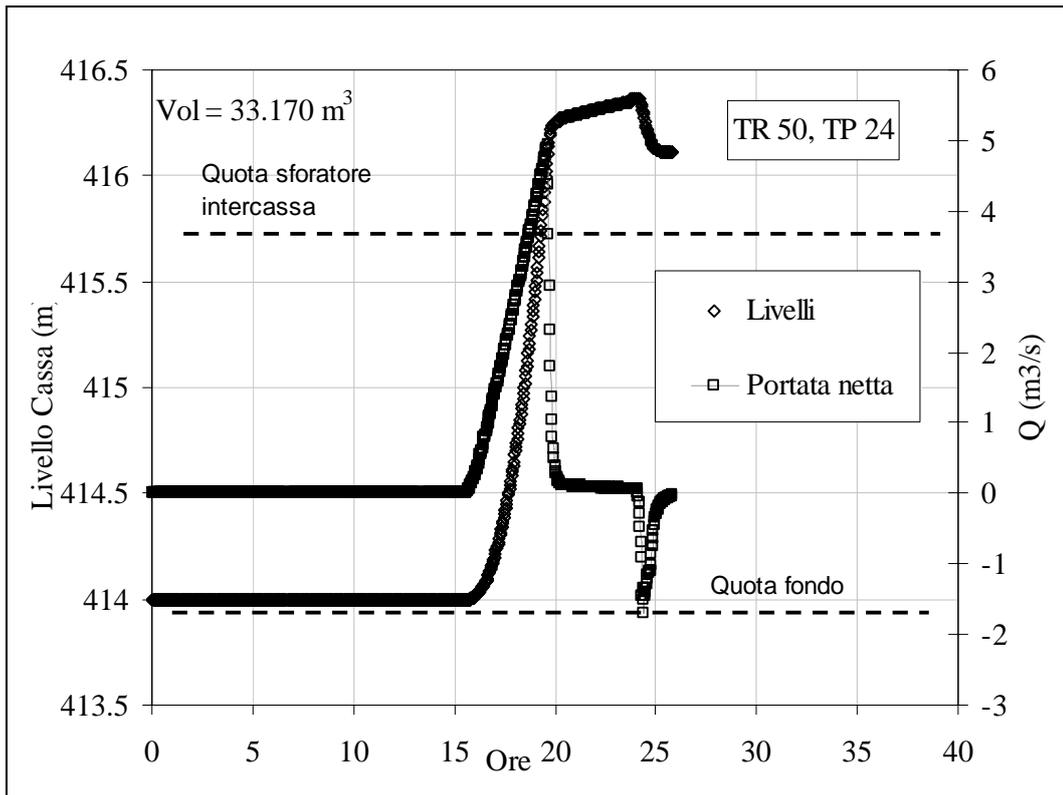
Figura 7.72 - Il funzionamento idraulico del primo settore della cassa di espansione (S1).

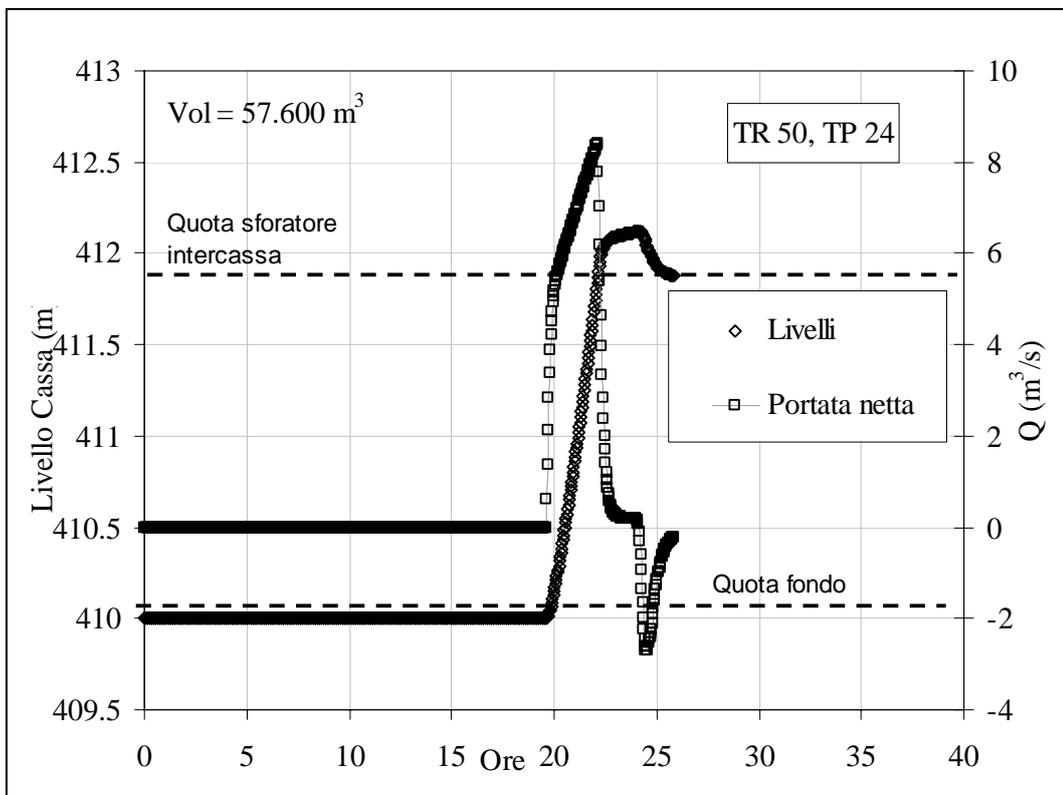
Figura 7.73 - Il funzionamento idraulico del secondo settore della cassa di espansione (S2).

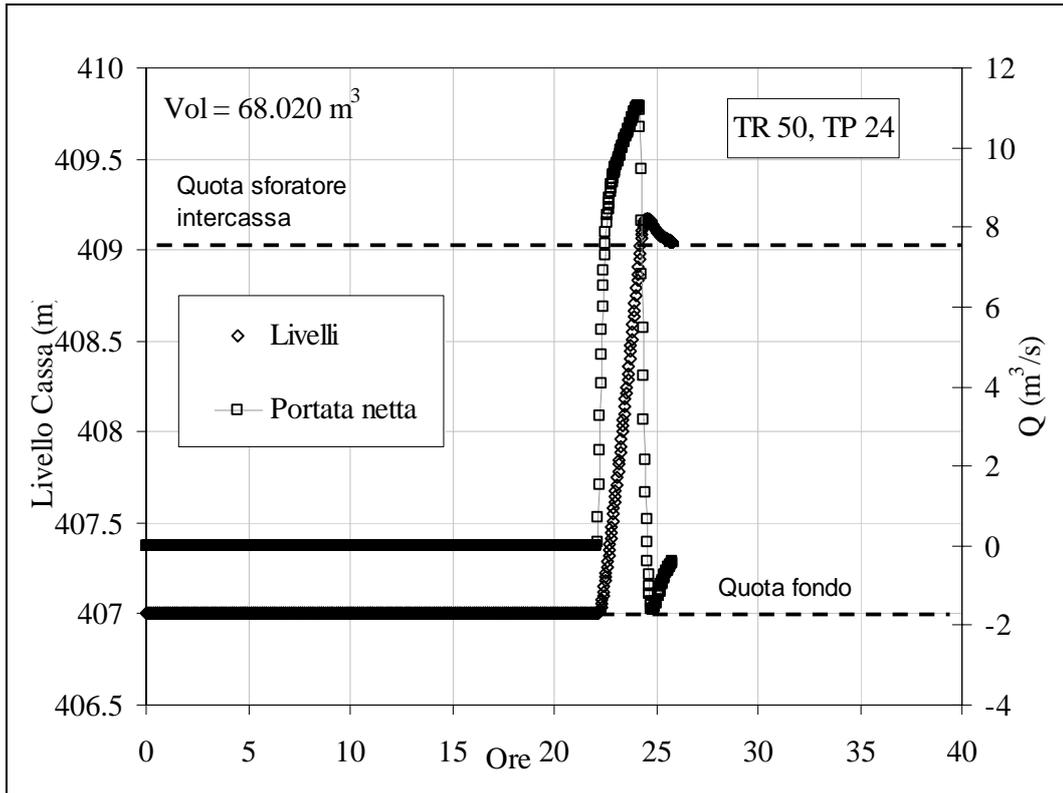
Figura 7.74 - Il funzionamento idraulico del terzo settore della cassa di espansione (S3).

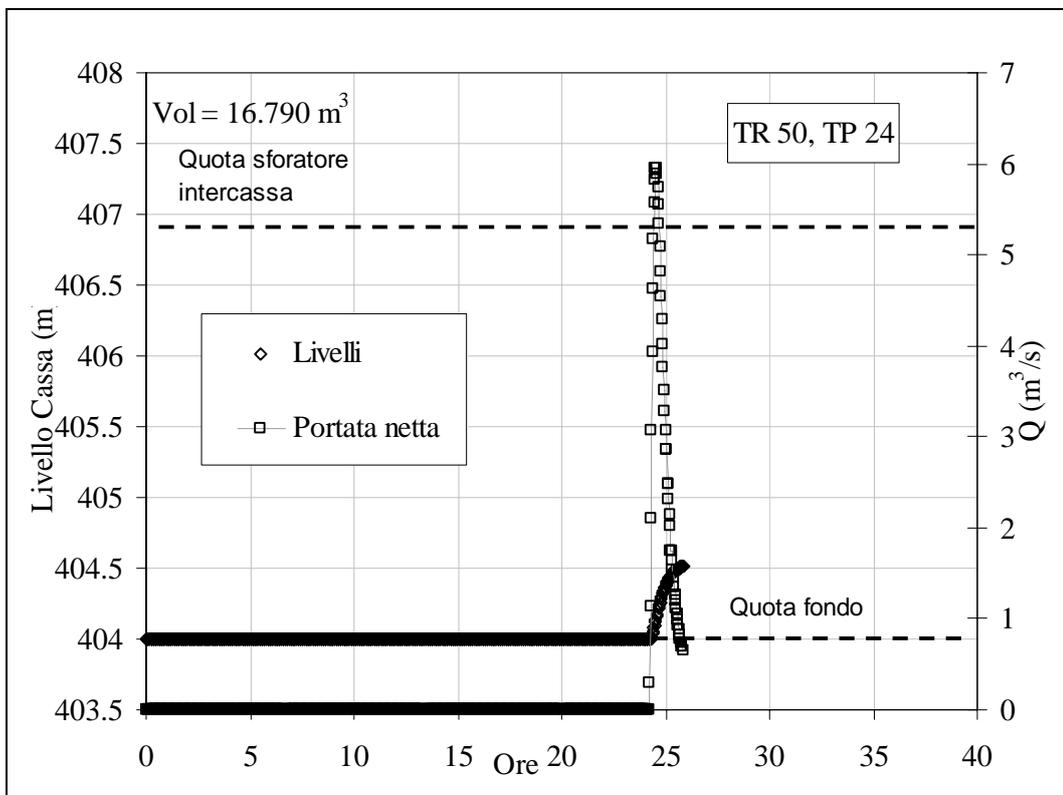
Figura 7.75 - Il funzionamento idraulico del quarto settore della cassa di espansione (S4).

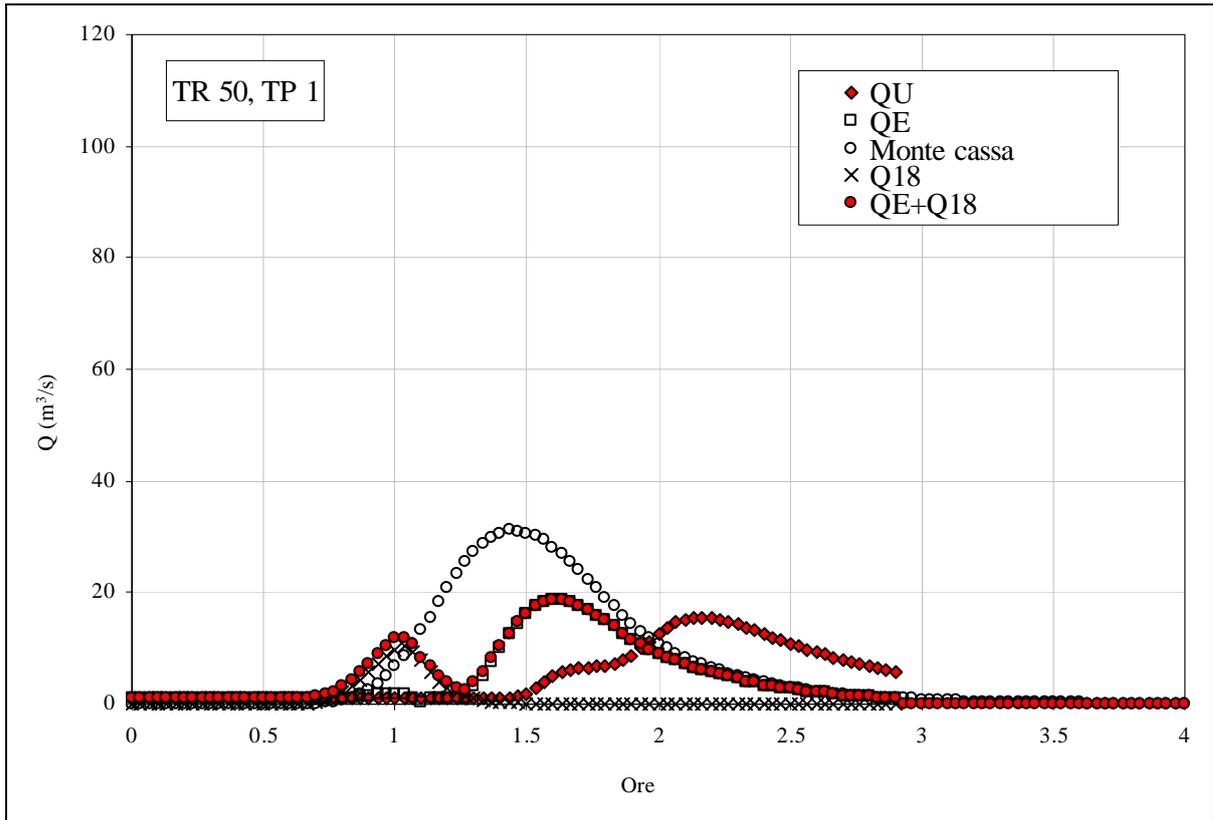
- a) Poiché le portate sono estremamente basse, già naturalmente inferiore alla portata massima ammissibile a monte, si ha una laminazione minima dovuta ai fenomeni propri della propagazione dell'onda.
- b) Nessuno dei settori viene interessato dall'onda di piena.

Figura 7.76 - Idrogrammi che interessano il nodo idraulico della cassa di espansione

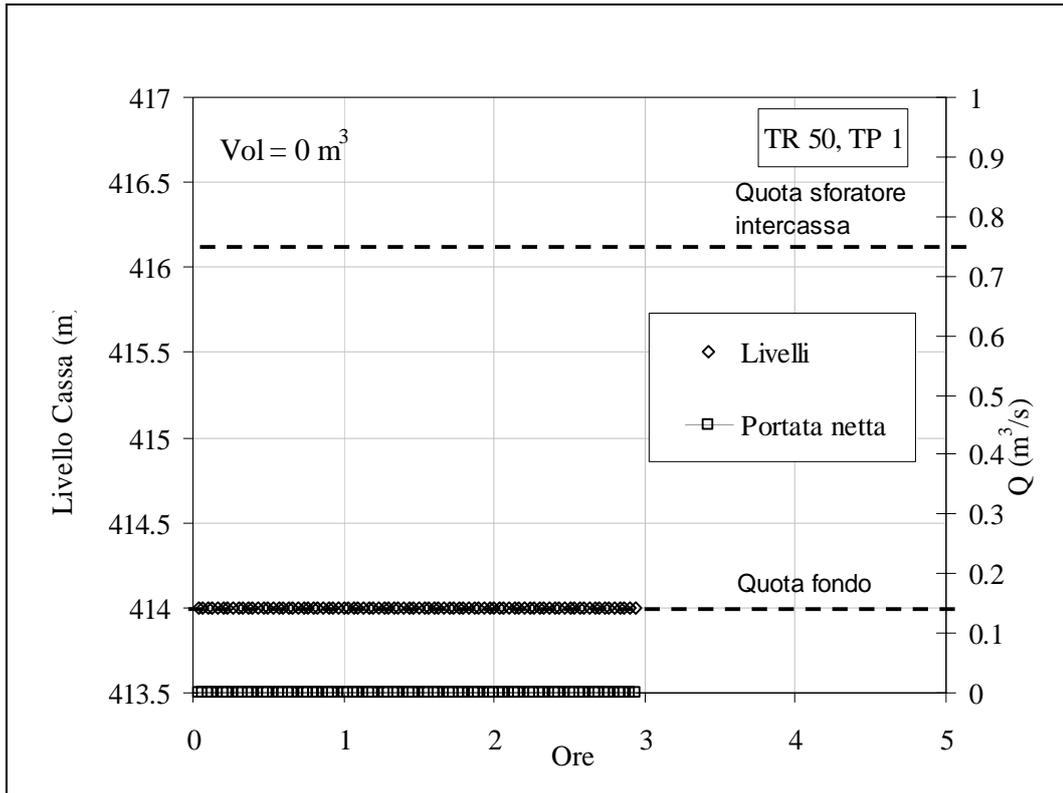
Figura 7.77 - Il funzionamento idraulico del primo settore della cassa di espansione (S1).

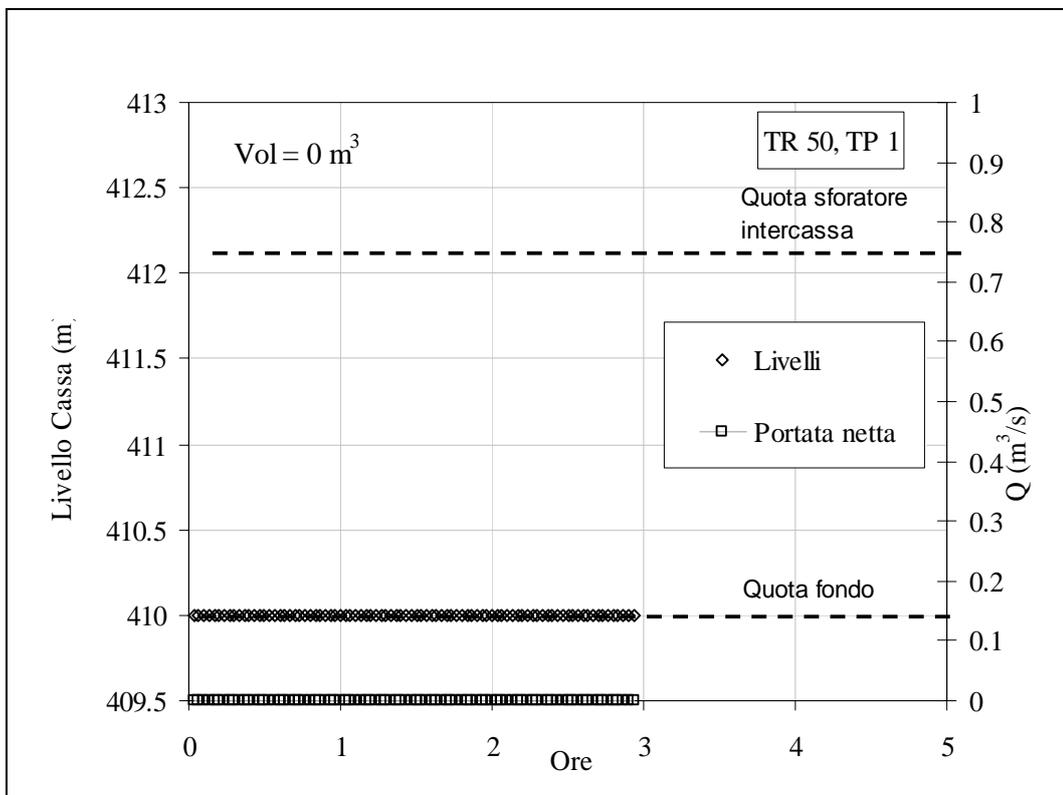
Figura 7.78 - Il funzionamento idraulico del secondo settore della cassa di espansione (S2).
