Dipartimento  
di  
Idraulica, Trasporti ed Infrastrutture Civili

Consorzio per l'arginatura e sistemazione del Torrente Banna - Bendola

# Allegati

**Allegato 1**  
**Schede relative alle**  
**proposte di intervento**  
**(anni 1996 – 2008)**

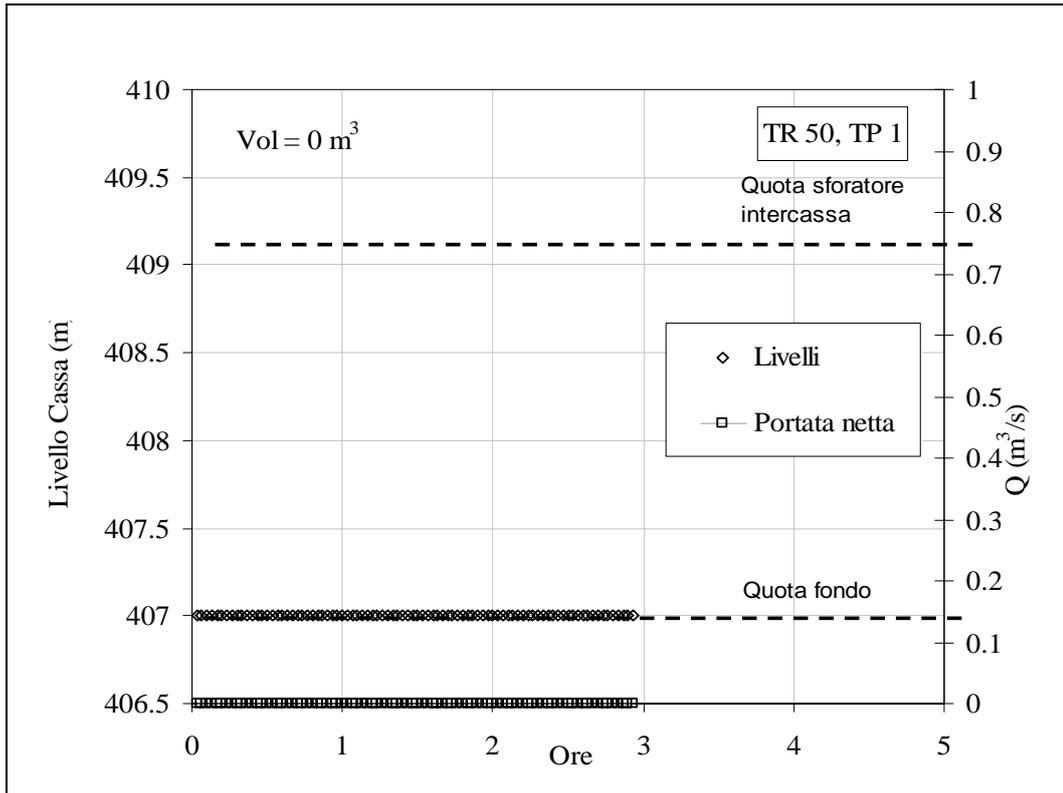
Figura 7.79 - Il funzionamento idraulico del terzo settore della cassa di espansione (S3).

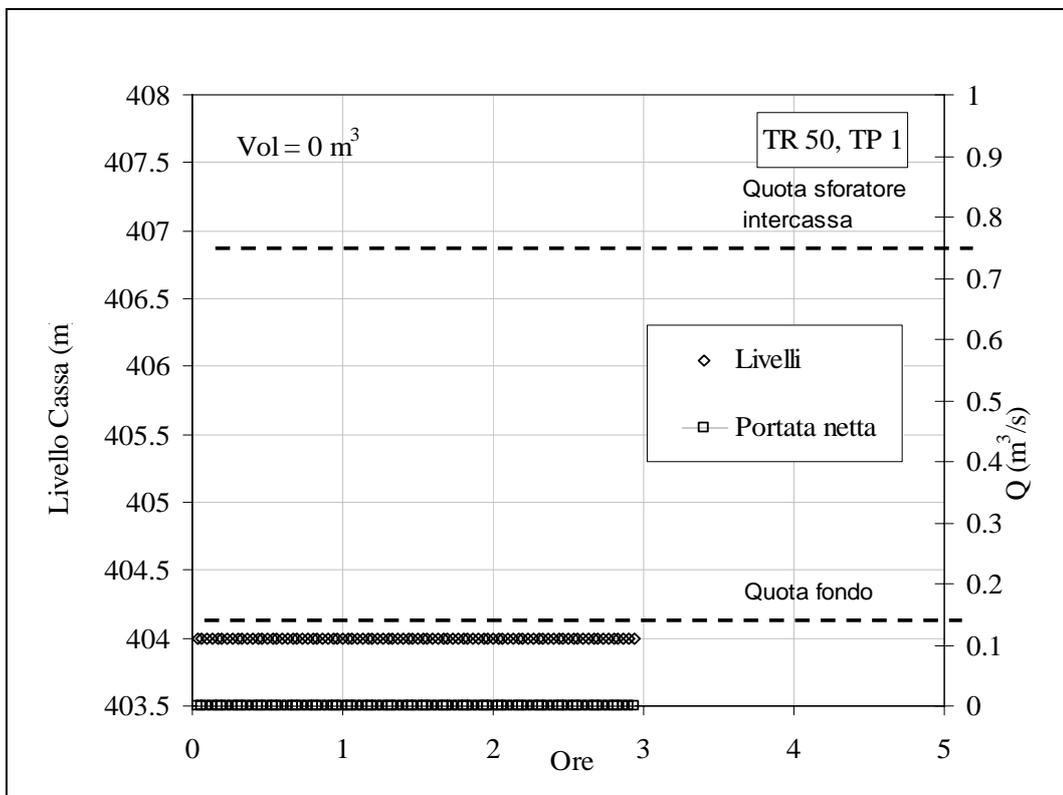
Figura 7.80 - Il funzionamento idraulico del quarto settore della cassa di espansione (S4).

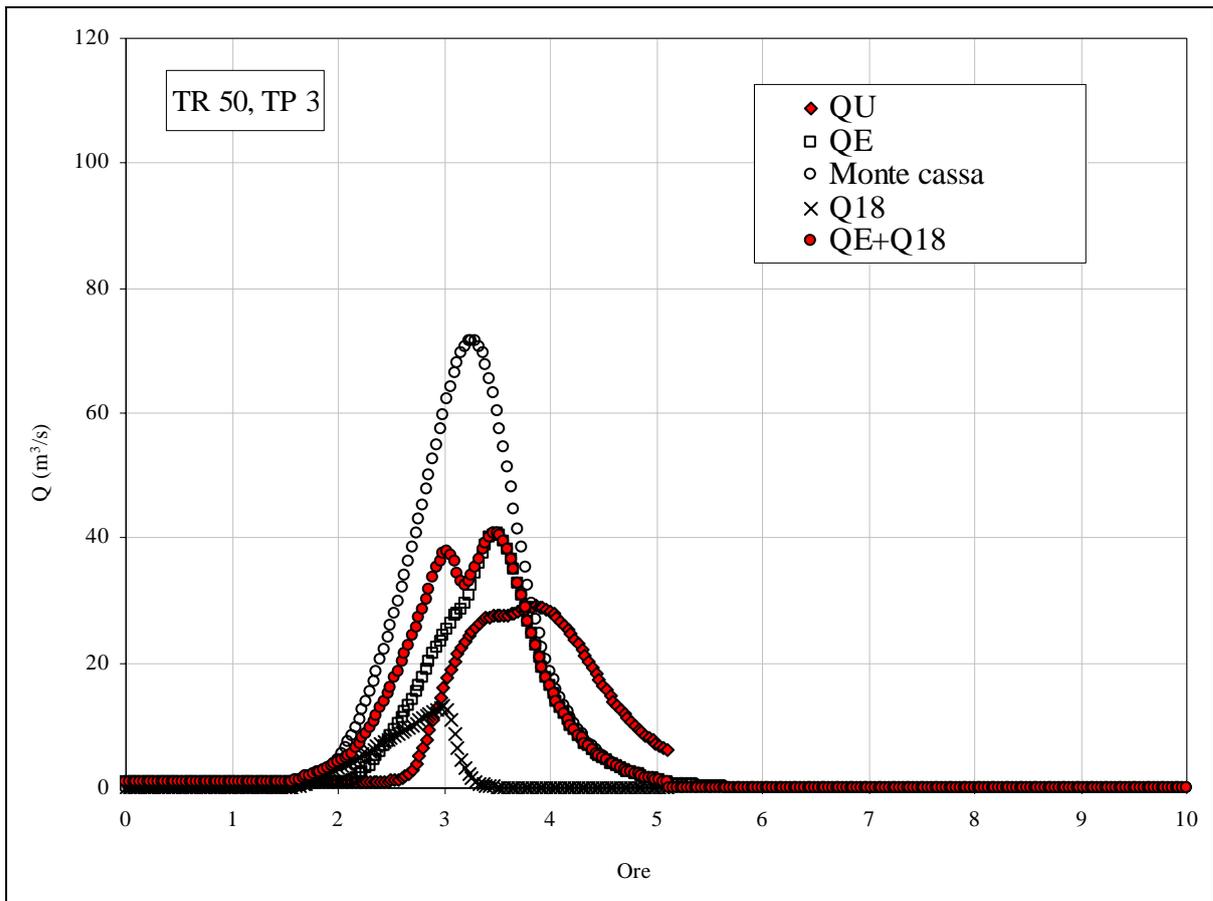
E' evidente un doppio picco in entrata, dovuto all'ingresso in alveo delle portate del bacino 3 bis.

- Il picco di portata viene abbattuto da circa  $40 \text{ m}^3/\text{s}$  a circa  $30 \text{ m}^3/\text{s}$ .
- Solo il primo settore della cassa viene parzialmente invaso.
- Il volume necessario alla laminazione è inferiore a  $29000 \text{ m}^3$

Figura 7.81 - Idrogrammi che interessano il nodo idraulico della cassa di espansione

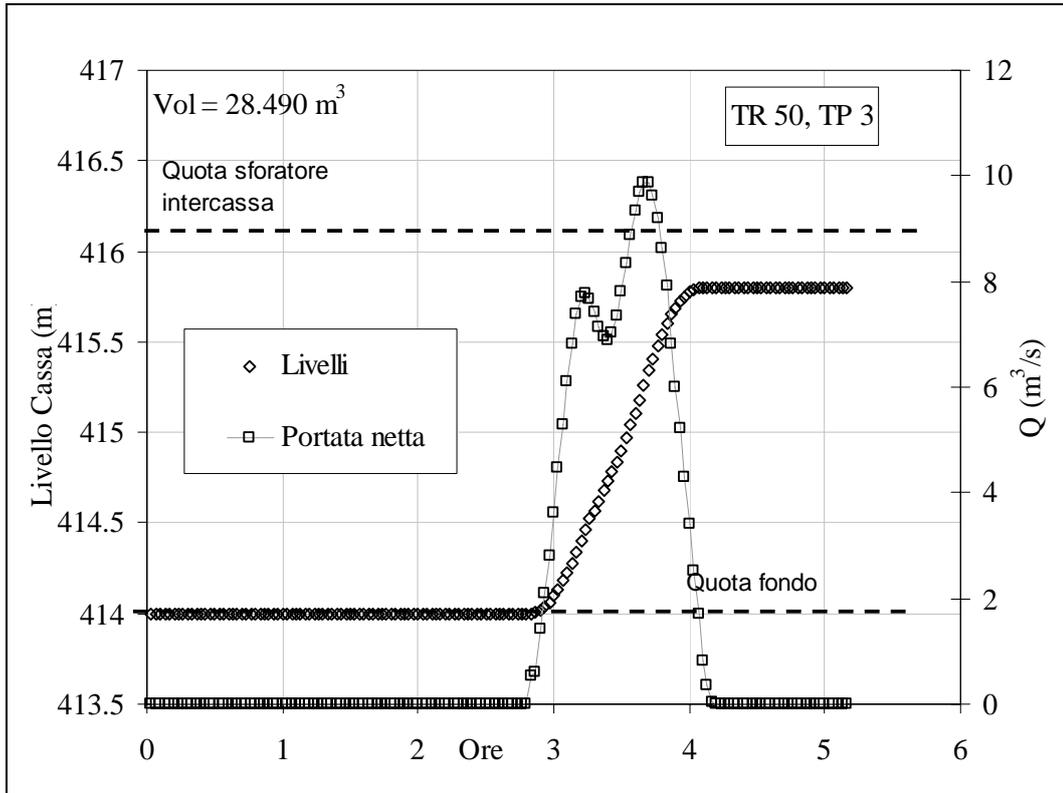
Figura 7.82 - Il funzionamento idraulico del primo settore della cassa di espansione (S1).

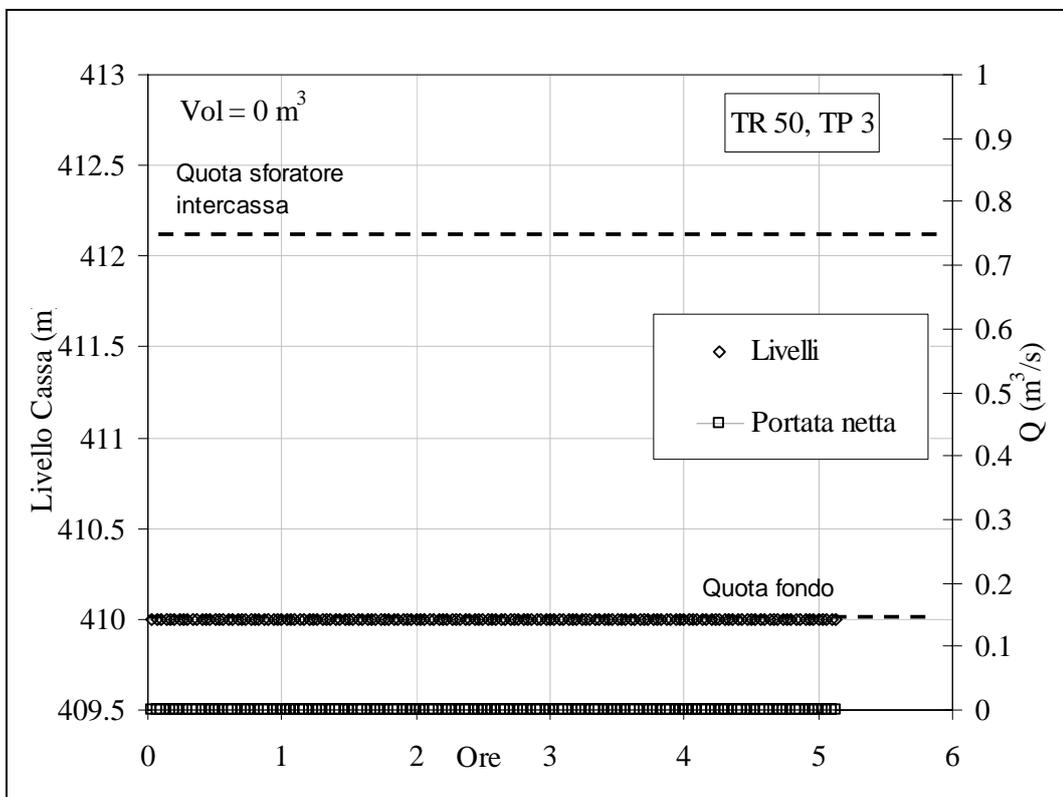
Figura 7.83 - Il funzionamento idraulico del secondo settore della cassa di espansione (S2).

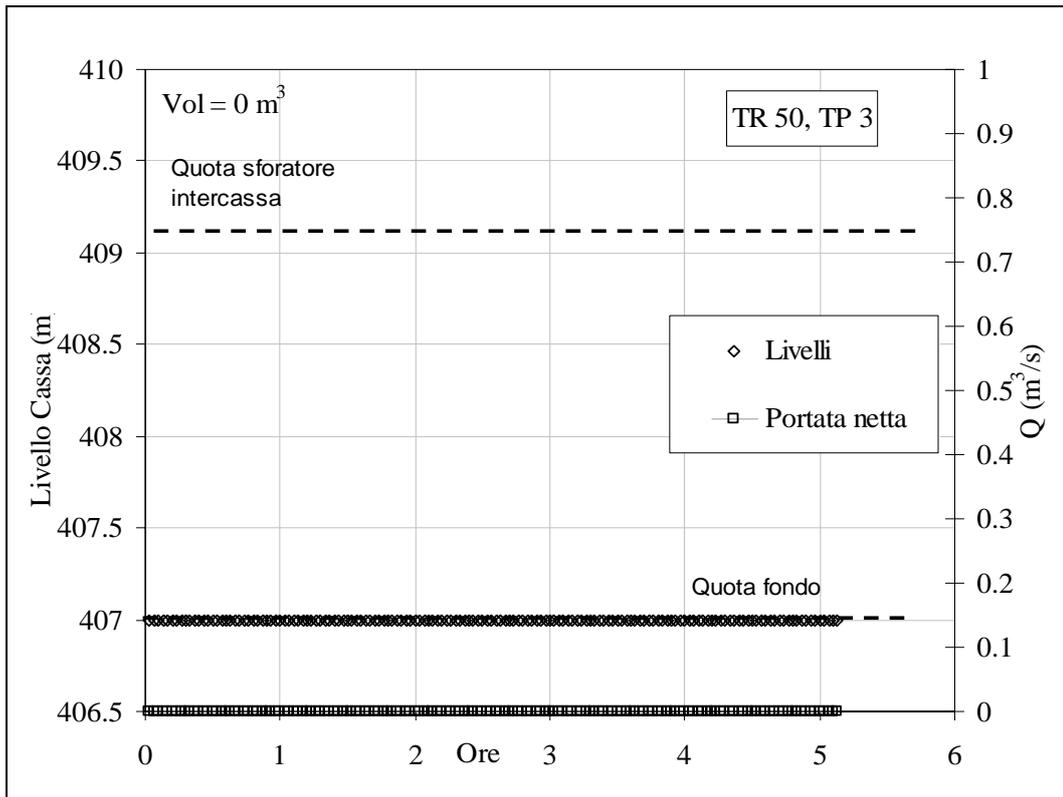
Figura 7.84 - Il funzionamento idraulico del terzo settore della cassa di espansione (S3).

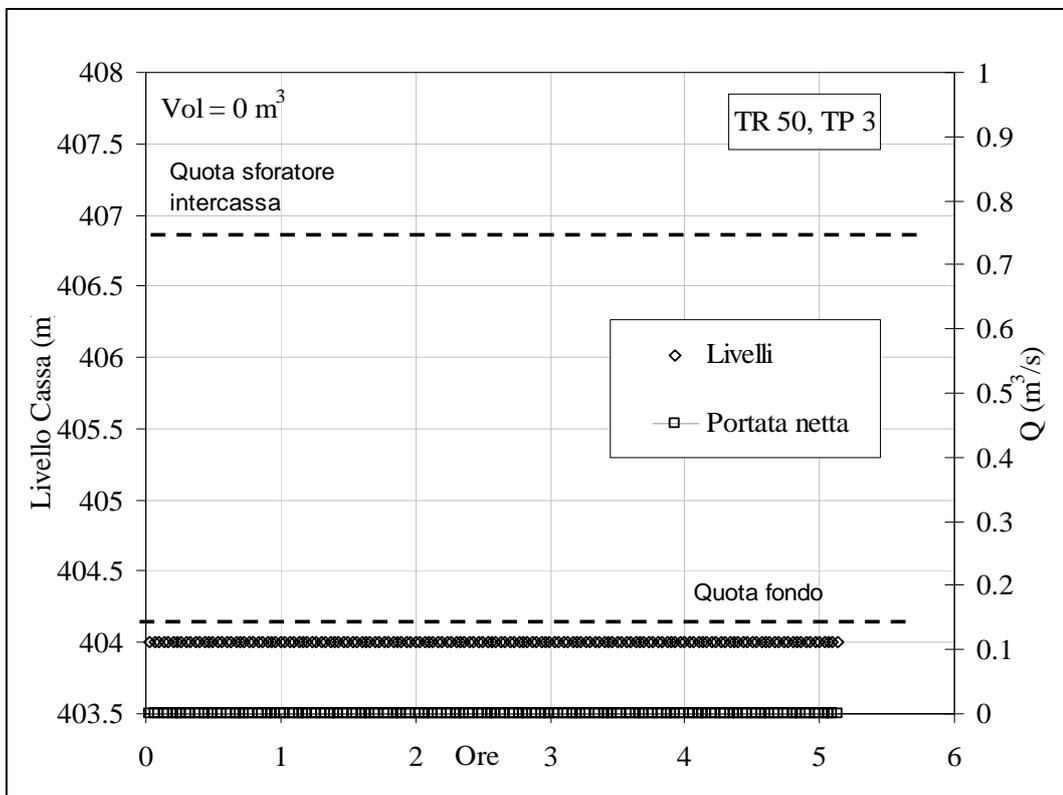
Figura 7.85 - Il funzionamento idraulico del quarto settore della cassa di espansione (S4).

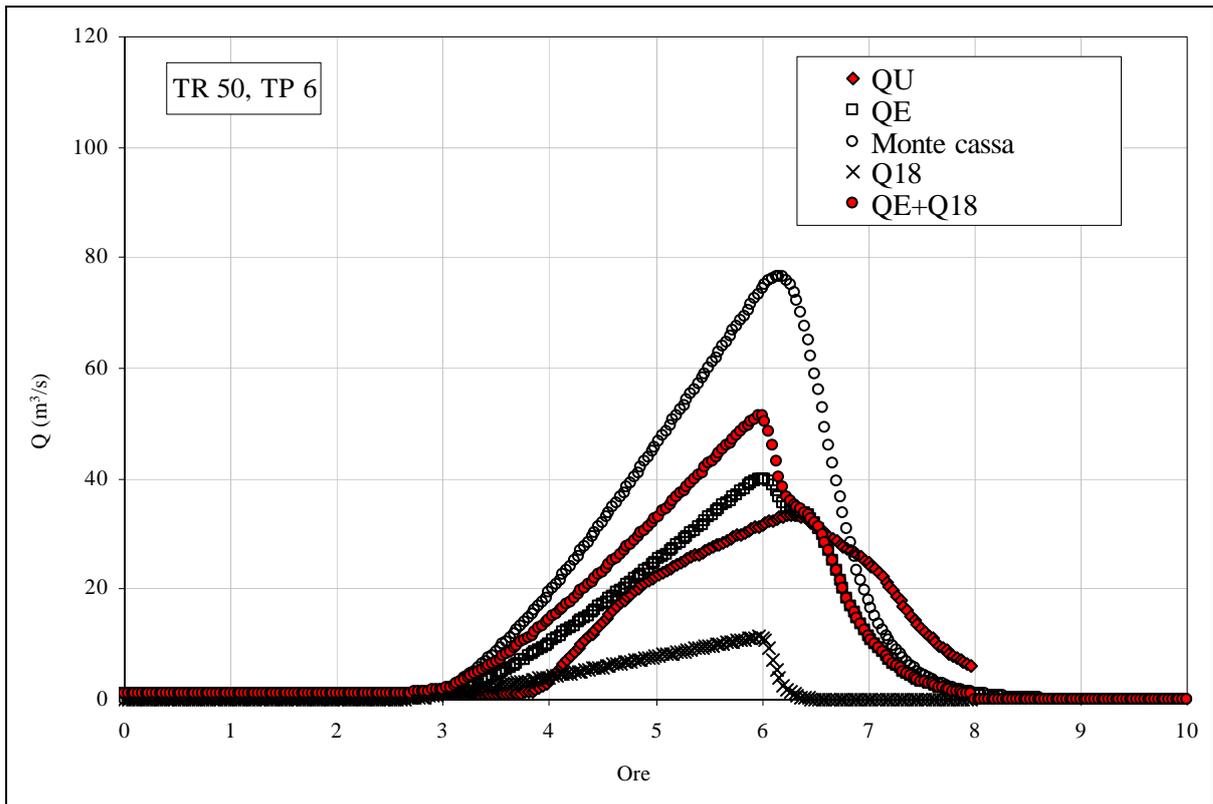
- Il picco di portata viene abbattuto da circa  $50 \text{ m}^3/\text{s}$  a circa  $30 \text{ m}^3/\text{s}$ .
- Solo i primi due settori vengono interessati, di cui il secondo solo parzialmente.
- Il volume necessario alla laminazione è inferiore a  $69000 \text{ m}^3$

Figura 7.86 - Idrogrammi che interessano il nodo idraulico della cassa di espansione

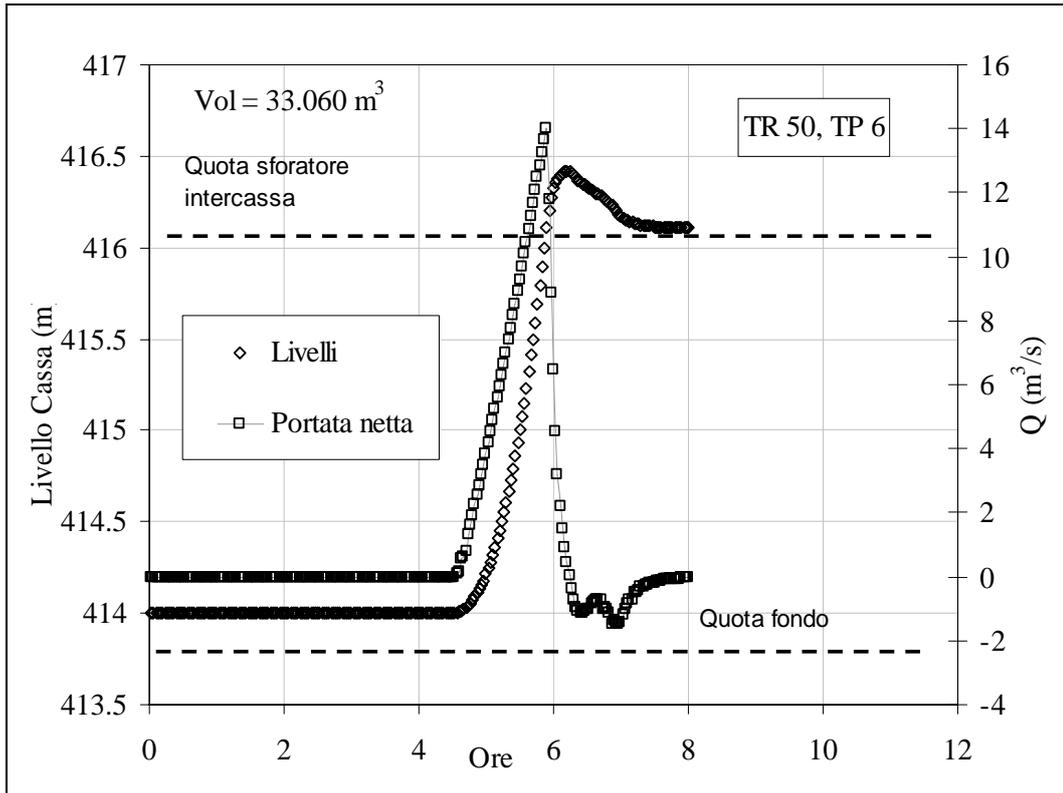
Figura 7.87 - Il funzionamento idraulico del primo settore della cassa di espansione (S1).

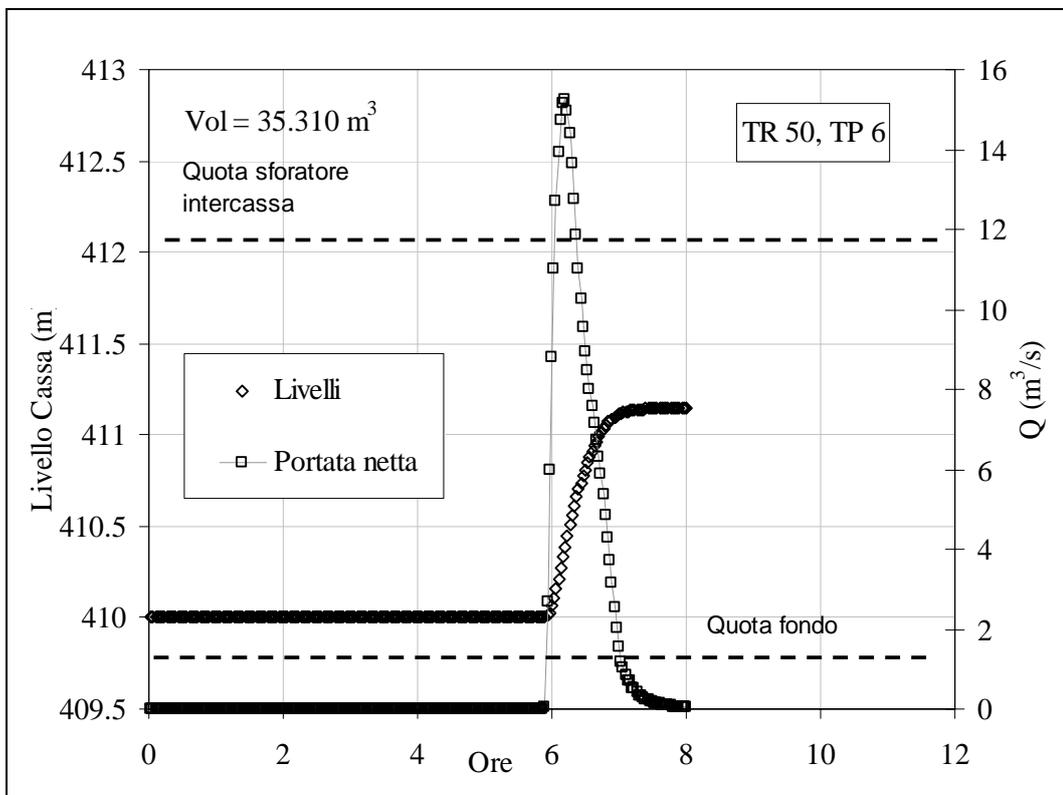
Figura 7.88 - Il funzionamento idraulico del secondo settore della cassa di espansione (S2).

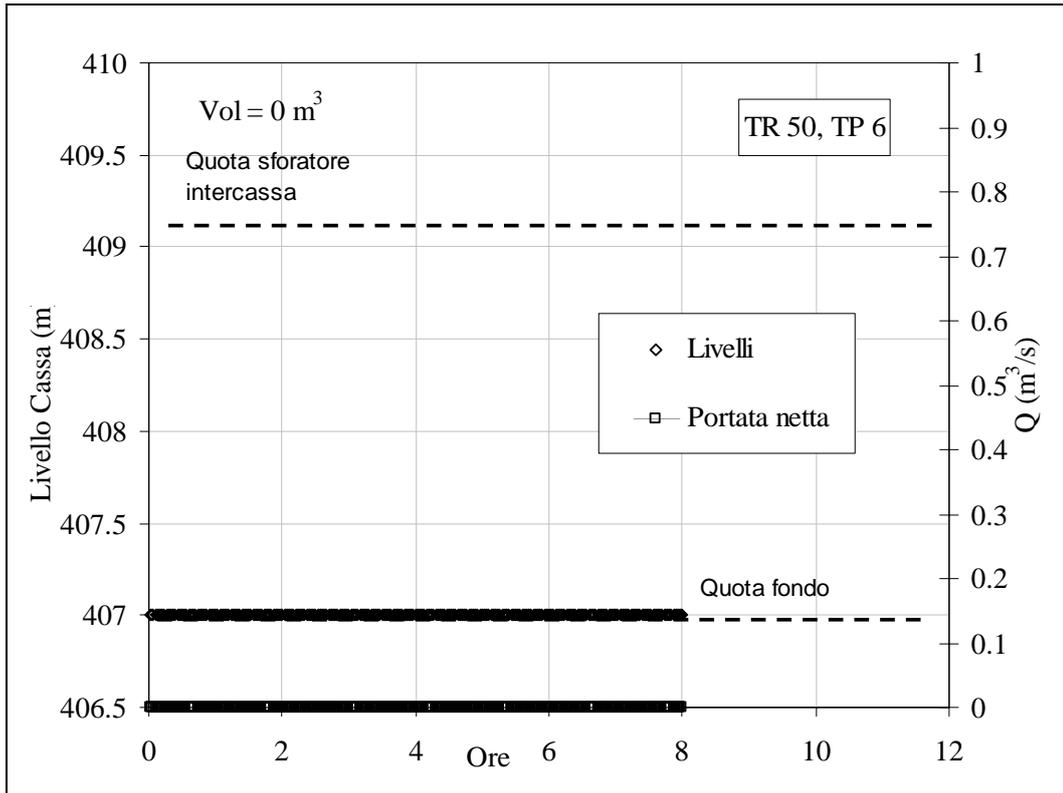
Figura 7.89 - Il funzionamento idraulico del terzo settore della cassa di espansione (S3).

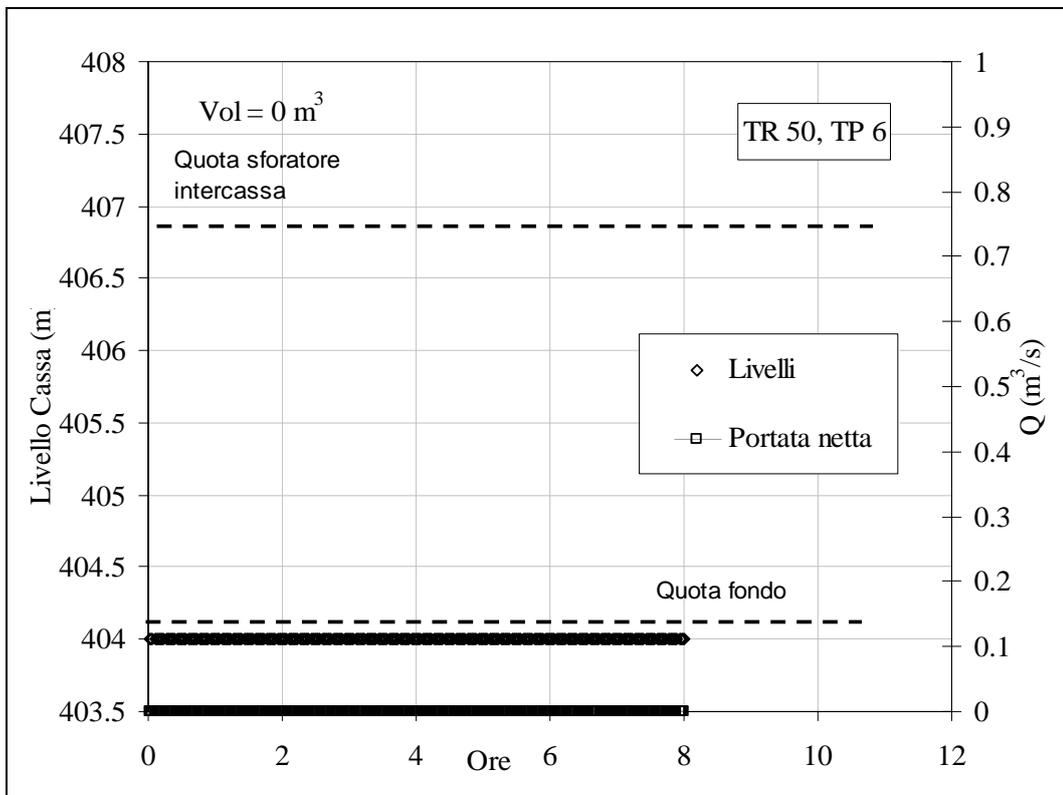
Figura 7.90 - Il funzionamento idraulico del quarto settore della cassa di espansione (S4).

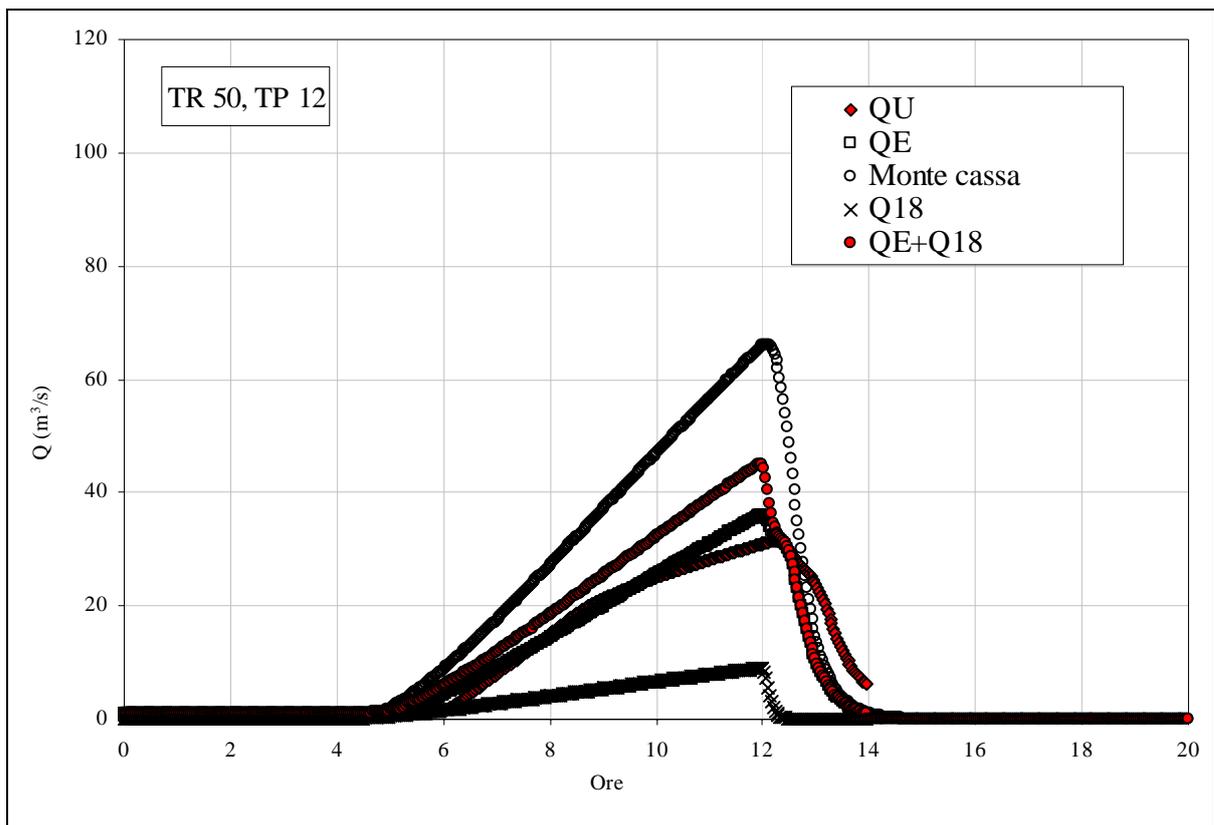
- Il picco di portata viene abbattuto da poco più di  $40 \text{ m}^3/\text{s}$  a circa  $30 \text{ m}^3/\text{s}$ .
- Solo i primi tre settori vengono invasi.
- Il volume necessario alla laminazione è pari a  $100000 \text{ m}^3$

Figura 7.91 - Idrogrammi che interessano il nodo idraulico della cassa di espansione

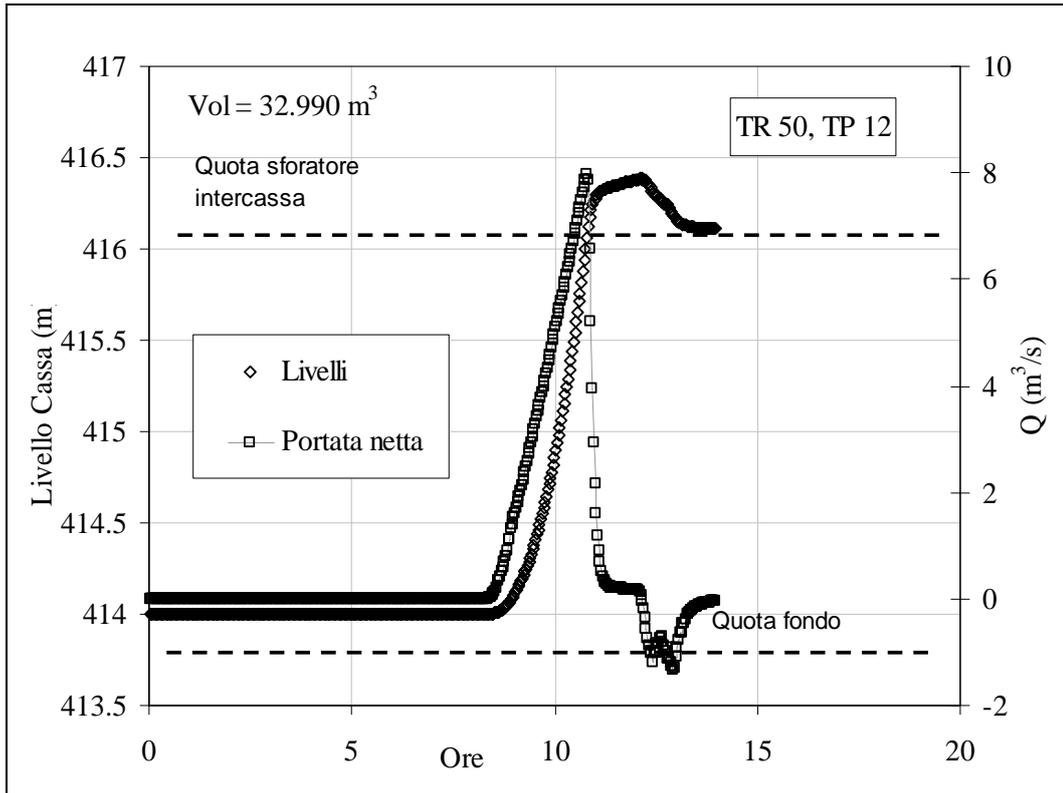
Figura 7.92 - Il funzionamento idraulico del primo settore della cassa di espansione (S1).

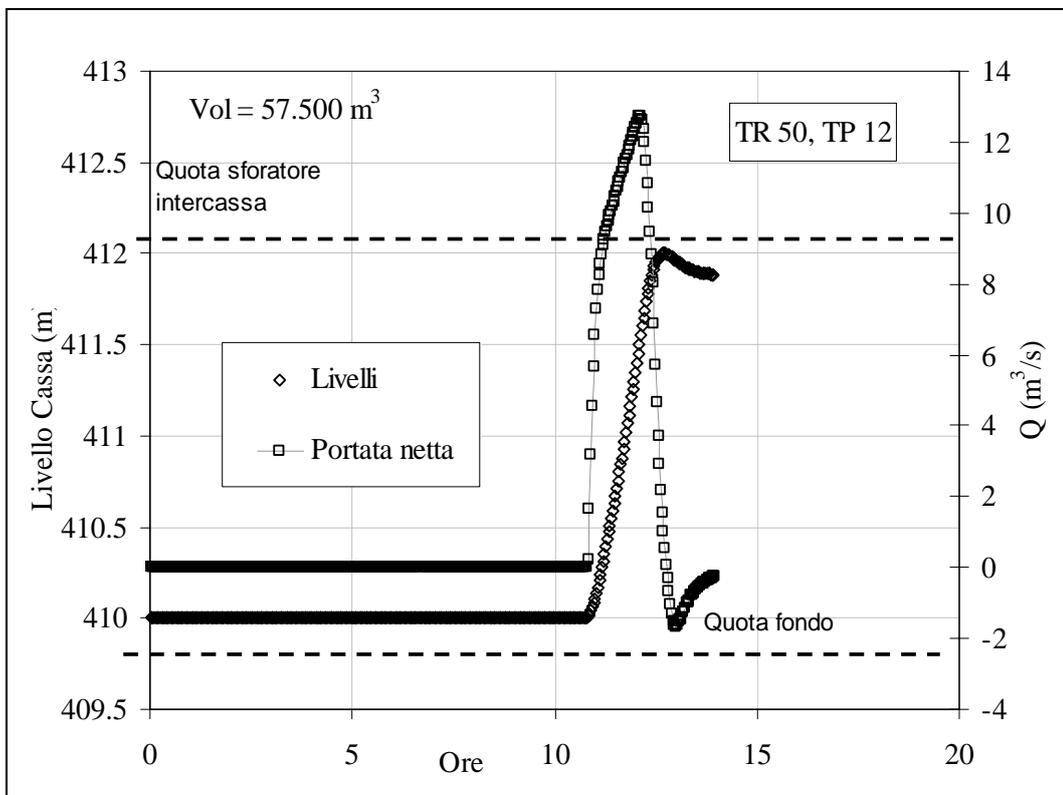
Figura 7.93 - Il funzionamento idraulico del secondo settore della cassa di espansione (S2).

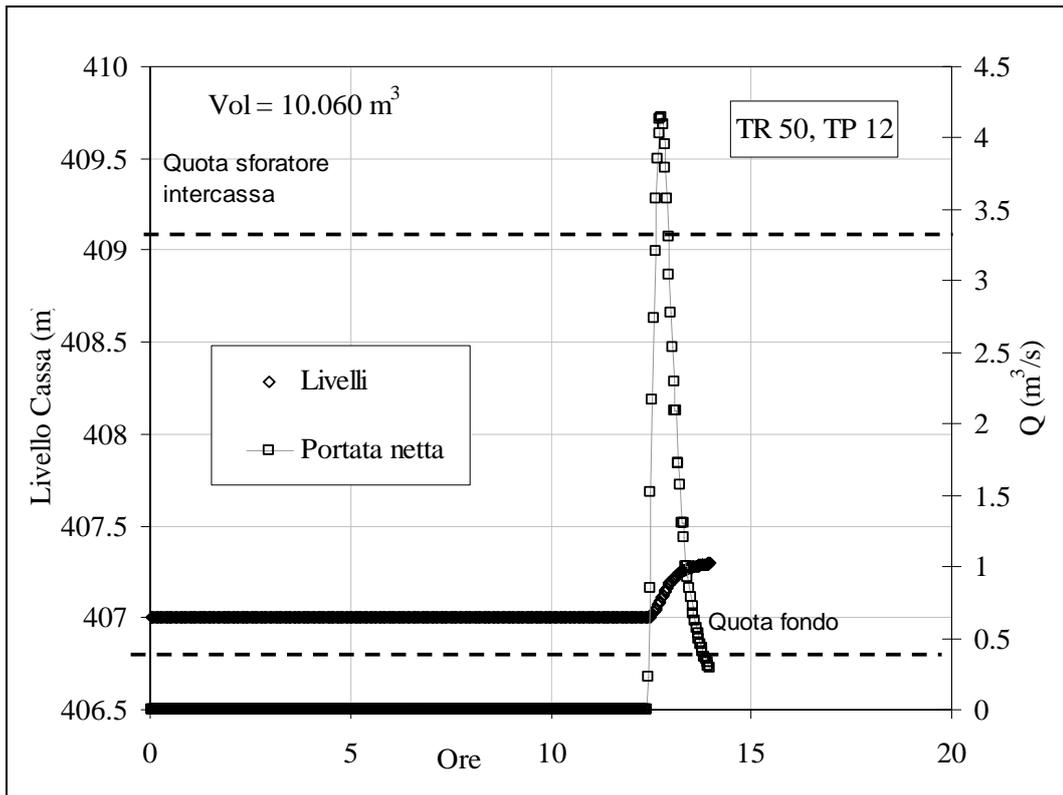
Figura 7.94 - Il funzionamento idraulico del terzo settore della cassa di espansione (S3).

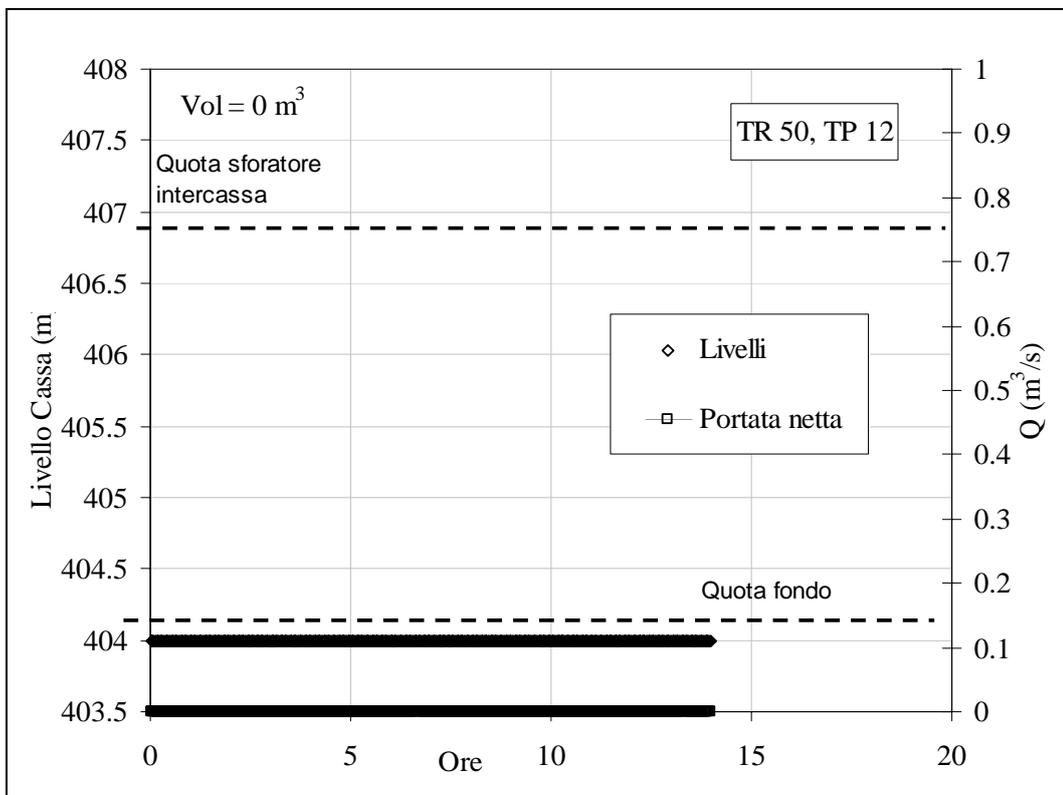
Figura 7.95 - Il funzionamento idraulico del quarto settore della cassa di espansione (S4).

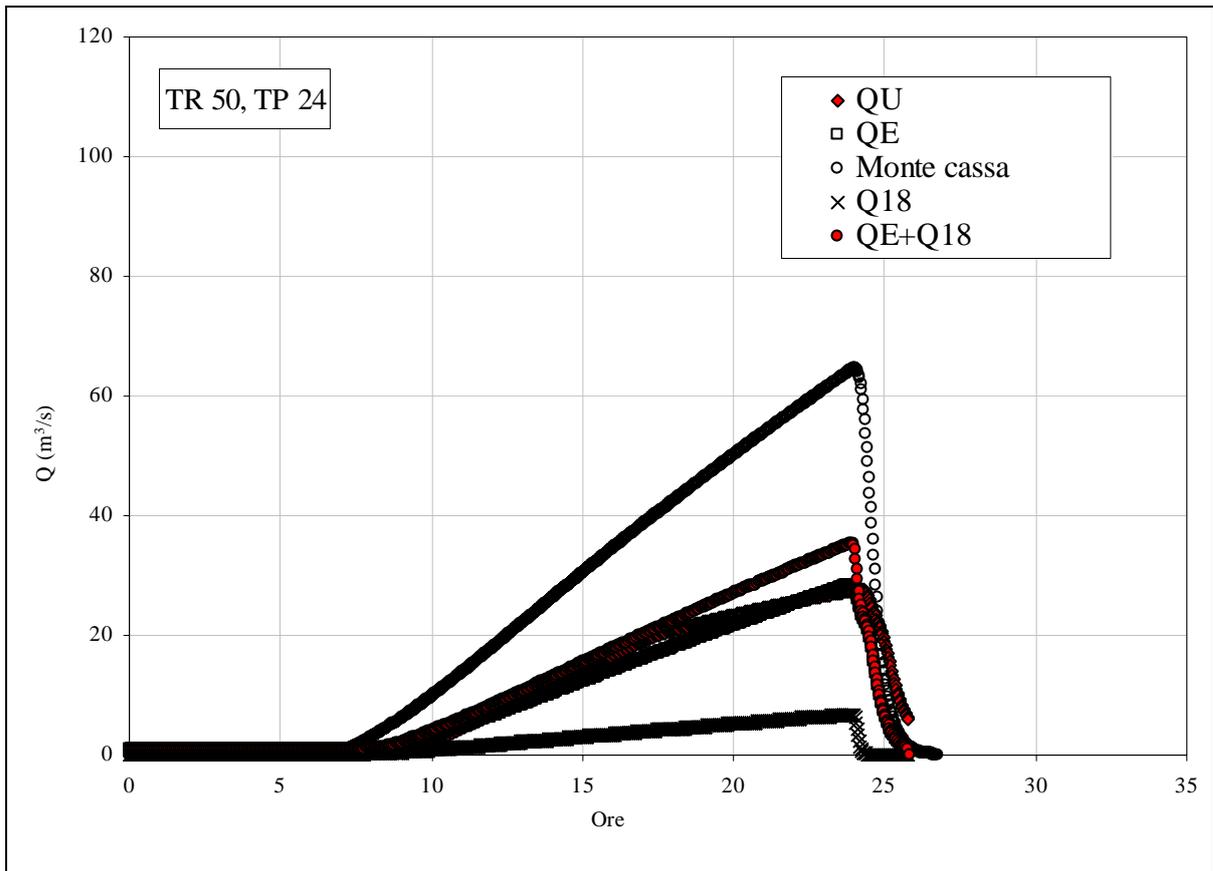
- a) Il picco di portata viene abbattuto da meno di  $40 \text{ m}^3/\text{s}$  a circa  $30 \text{ m}^3/\text{s}$ .
- b) Solo i primi tre settori della cassa vengono invasi.
- c) Il volume necessario alla laminazione è pari a  $98000 \text{ m}^3$

Figura 7.96 - Idrogrammi che interessano il nodo idraulico della cassa di espansione

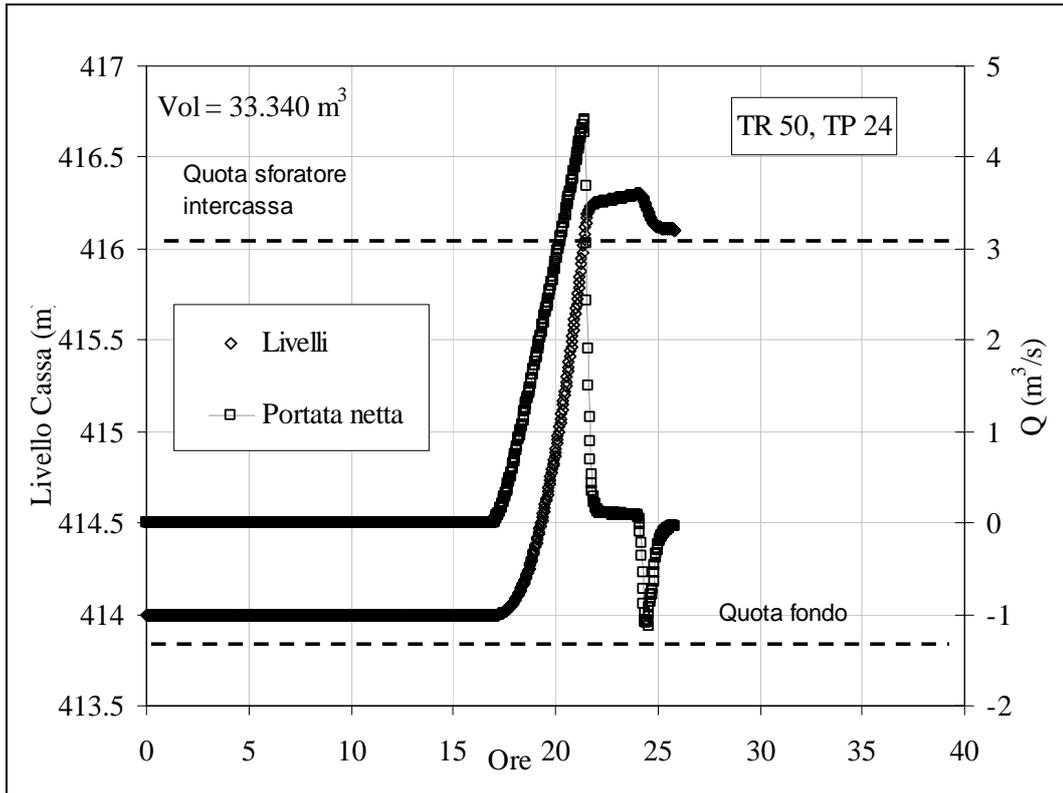
Figura 7.97 - Il funzionamento idraulico del primo settore della cassa di espansione (S1).

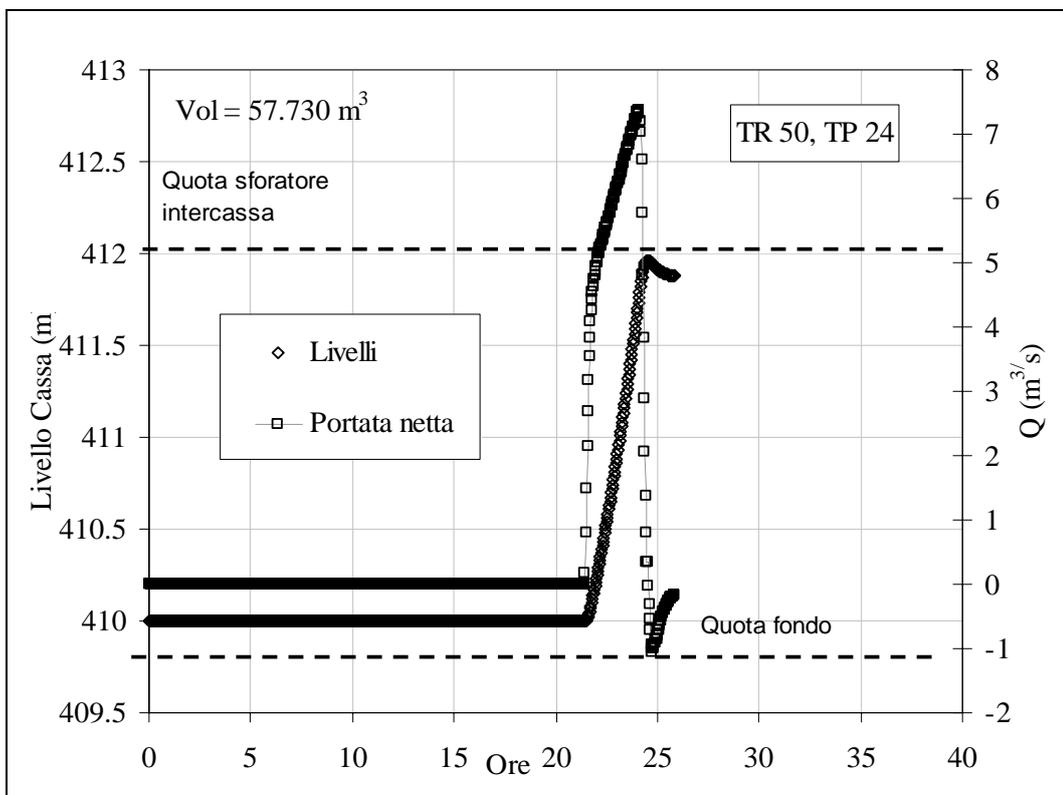
Figura 7.98 - Il funzionamento idraulico del secondo settore della cassa di espansione (S2).

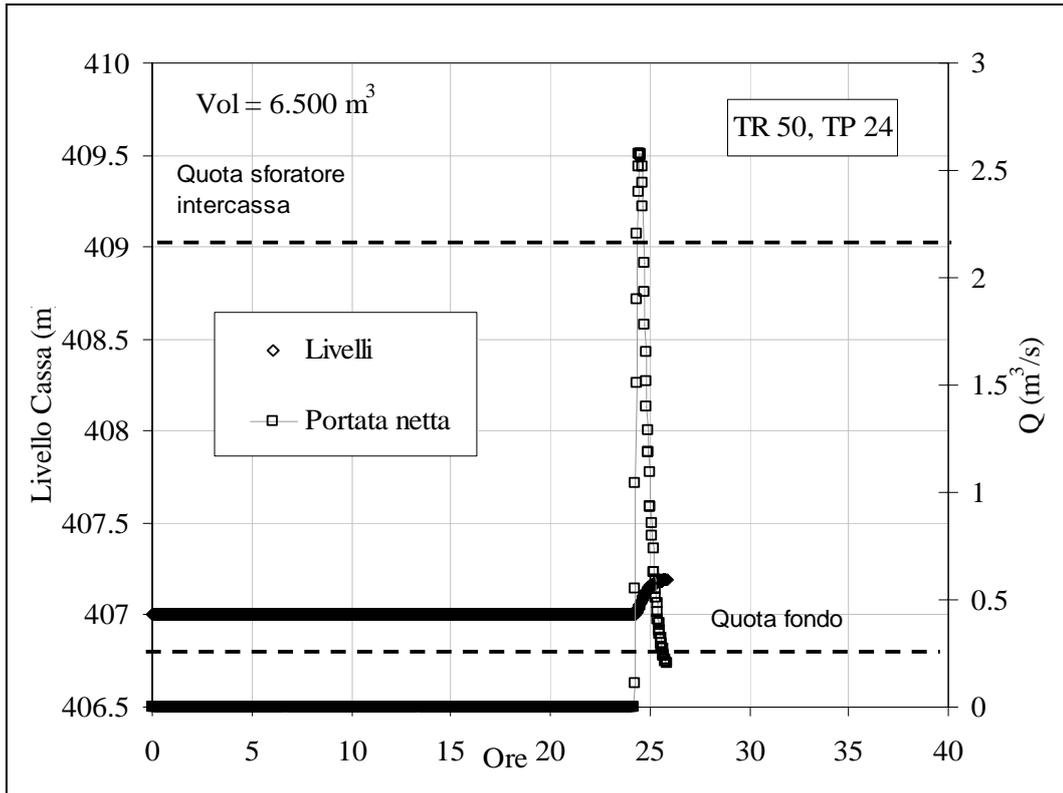
Figura 7.99 - Il funzionamento idraulico del terzo settore della cassa di espansione (S3).

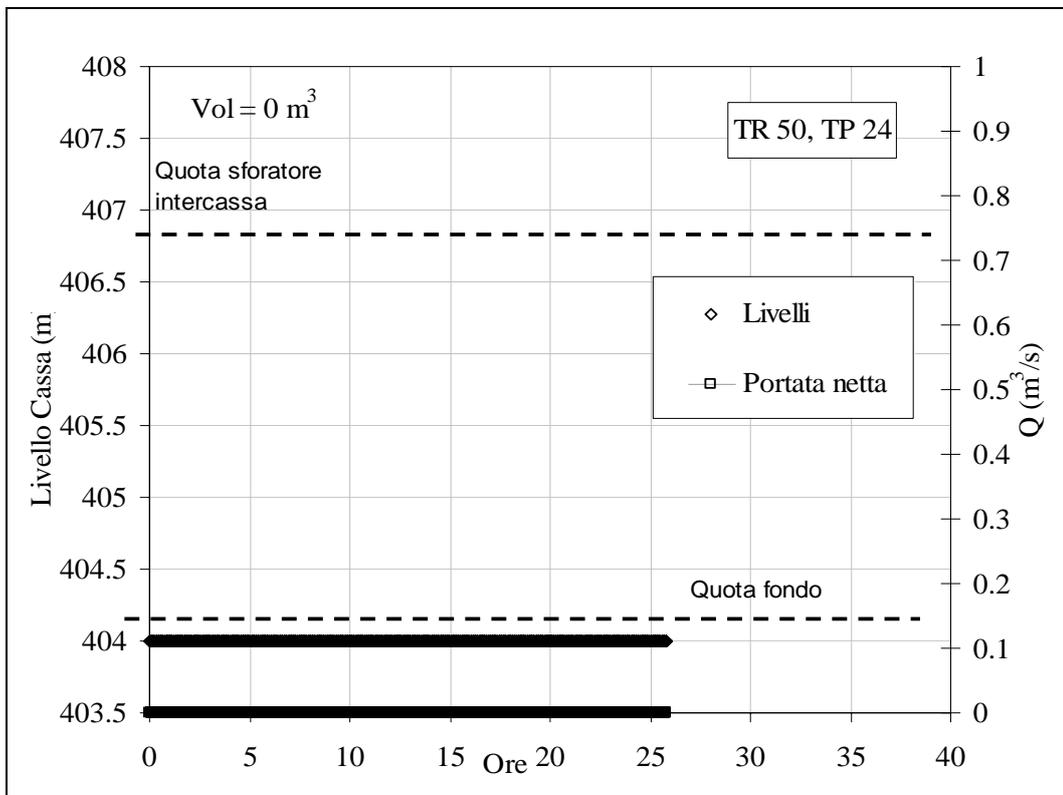
Figura 7.100 - Il funzionamento idraulico del quarto settore della cassa di espansione (S4).

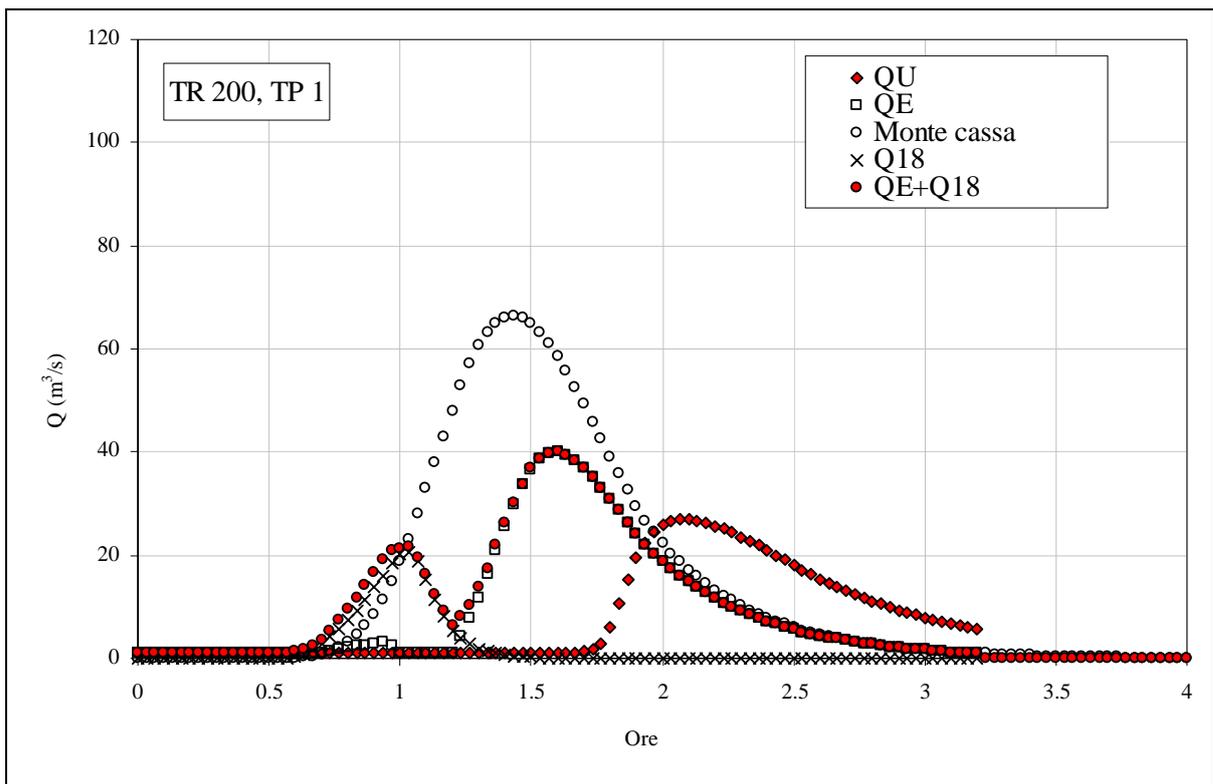
- Le portate in uscita dal nodo cassa sono inferiori di più di un terzo di quelle entranti. In particolare, *Figura 7.101* evidenzia un chiaro doppio picco dovuto prima al picco della portata Q18 e poi al picco della portata in Banna. Nonostante l'entità del picco di portata in ingresso, la portata in uscita dal nodo cassa è inferiore a  $30 \text{ m}^3/\text{s}$ .
- Solo i primi due settori vengono riempiti dalle portate in ingresso. Inoltre il volume totale invasato è inferiore a 36000 mc.

*Figura 7.101 - Idrogrammi che interessano il nodo idraulico della cassa di espansione*

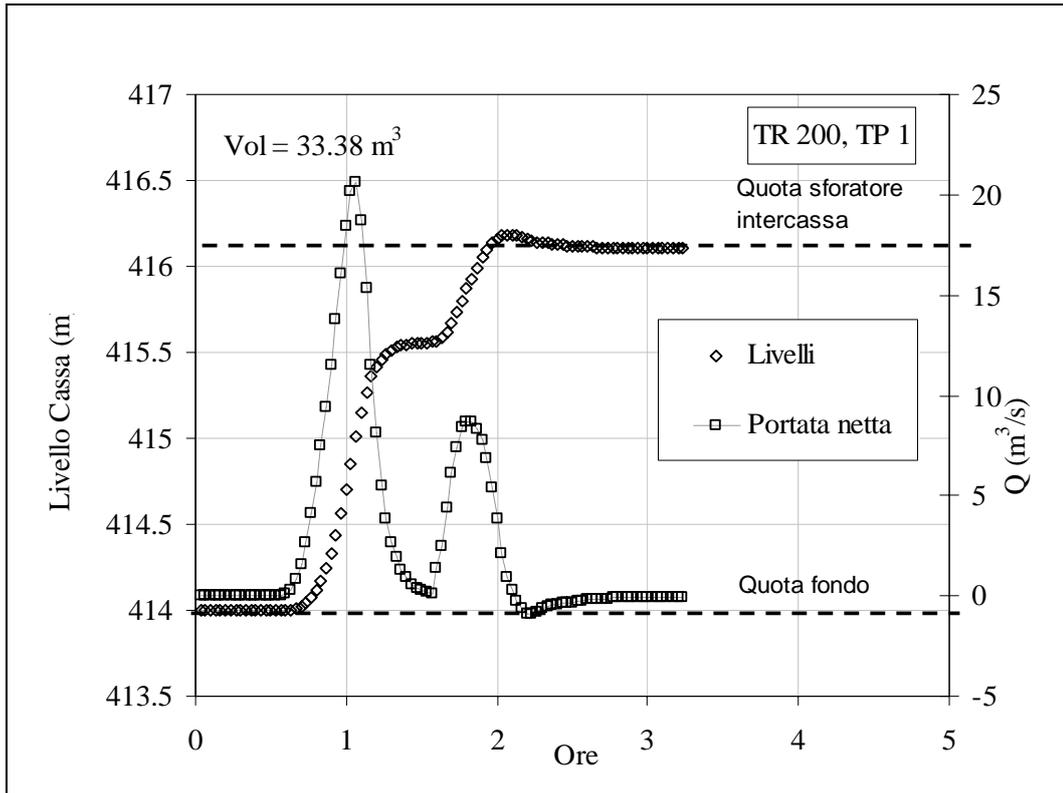
Figura 7.102 - Il funzionamento idraulico del primo settore della cassa di espansione (S1).

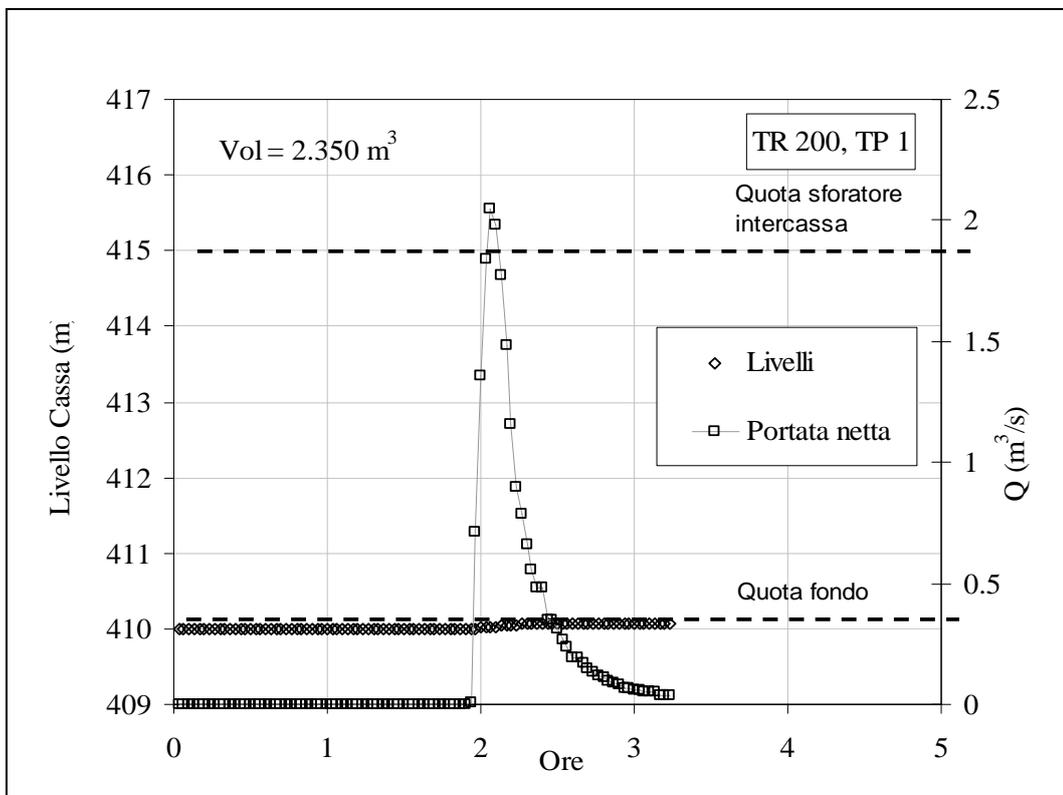
Figura 7.103 - Il funzionamento idraulico del secondo settore della cassa di espansione (S2).
