Dipartimento  
di  
Idraulica, Trasporti ed Infrastrutture Civili

Consorzio per l'arginatura e sistemazione del Torrente Banna - Bendola

# Allegati

**Allegato 1**  
**Schede relative alle**  
**proposte di intervento**  
**(anni 1996 – 2008)**

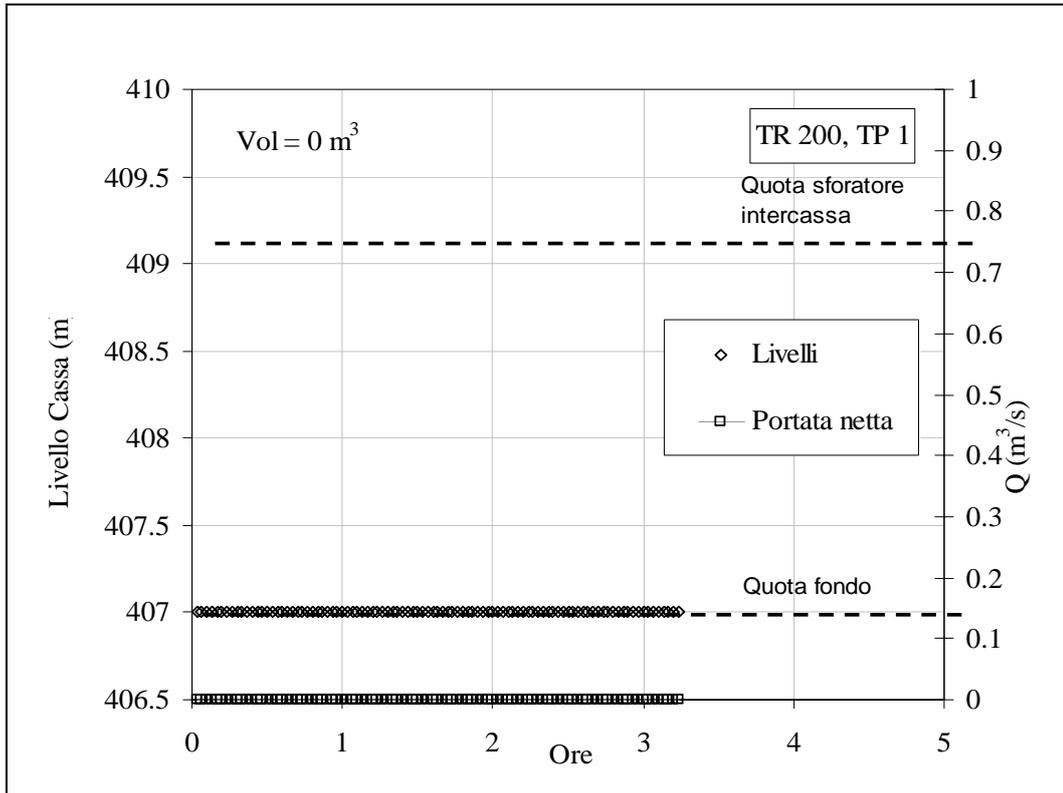
Figura 7.104 - Il funzionamento idraulico del terzo settore della cassa di espansione (S3).

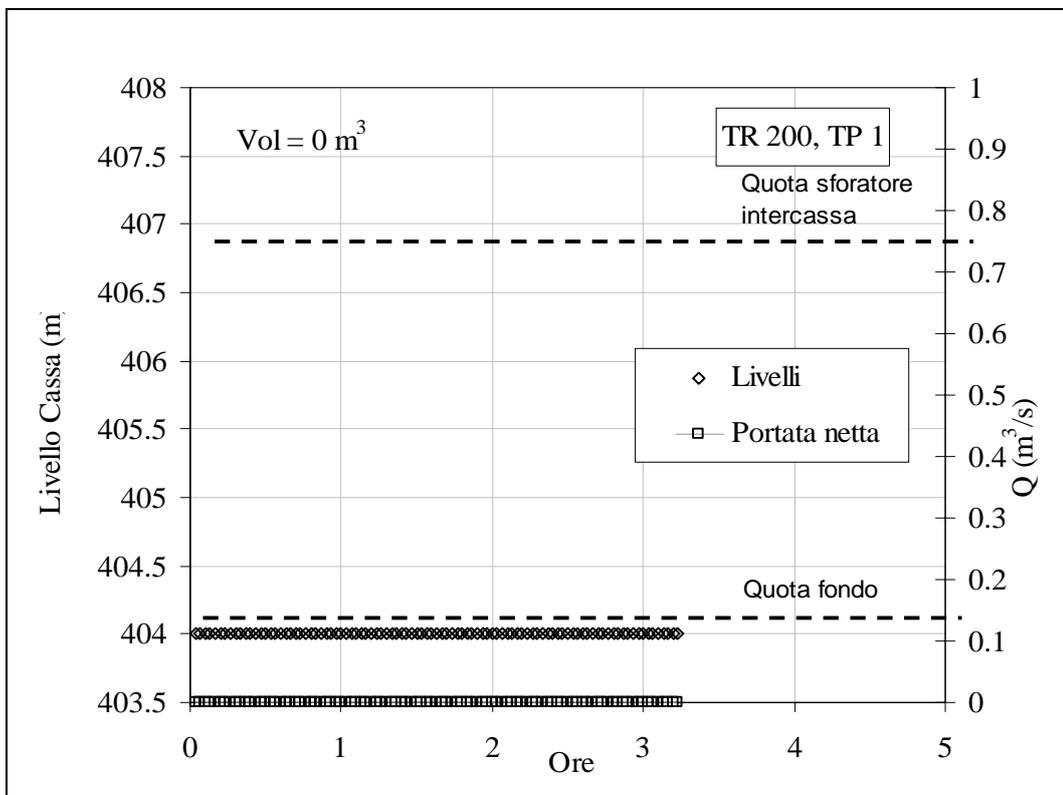
Figura 7.105 - Il funzionamento idraulico del quarto settore della cassa di espansione (S4).

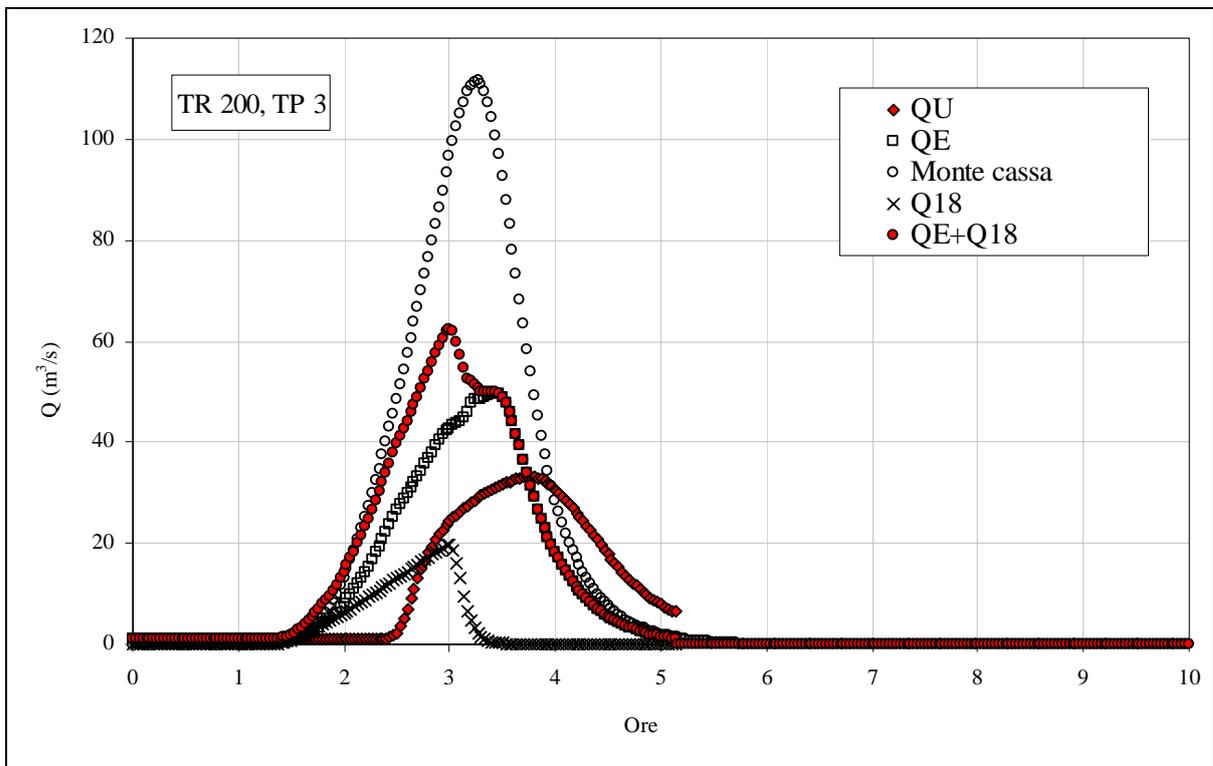
- Il picco di portata viene abbattuto da oltre  $60 \text{ m}^3/\text{s}$  a poco più di  $30 \text{ m}^3/\text{s}$ .
- Solo tre dei quattro settori della cassa di espansione vengono invasati. In particolare il terzo settore non viene completamente invasato.
- Il volume necessario alla laminazione è  $115000 \text{ m}^3$

Figura 7.106 - Idrogrammi che interessano il nodo idraulico della cassa di espansione

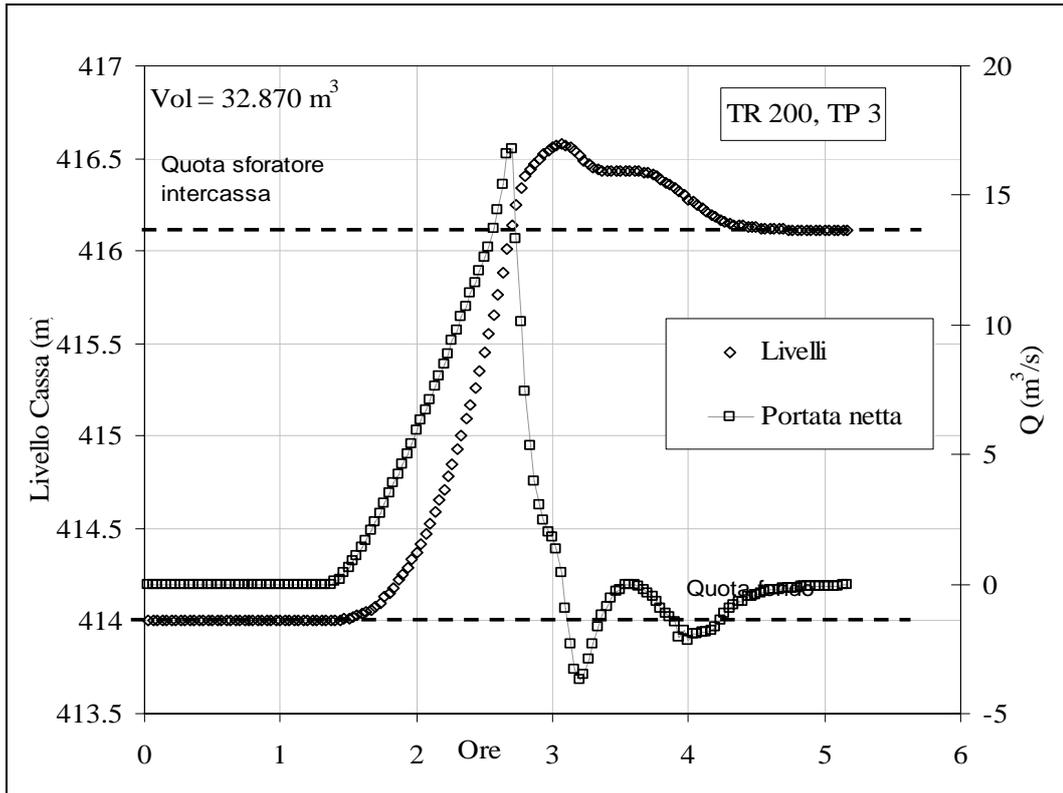
Figura 7.107 - Il funzionamento idraulico del primo settore della cassa di espansione (S1).

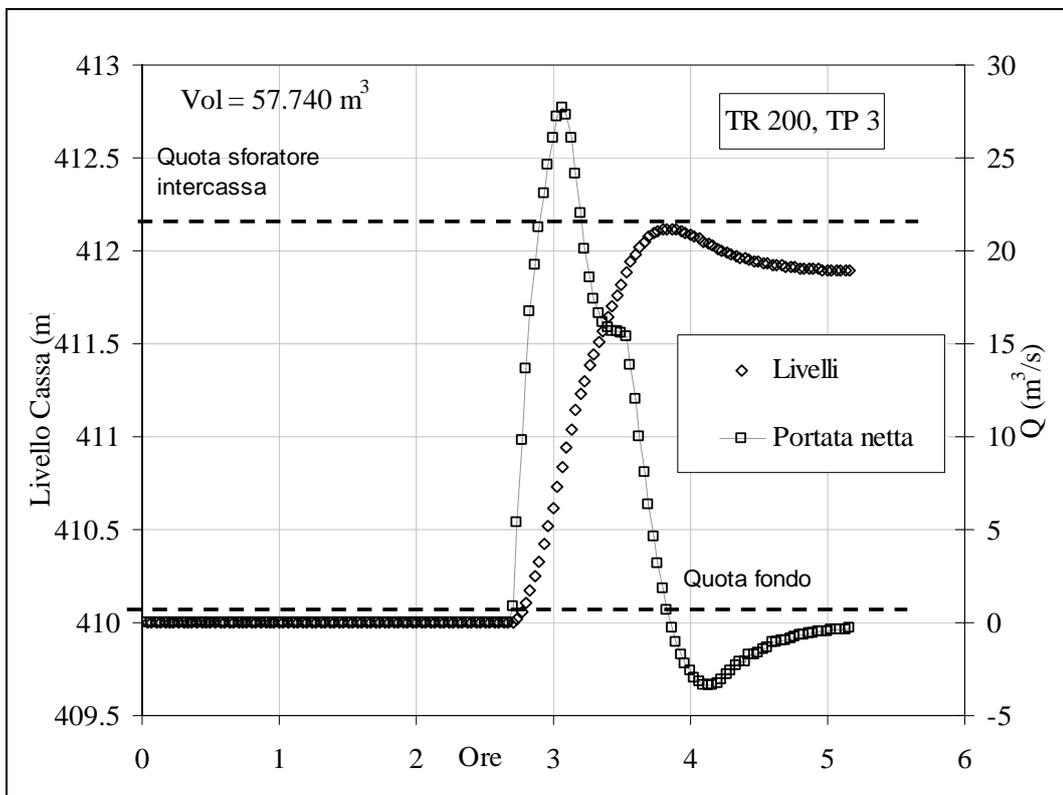
Figura 7.108 - Il funzionamento idraulico del secondo settore della cassa di espansione (S2).

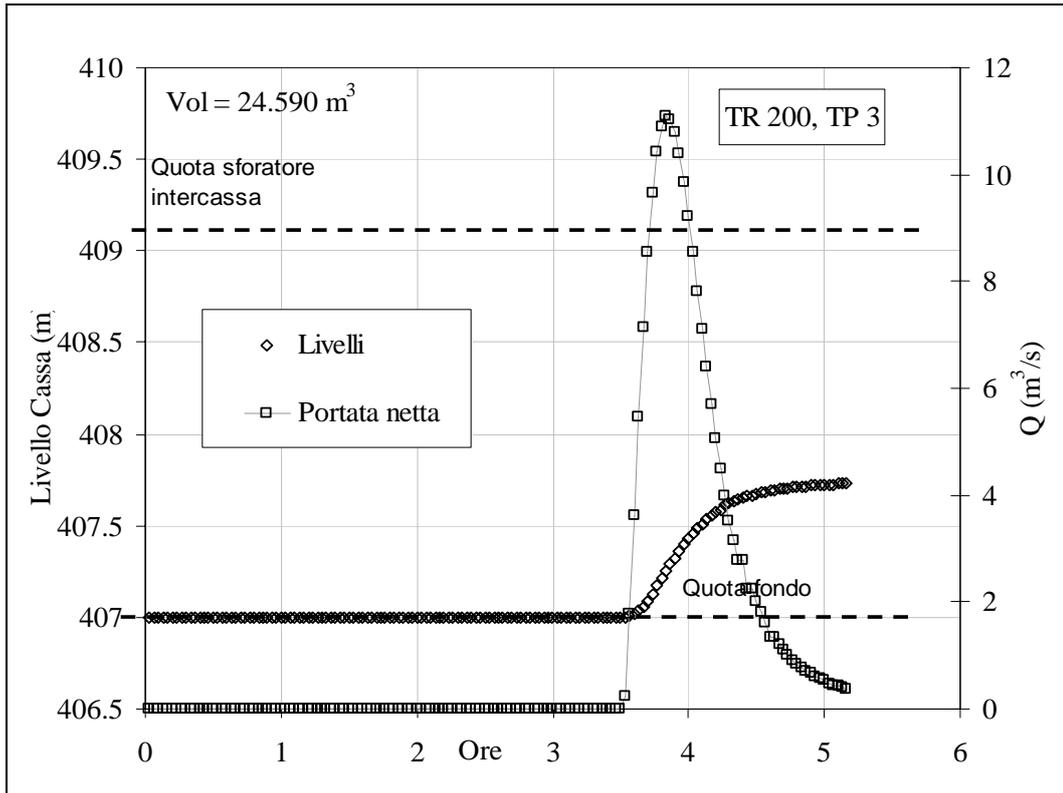
Figura 7.109 - Il funzionamento idraulico del terzo settore della cassa di espansione (S3).

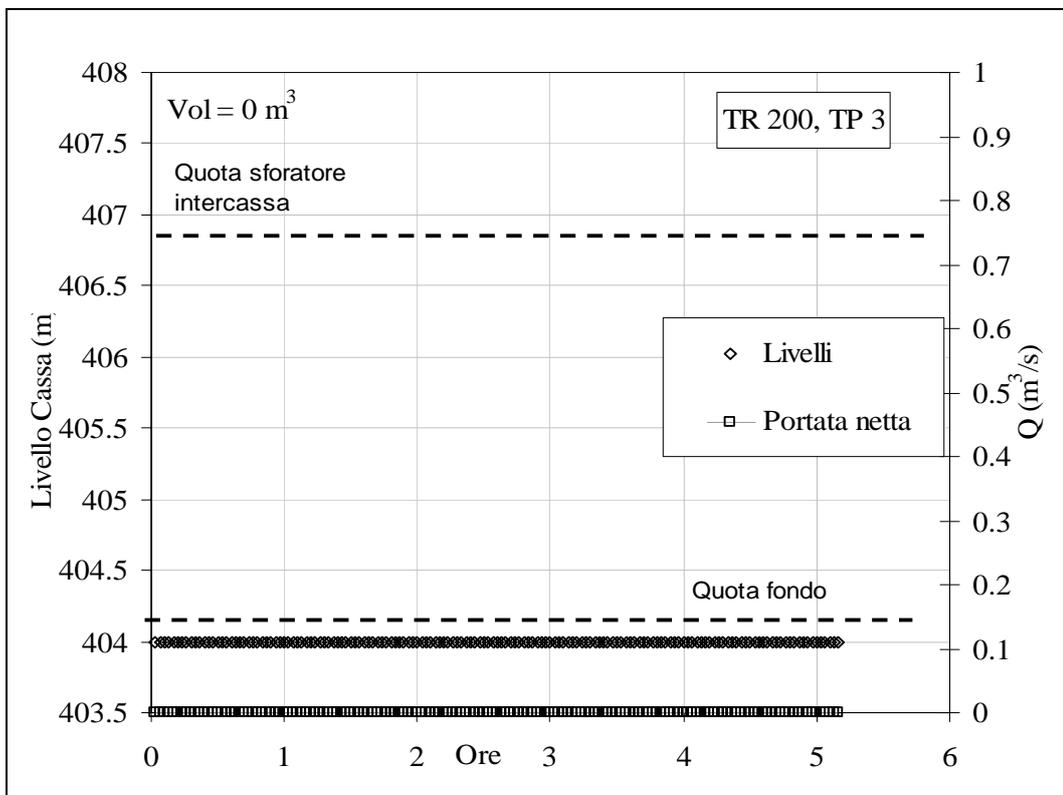
Figura 7.110 - Il funzionamento idraulico del quarto settore della cassa di espansione (S4).

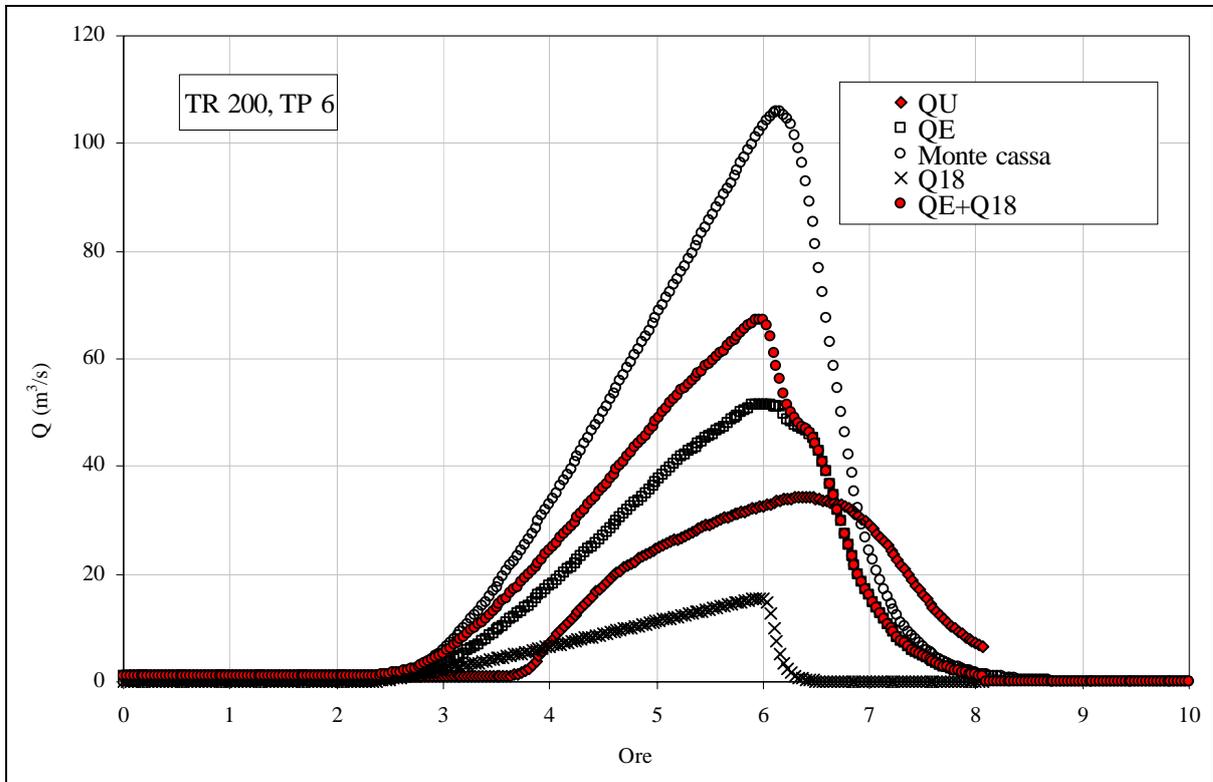
- La portata massima in uscita dal nodo cassa è inferiore a  $40 \text{ m}^3/\text{s}$ .
- Tutti i quattro settori della cassa sono interessati dalla piena; solo il quarto viene invaso per circa la metà del volume totale.
- Il volume totale necessario alla laminazione dell'onda di piena è pari a poco più di  $203000 \text{ m}^3$ .

Figura 7.111 - Idrogrammi che interessano il nodo idraulico della cassa di espansione

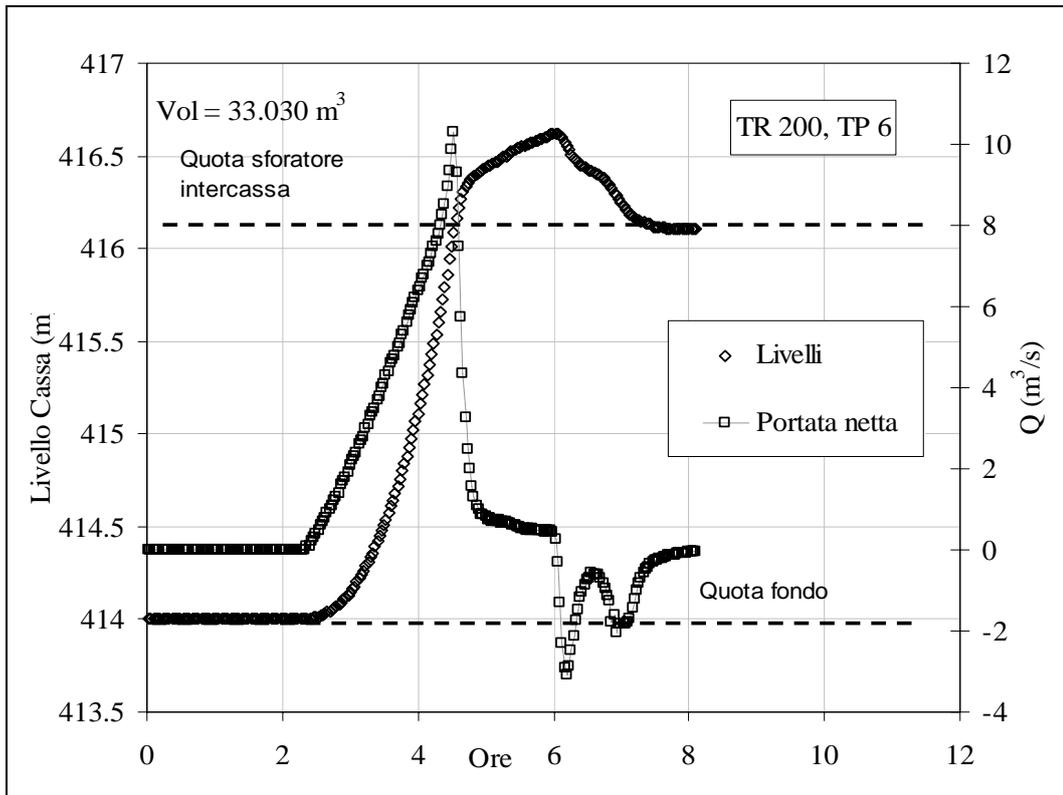
Figura 7.112 - Il funzionamento idraulico del primo settore della cassa di espansione (S1).

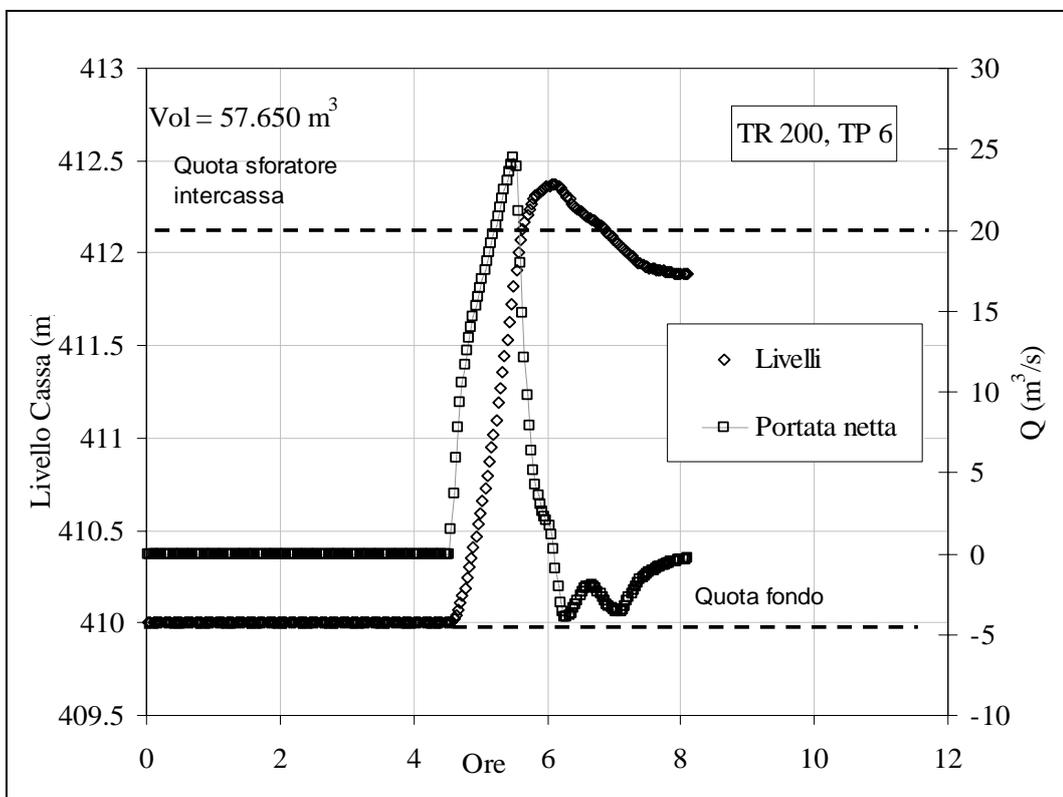
Figura 7.113- Il funzionamento idraulico del secondo settore della cassa di espansione (S2).

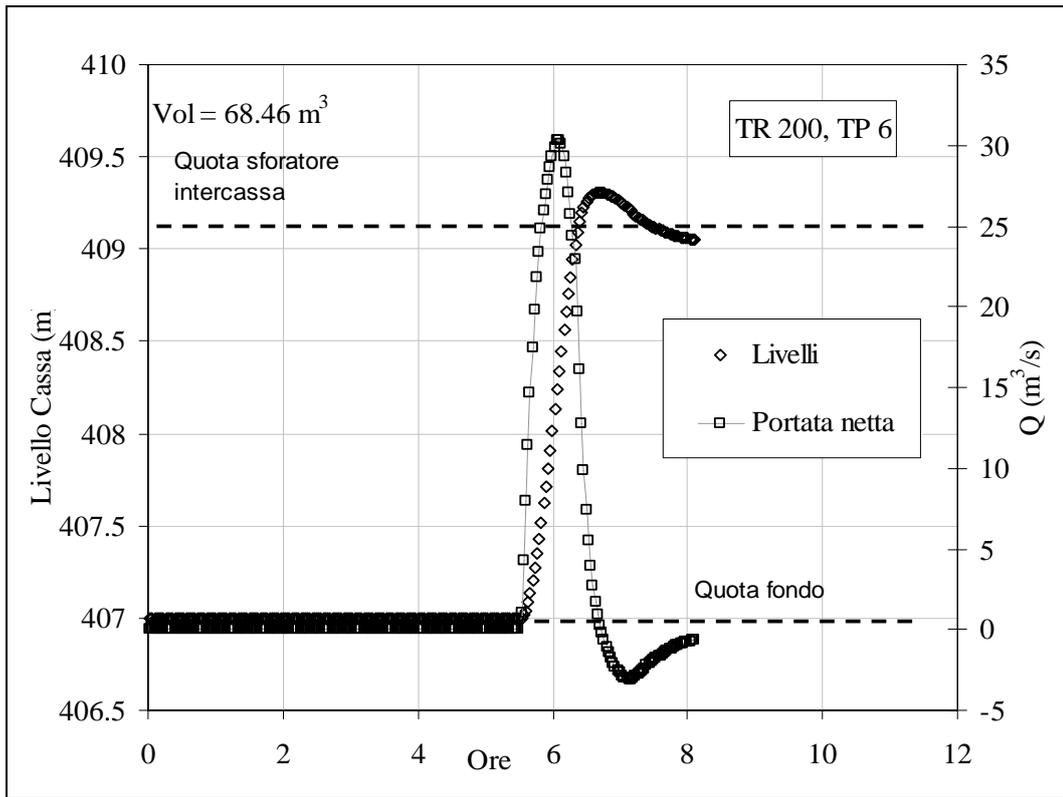
Figura 7.114 - Il funzionamento idraulico del terzo settore della cassa di espansione (S3).

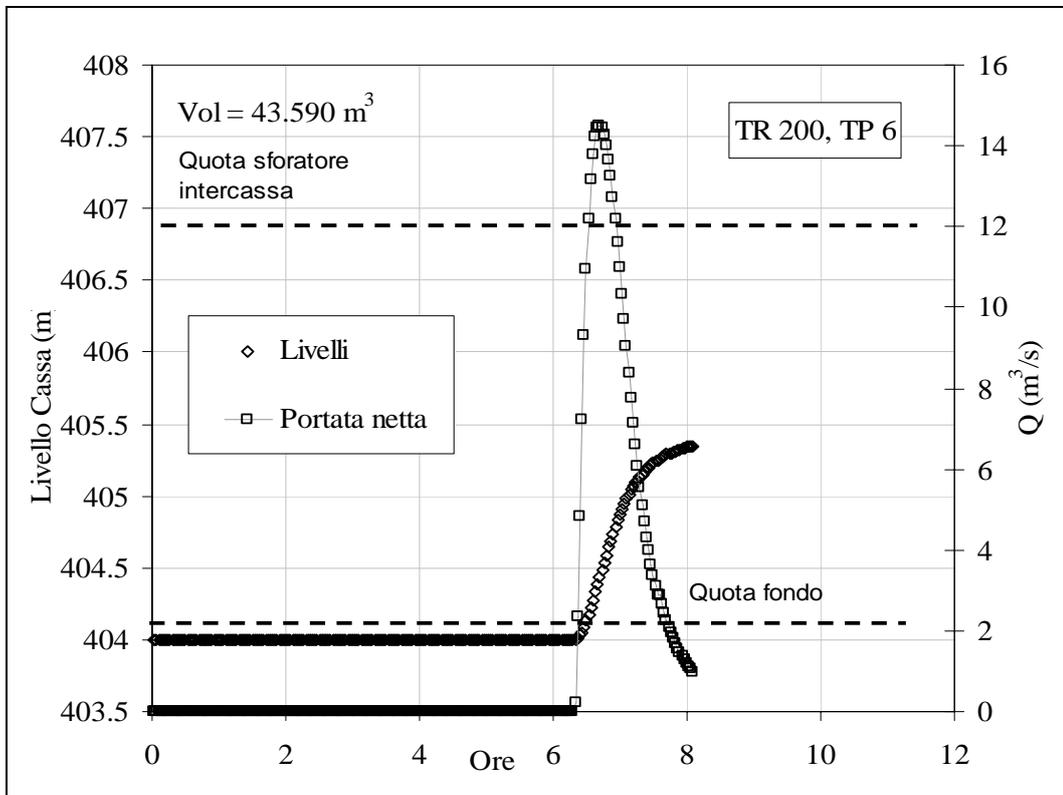
Figura 7.115 - Il funzionamento idraulico del quarto settore della cassa di espansione (S4).

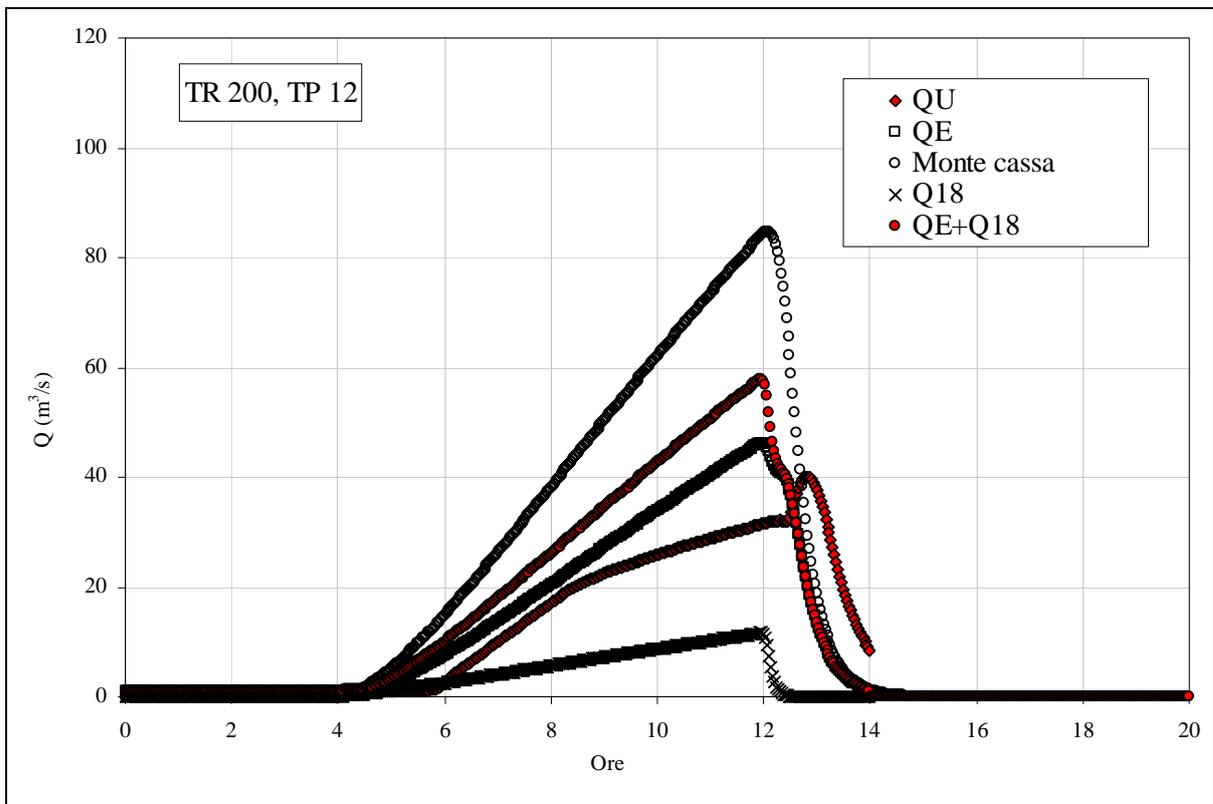
- La portata in uscita è comunque pari di  $40 \text{ m}^3/\text{s}$ .
- Tutti settori della cassa vengono completamente invasati.
- Il volume massimo di invaso (pari a circa  $250000 \text{ m}^3$ ) è comunque sufficiente a laminare il picco di piena.

Figura 7.116 - Idrogrammi che interessano il nodo idraulico della cassa di espansione

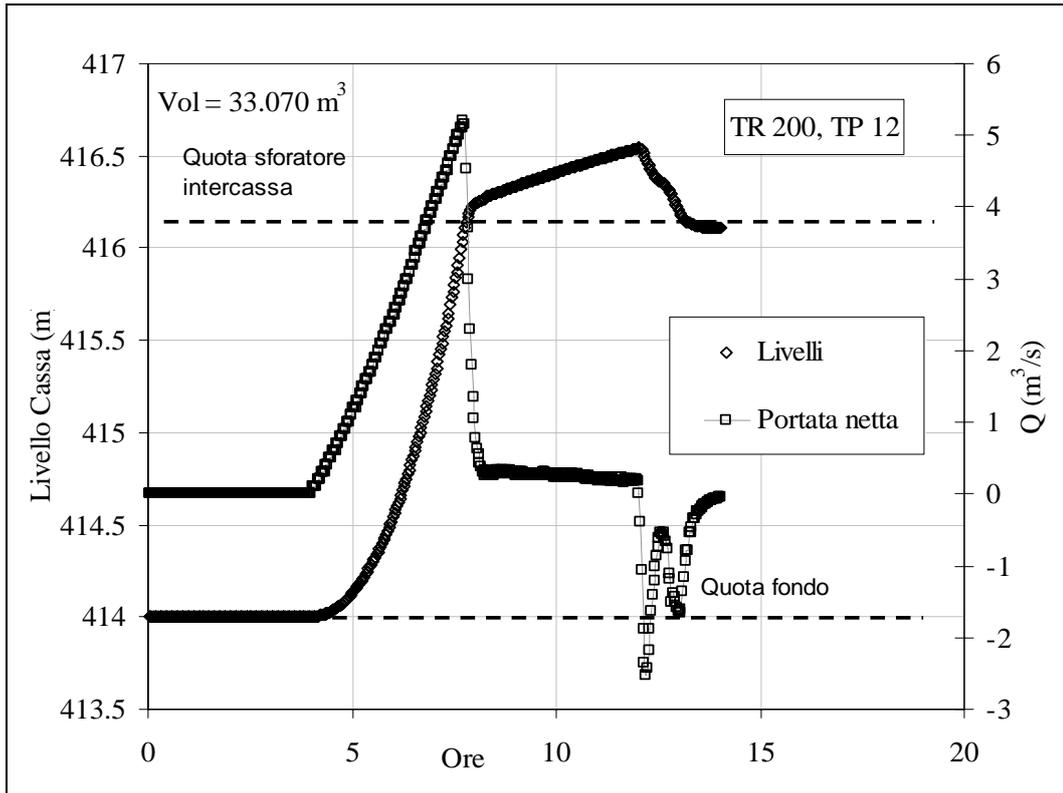
Figura 7.117 - Il funzionamento idraulico del primo settore della cassa di espansione (S1).

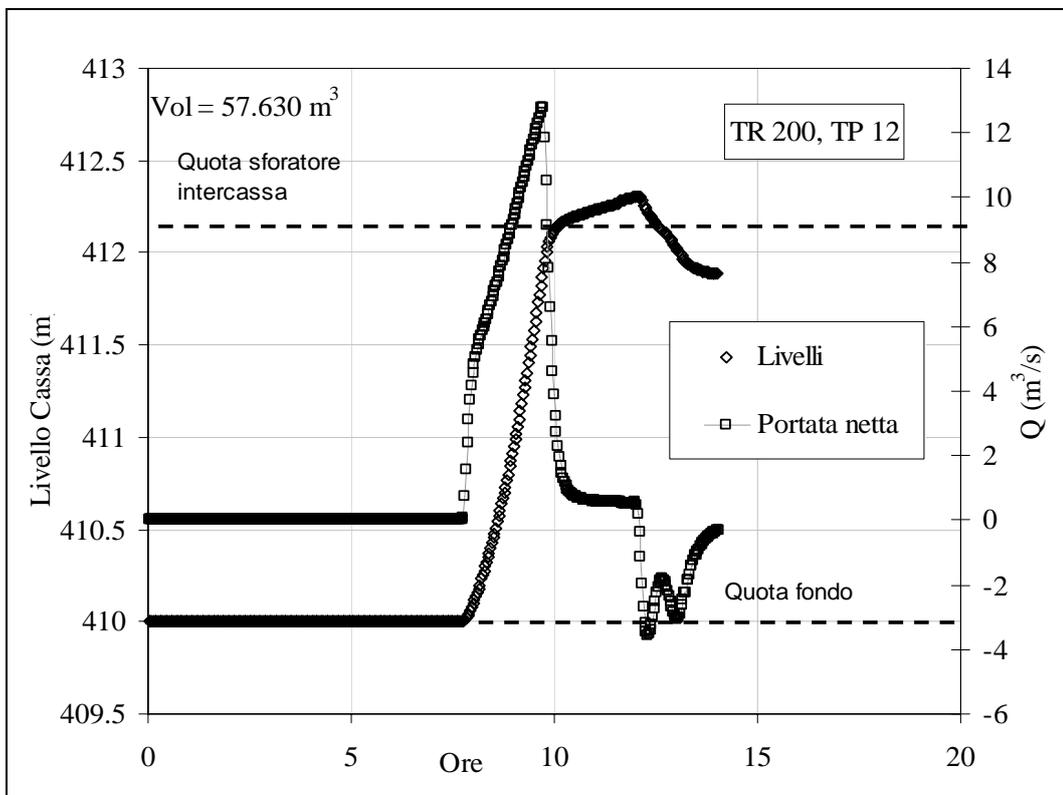
Figura 7.118- Il funzionamento idraulico del secondo settore della cassa di espansione (S2).

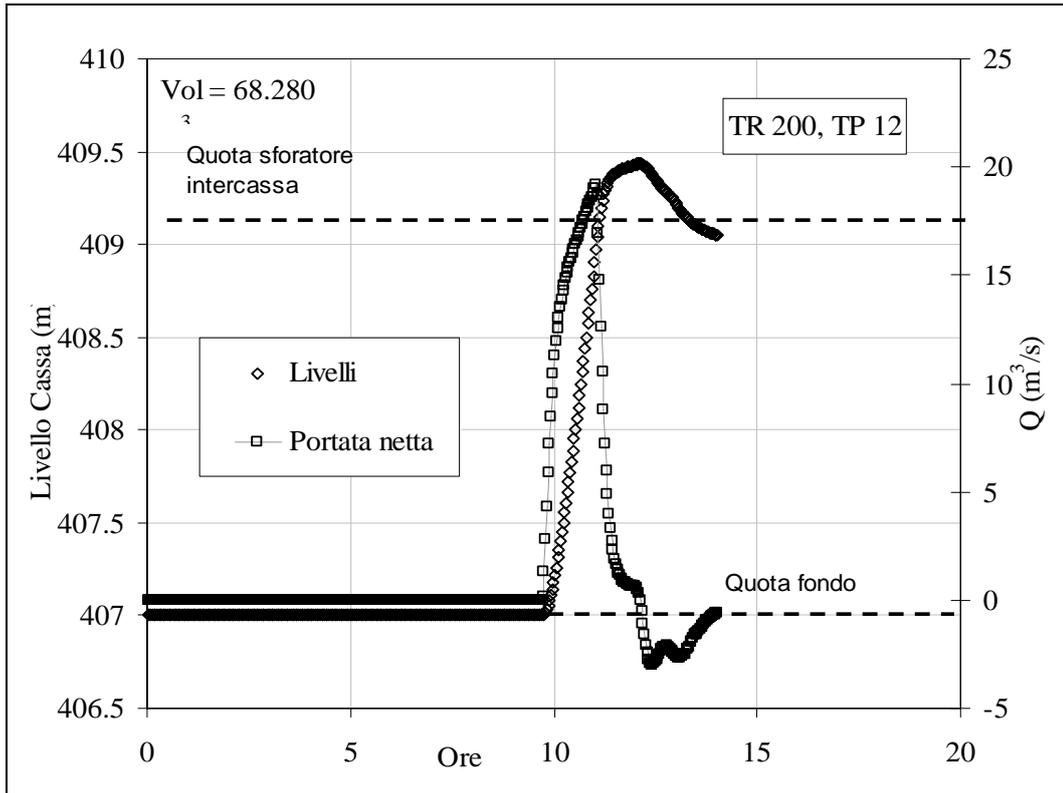
Figura 7.119 - Il funzionamento idraulico del terzo settore della cassa di espansione (S3).

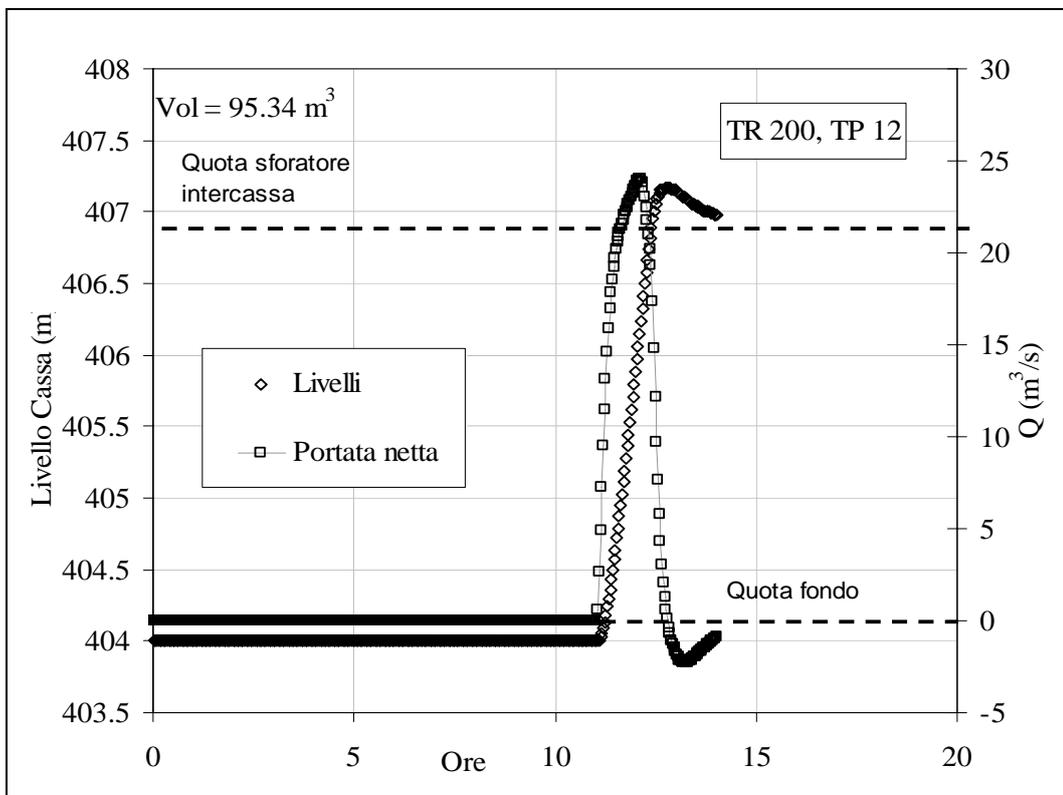
Figura 7.120 - Il funzionamento idraulico del quarto settore della cassa di espansione (S4).

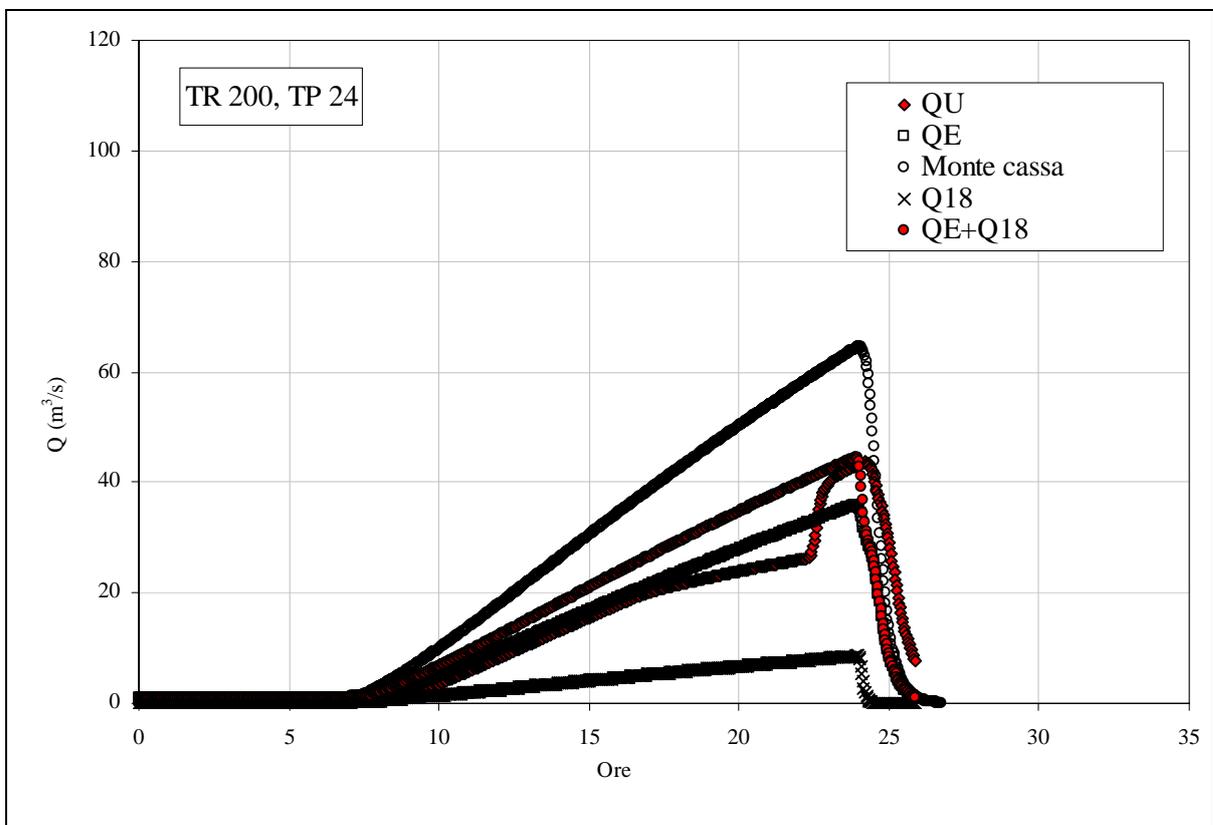
- il picco in uscita è pressochè pari a quello in ingresso. L'efficienza della cassa è molto bassa.
- Tutti settori della cassa vengono completamente invasati.
- Il volume massimo di invaso (più di  $250000 \text{ m}^3$ ) non è sufficiente a laminare il picco di piena.

Figura 7.121 - Idrogrammi che interessano il nodo idraulico della cassa di espansione

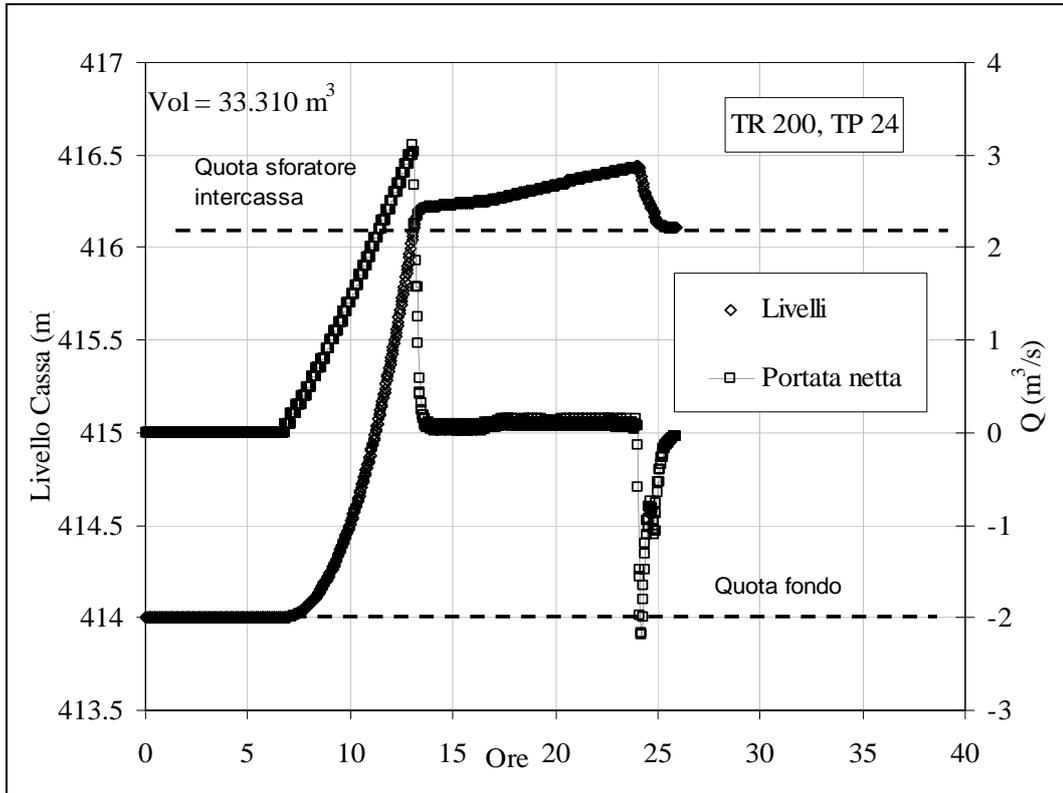
Figura 7.122 - Il funzionamento idraulico del primo settore della cassa di espansione (S1).

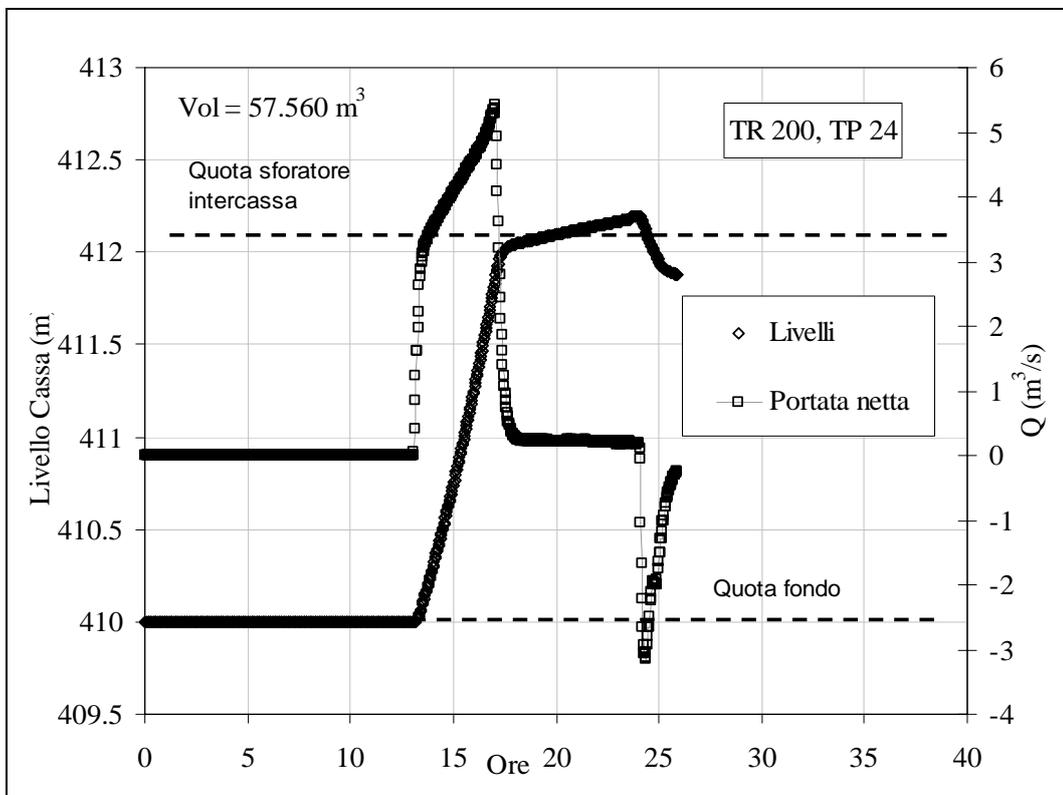
Figura 7.123- Il funzionamento idraulico del secondo settore della cassa di espansione (S2).

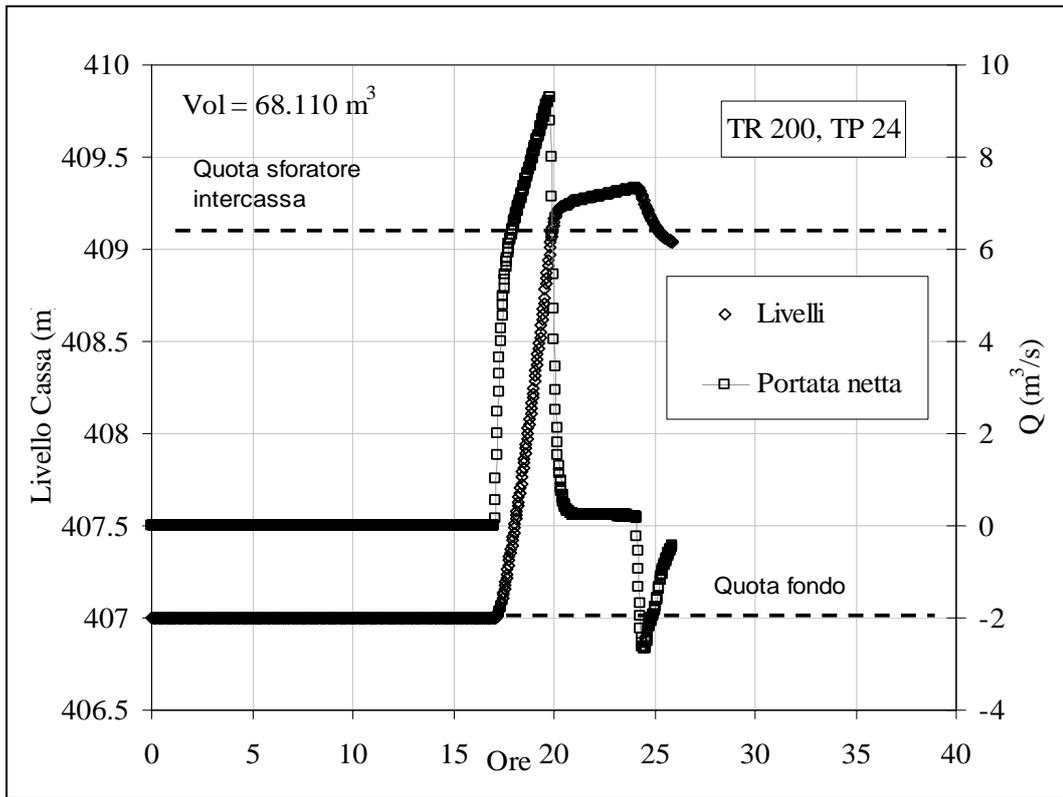
Figura 7.124 - Il funzionamento idraulico del terzo settore della cassa di espansione (S3).

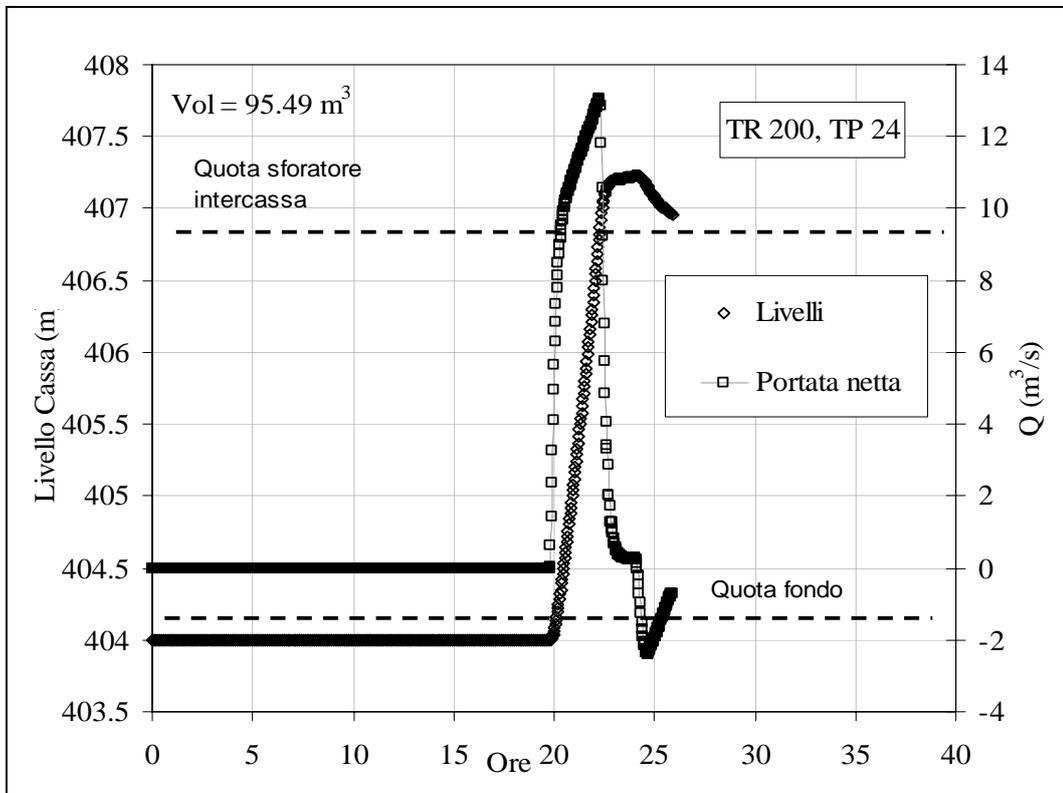
Figura 7.125 - Il funzionamento idraulico del quarto settore della cassa di espansione (S4).

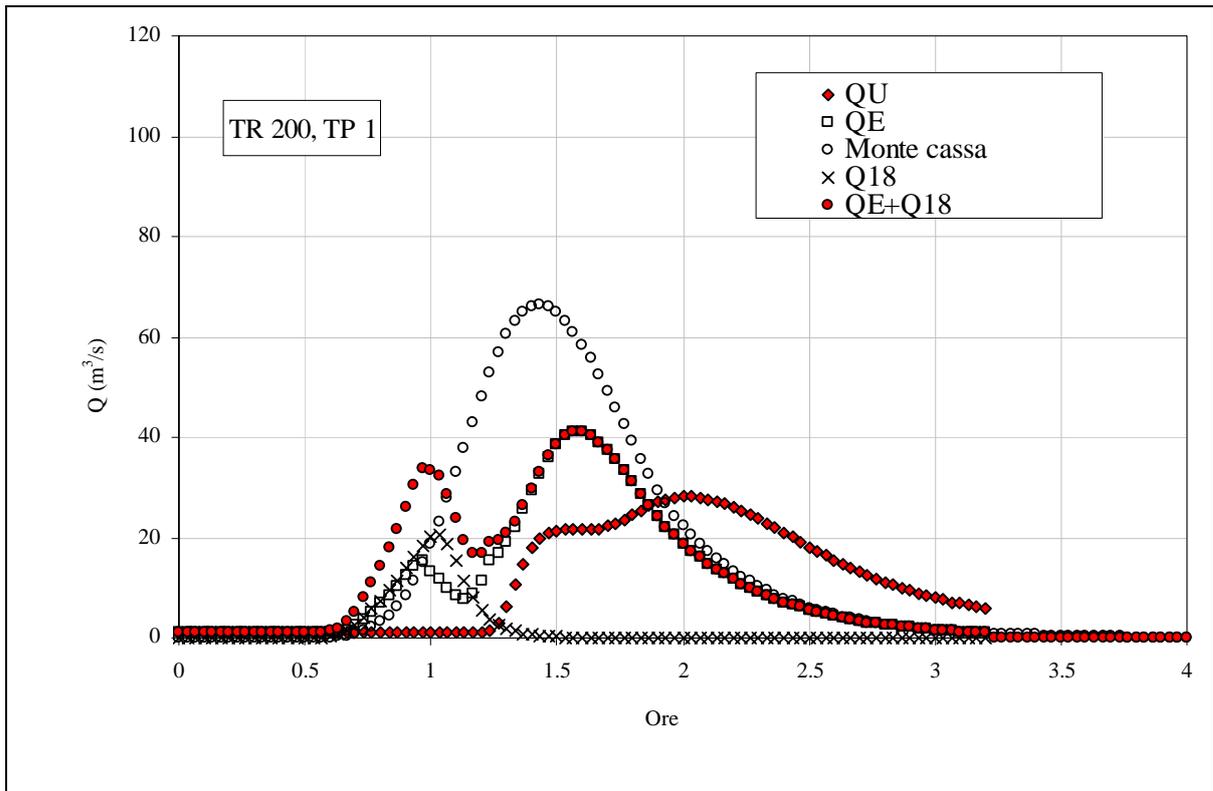
- Il picco di portata viene abbattuto da circa  $40 \text{ m}^3/\text{s}$  a circa  $30 \text{ m}^3/\text{s}$ .
- Solo il primo settore della cassa viene parzialmente invaso.
- Il volume necessario alla laminazione è inferiore a  $17000 \text{ m}^3$ .

Figura 7.126 - Idrogrammi che interessano il nodo idraulico della cassa di espansione

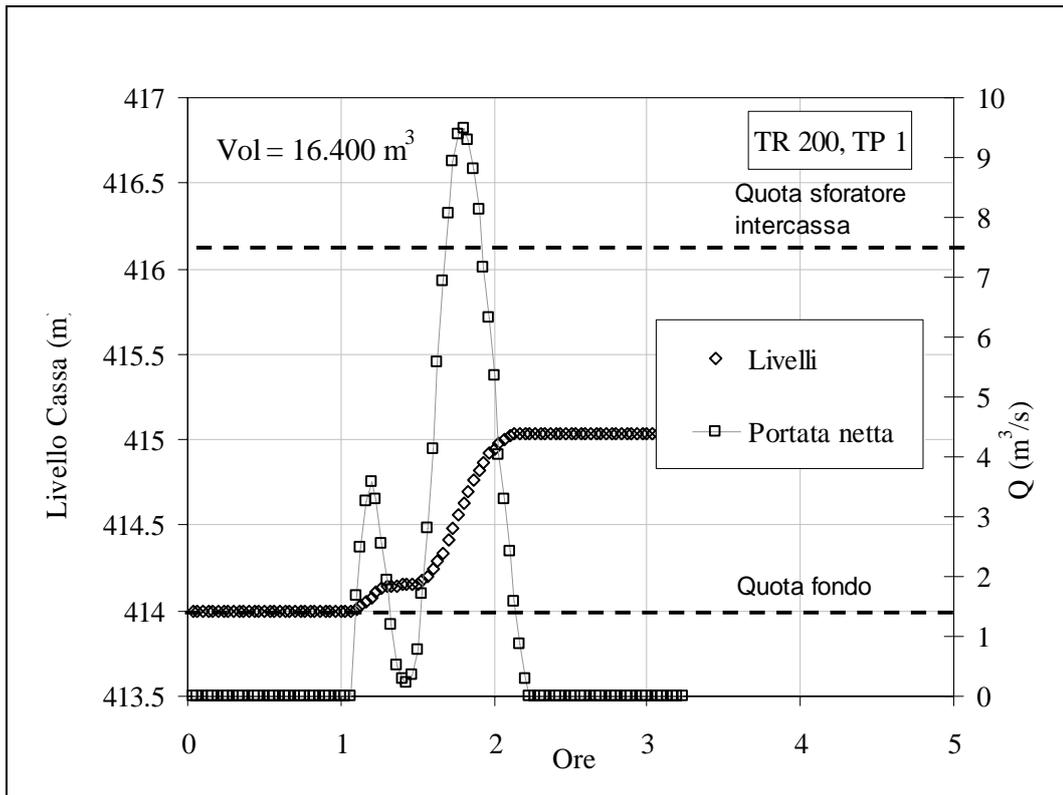
Figura 7.127 - Il funzionamento idraulico del primo settore della cassa di espansione (S1).

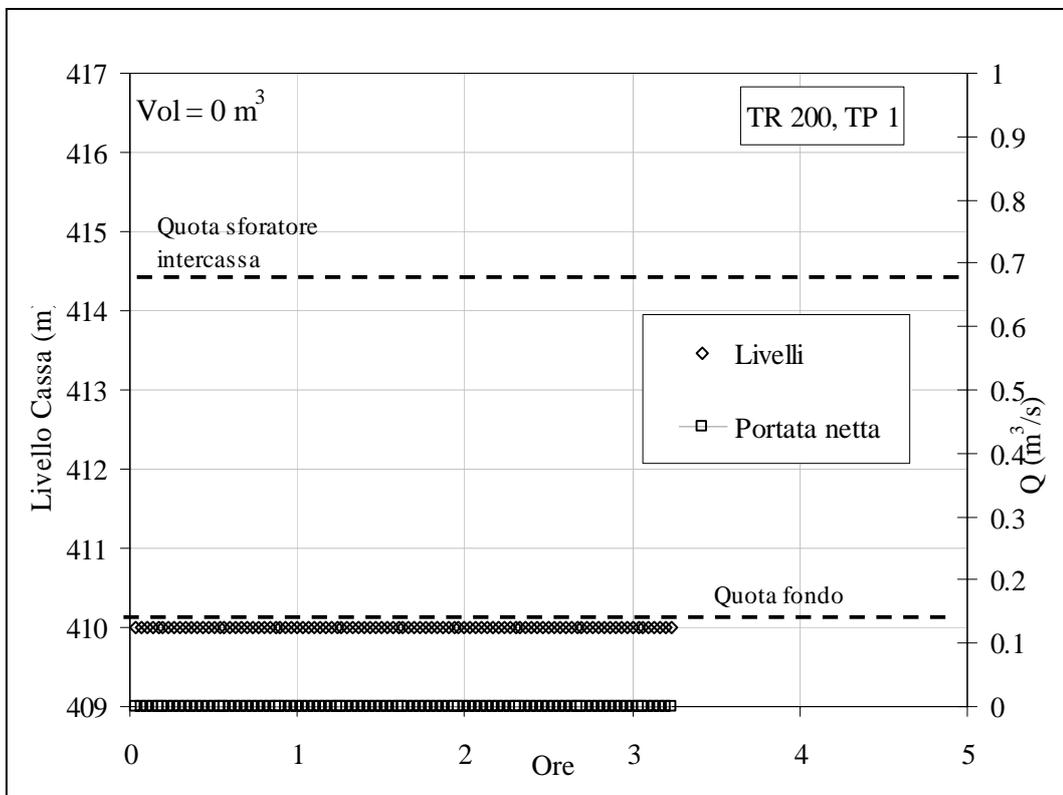
Figura 7.128 - Il funzionamento idraulico del secondo settore della cassa di espansione (S2).
