Dipartimento  
di  
Idraulica, Trasporti ed Infrastrutture Civili

Consorzio per l'arginatura e sistemazione del Torrente Banna - Bendola

# Allegati

**Allegato 1**  
**Schede relative alle**  
**proposte di intervento**  
**(anni 1996 – 2008)**

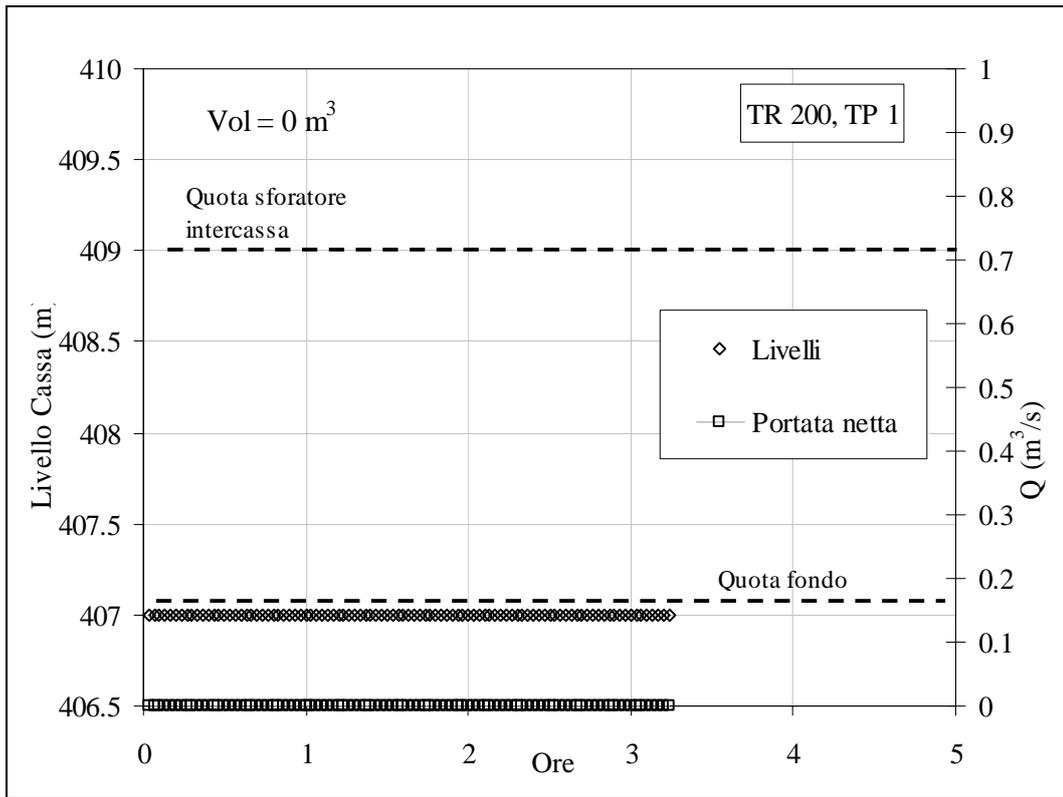
Figura 7.129 - Il funzionamento idraulico del terzo settore della cassa di espansione (S3).

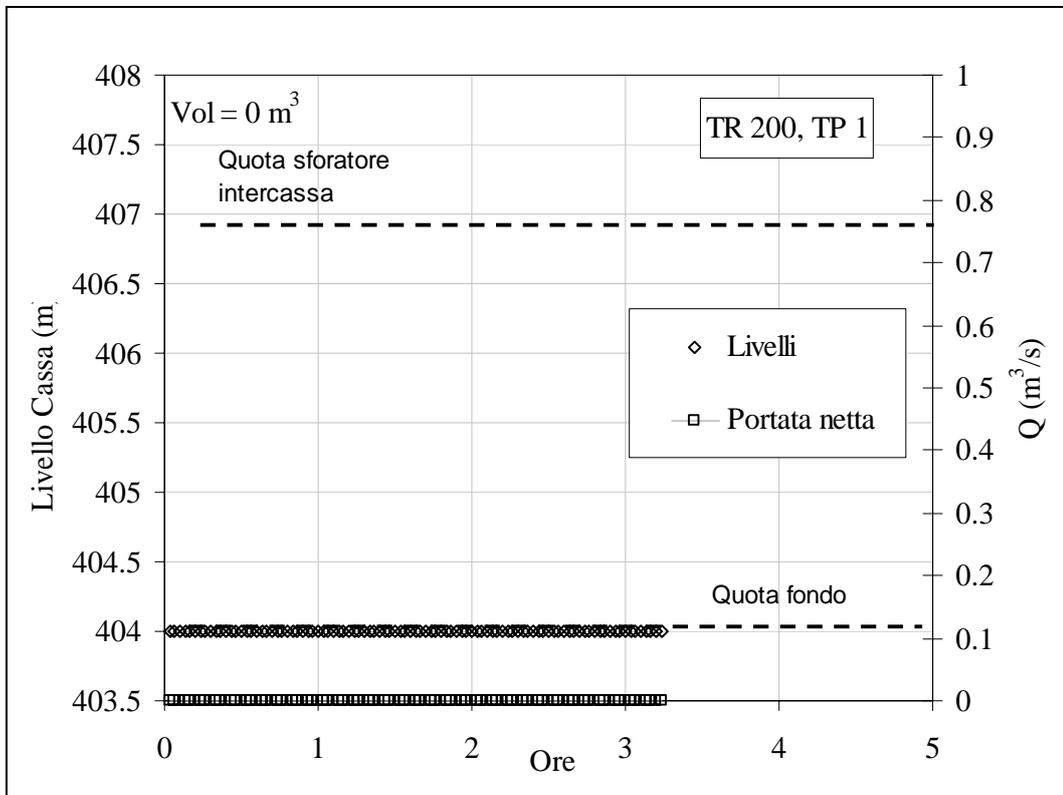
Figura 7.130 - Il funzionamento idraulico del quarto settore della cassa di espansione (S4).

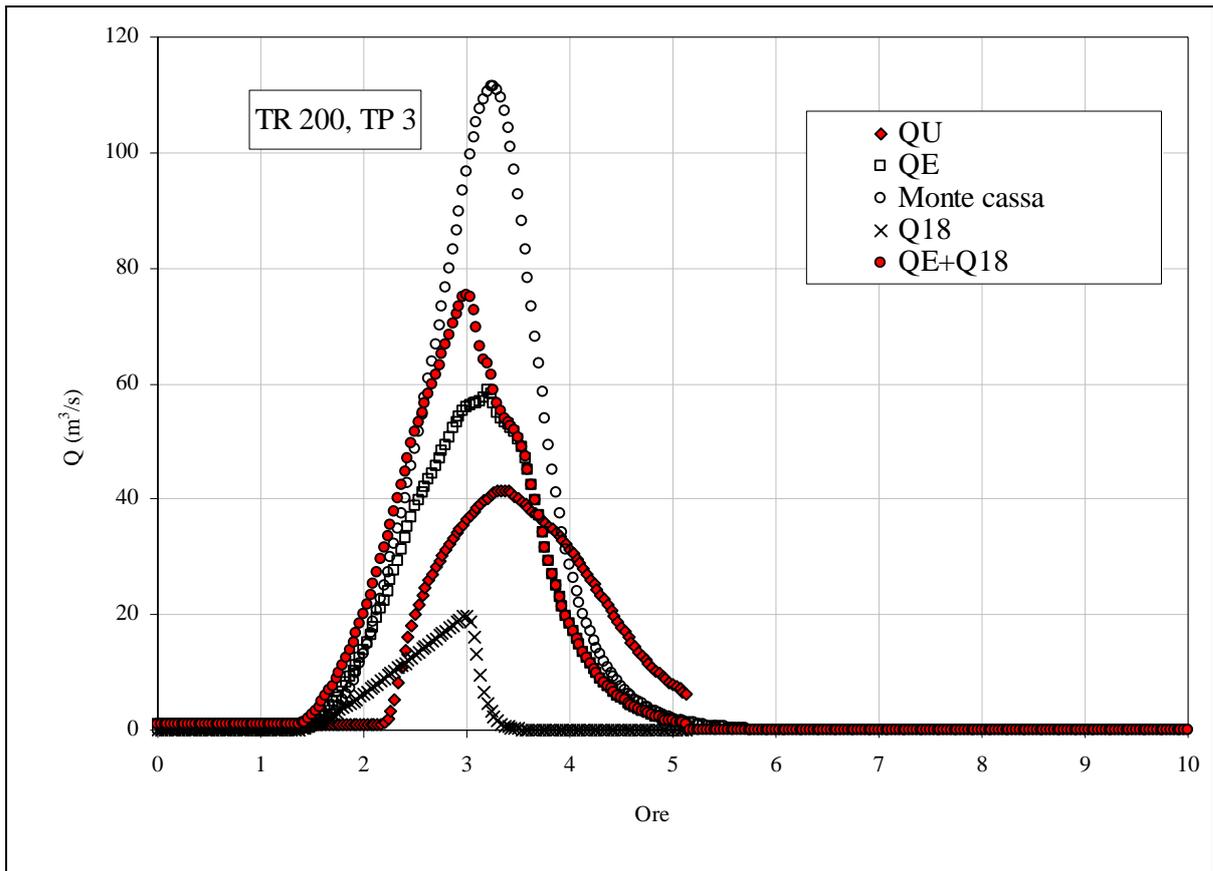
- Il picco di portata viene abbattuto da quasi  $80 \text{ m}^3/\text{s}$  a circa  $40 \text{ m}^3/\text{s}$ .
- Solo i primi tre settori della cassa vengono invasati, e l'ultimo di questi solo parzialmente.
- Il volume necessario alla laminazione è pari a  $112000 \text{ m}^3$

Figura 7.131 - Idrogrammi che interessano il nodo idraulico della cassa di espansione

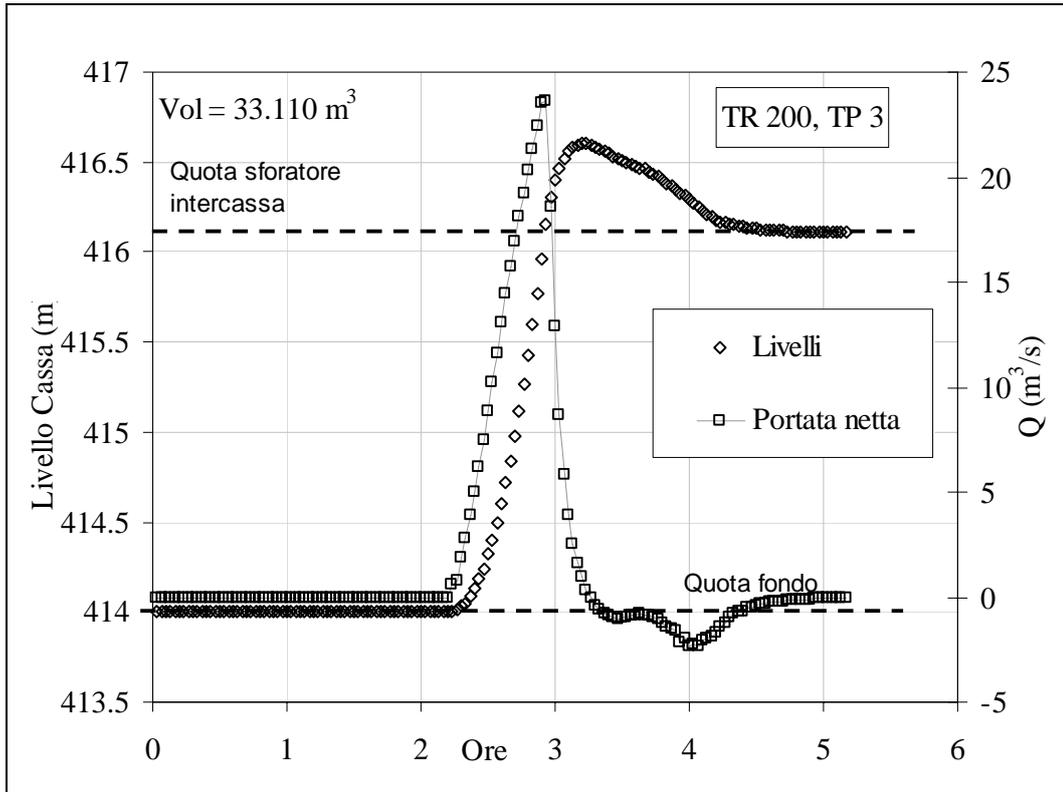
Figura 7.132 - Il funzionamento idraulico del primo settore della cassa di espansione (S1).

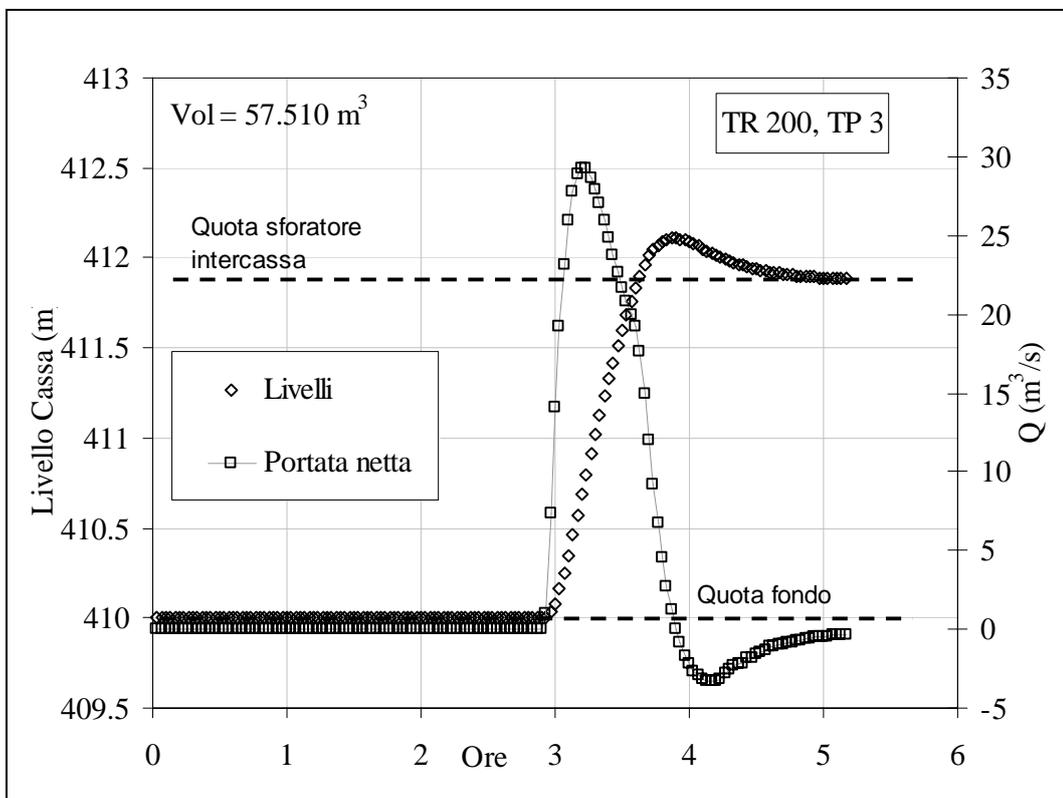
Figura 7.133 - Il funzionamento idraulico del secondo settore della cassa di espansione (S2).

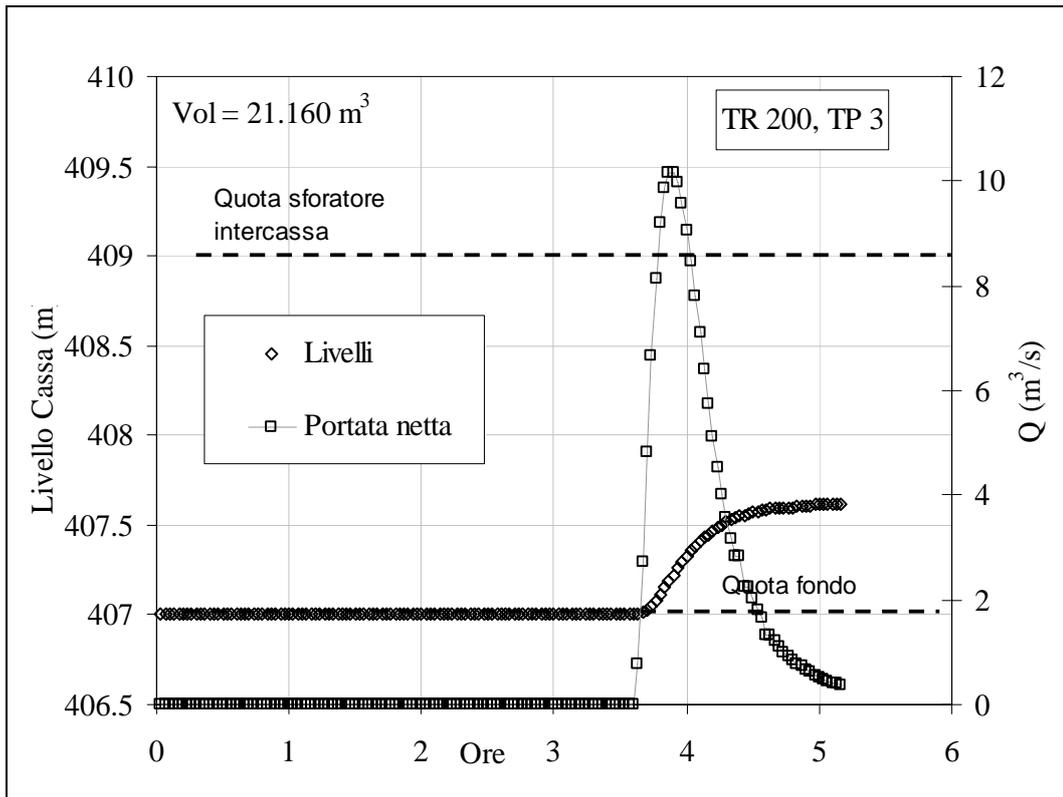
Figura 7.134 - Il funzionamento idraulico del terzo settore della cassa di espansione (S3).

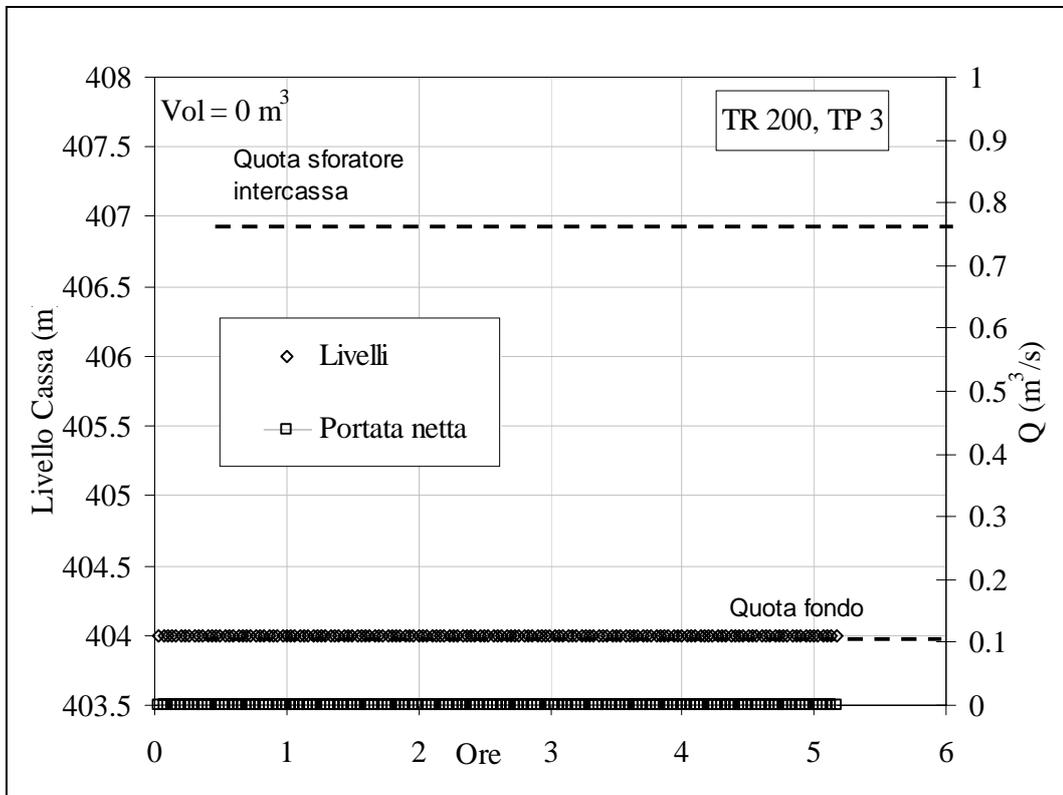
Figura 7.135 - Il funzionamento idraulico del quarto settore della cassa di espansione (S4).

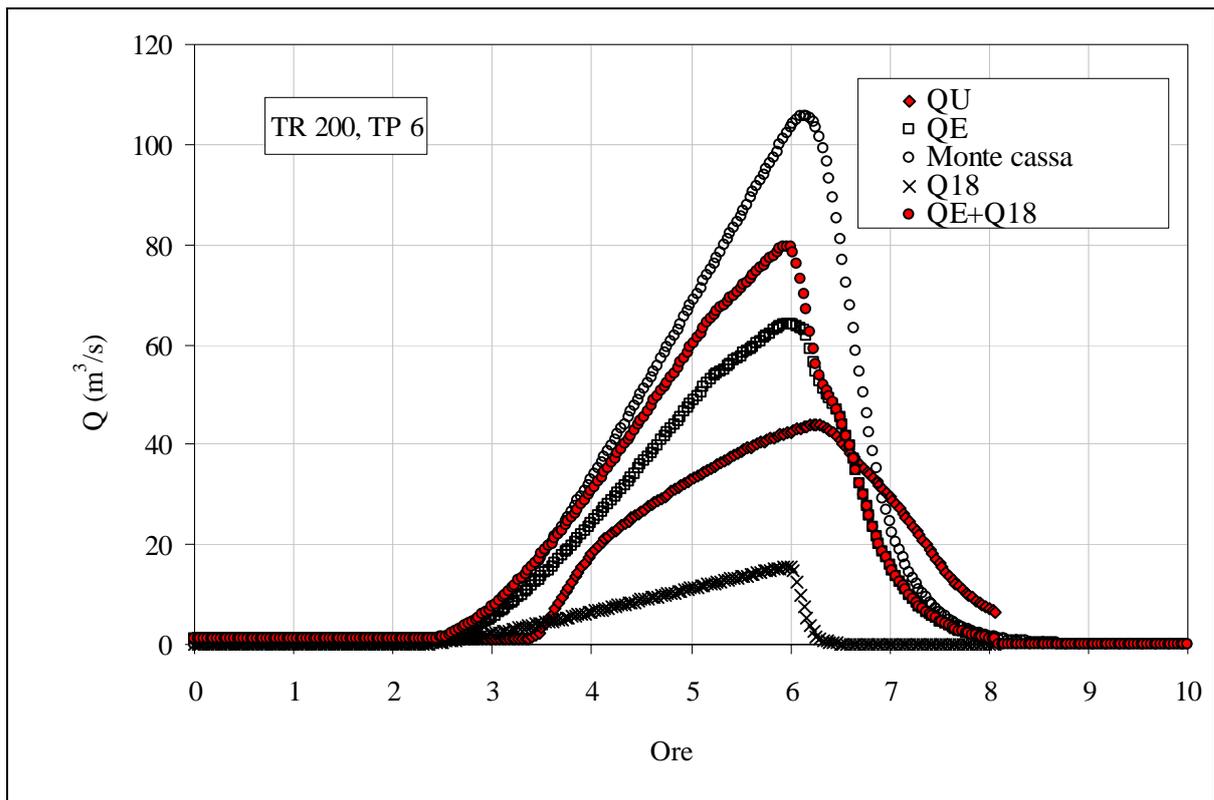
- Il picco di portata viene abbattuto da  $80 \text{ m}^3/\text{s}$  a poco più di  $40 \text{ m}^3/\text{s}$ .
- Tutti e quattro i settori della cassa di espansione vengono invasi, ma l'ultimo solo parzialmente.
- Il volume necessario alla laminazione è pari a  $205000 \text{ m}^3$

Figura 7.136 - Idrogrammi che interessano il nodo idraulico della cassa di espansione

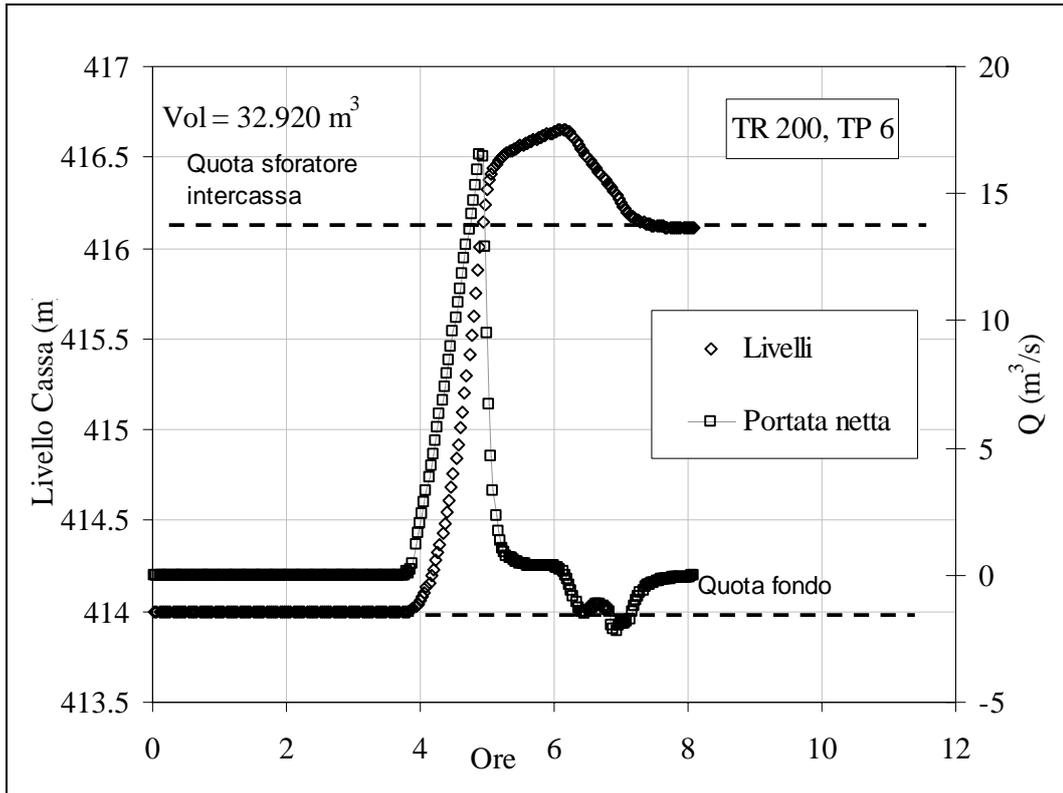
Figura 7.137 - Il funzionamento idraulico del primo settore della cassa di espansione (S1).

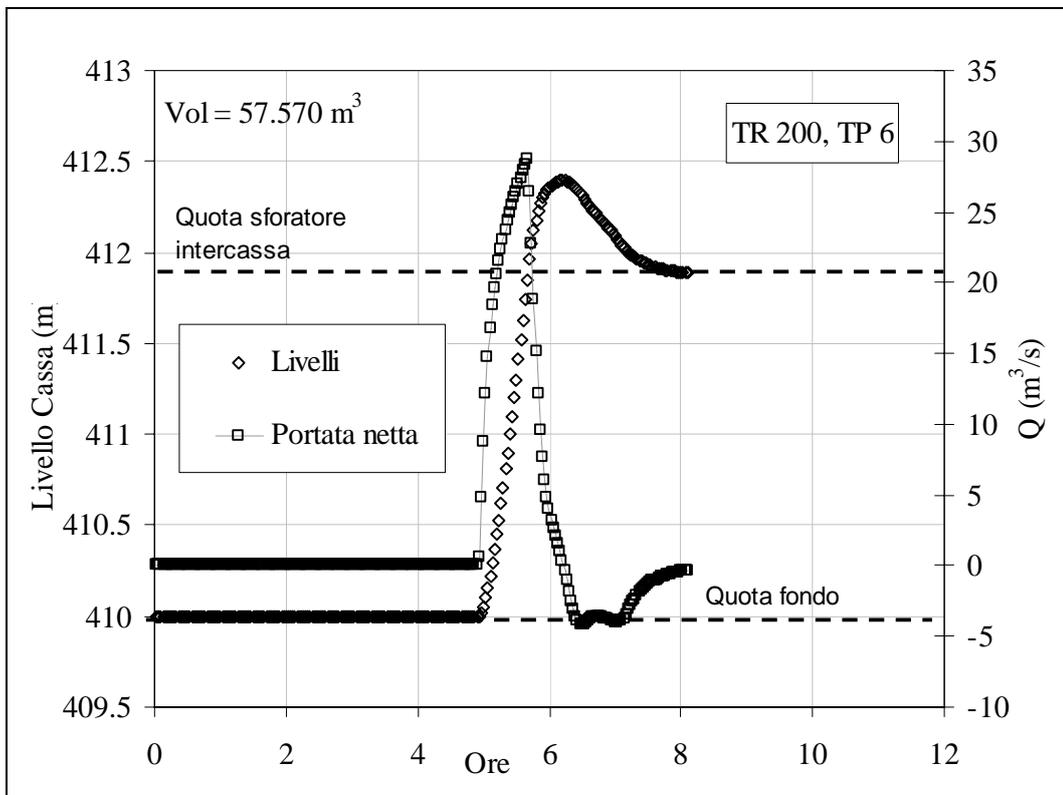
Figura 7.138 - Il funzionamento idraulico del secondo settore della cassa di espansione (S2).

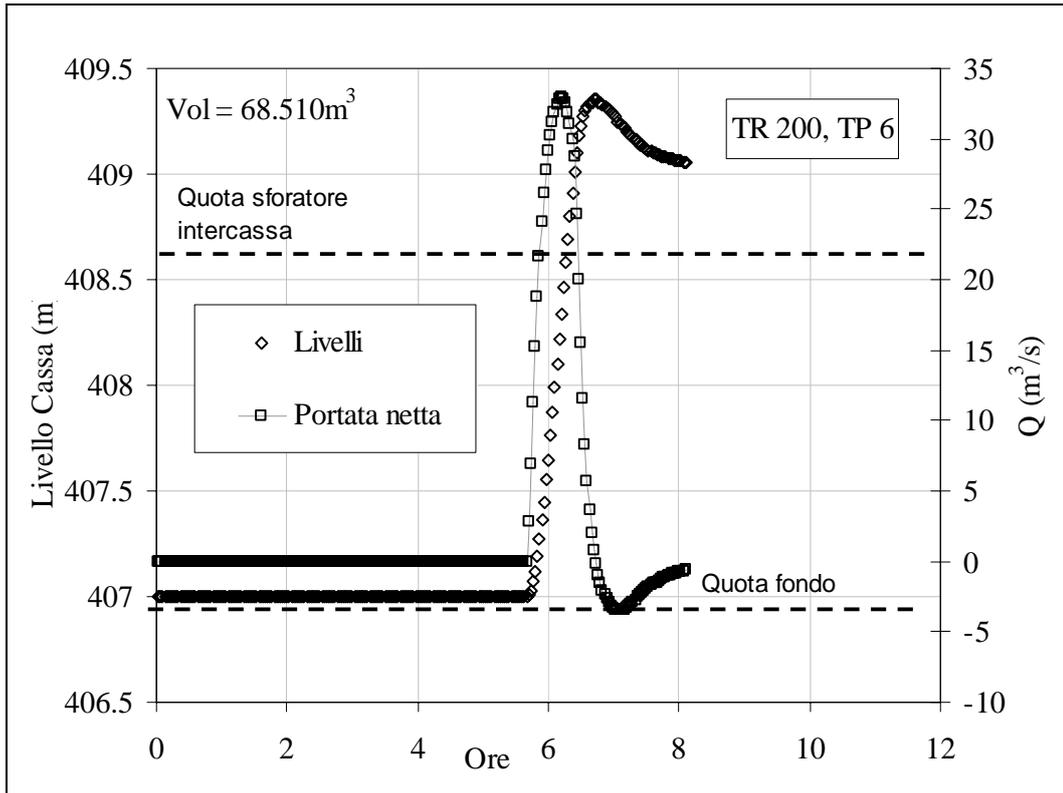
Figura 7.139 - Il funzionamento idraulico del terzo settore della cassa di espansione (S3).

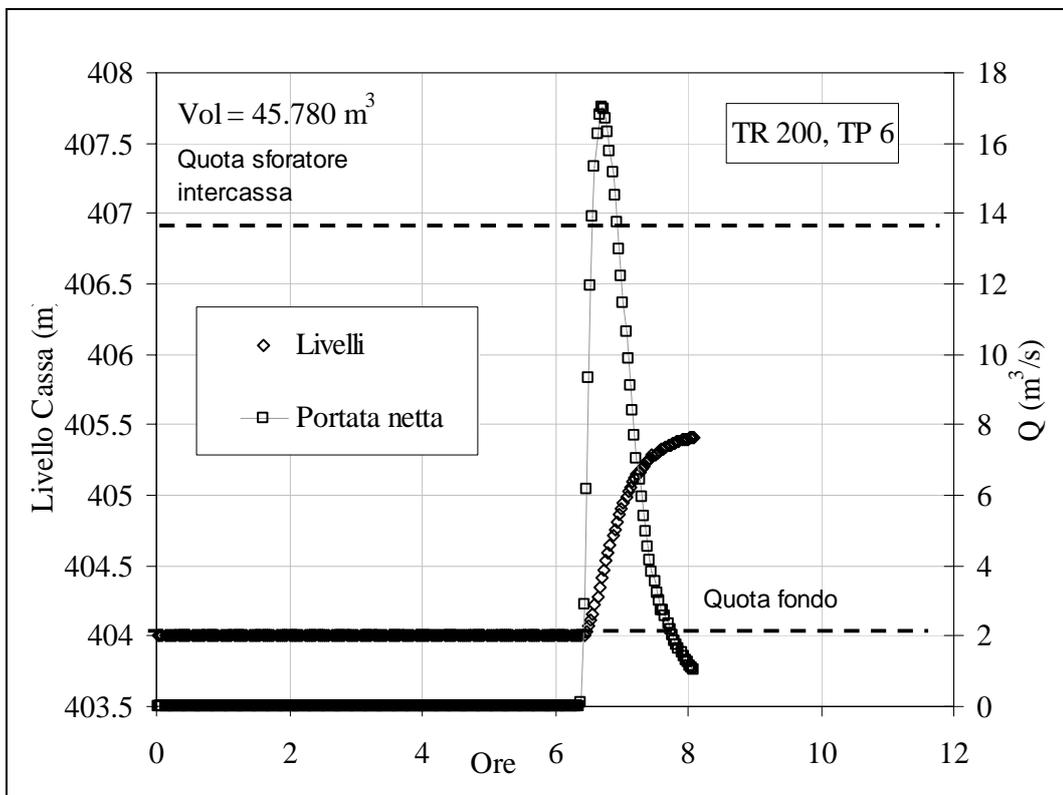
Figura 7.140 - Il funzionamento idraulico del quarto settore della cassa di espansione (S4).

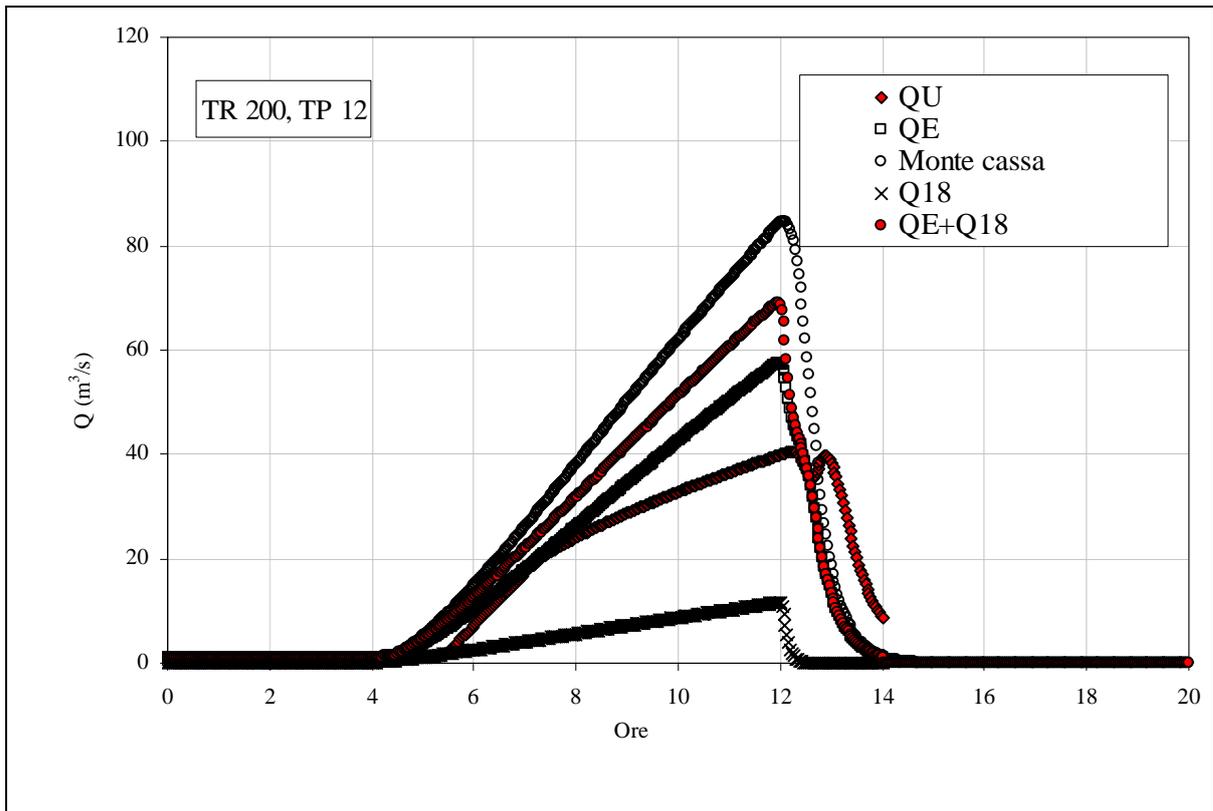
9) Presenza di chiavica,  $T_p = 12$  h, condizioni dello sfioratore: manutenzione continua

- Il picco di portata viene abbattuto da circa  $70 \text{ m}^3/\text{s}$  a circa  $30 \text{ m}^3/\text{s}$ .
- Tutti e quattro i settori della cassa di espansione vengono completamente invasati.
- Il volume necessario alla laminazione è pari al volume totale  $250000 \text{ m}^3$

Figura 7.141 - Idrogrammi che interessano il nodo idraulico della cassa di espansione

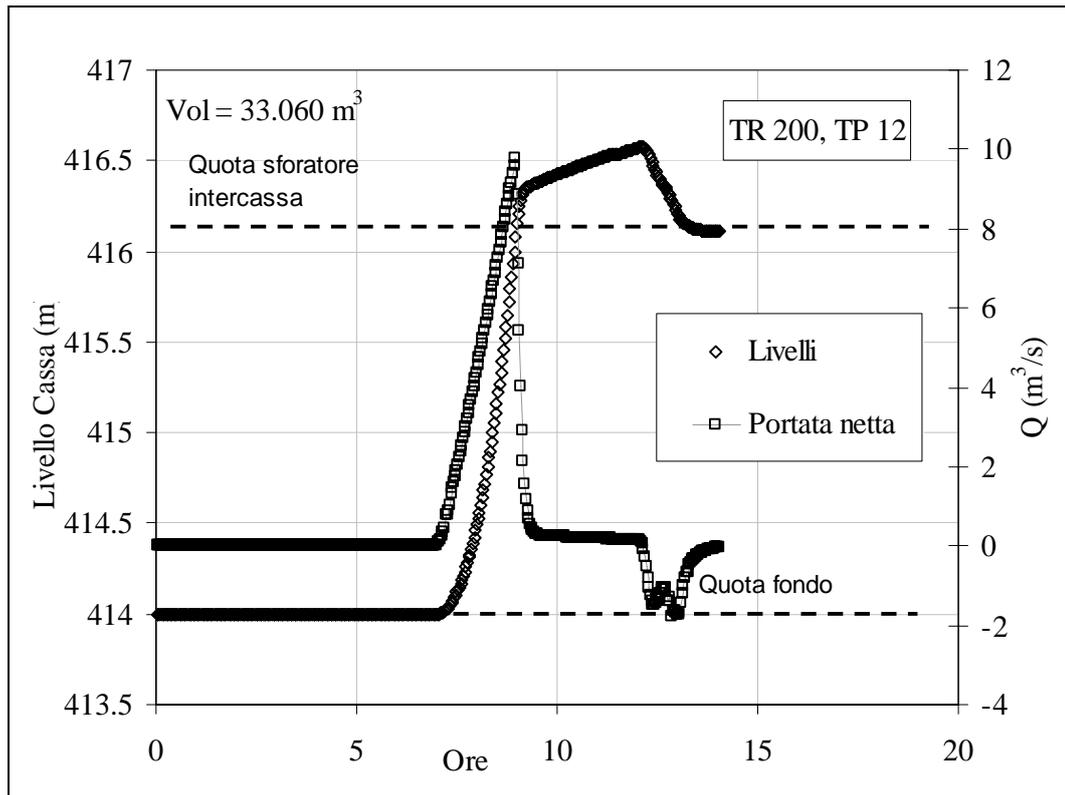
Figura 7.142 - Il funzionamento idraulico del primo settore della cassa di espansione (S1).

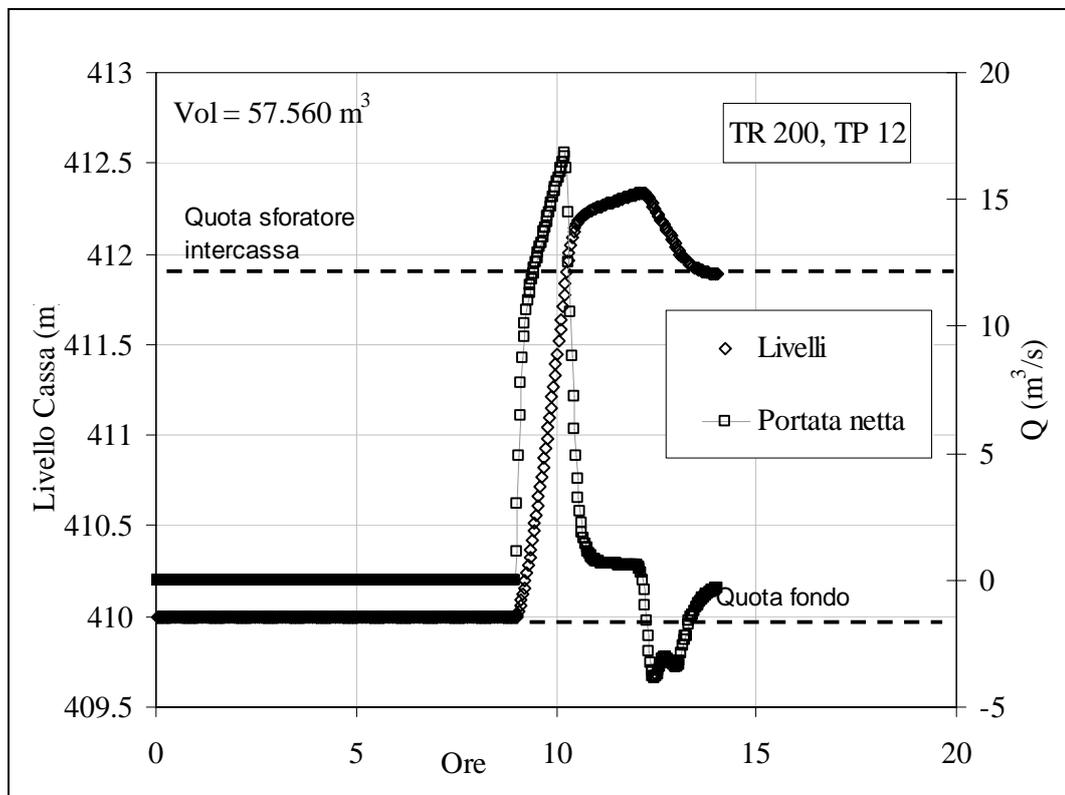
Figura 7.143 - Il funzionamento idraulico del secondo settore della cassa di espansione (S2).

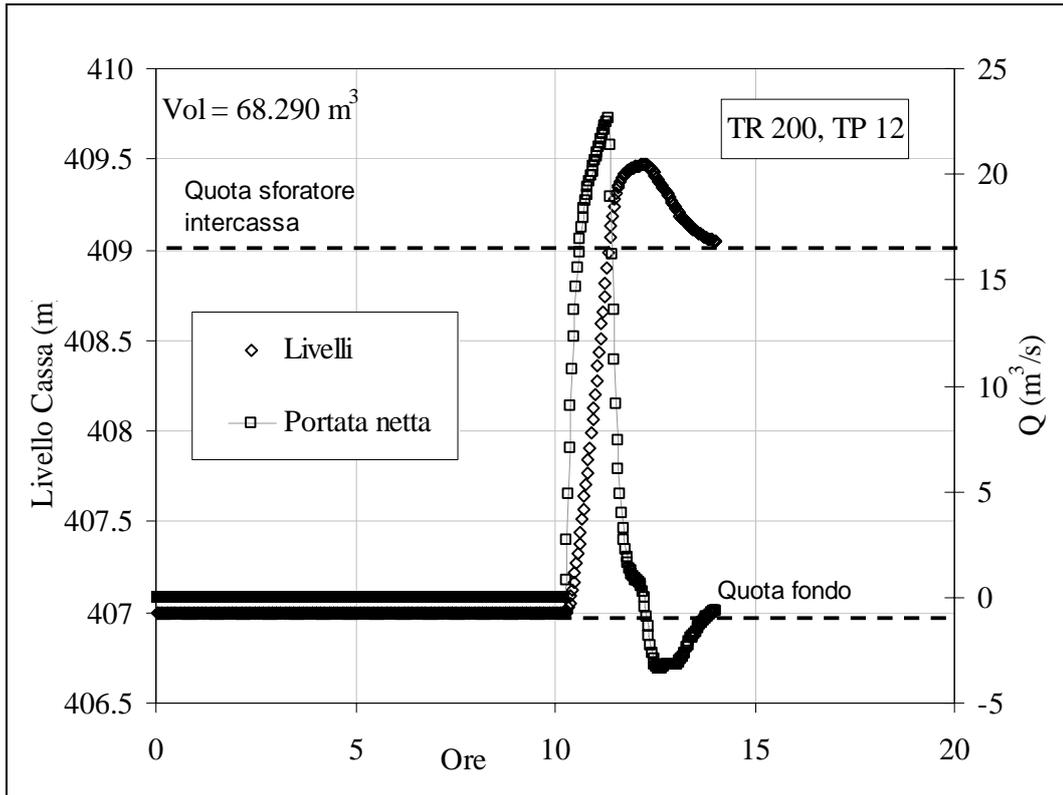
Figura 7.144 - Il funzionamento idraulico del terzo settore della cassa di espansione (S3).

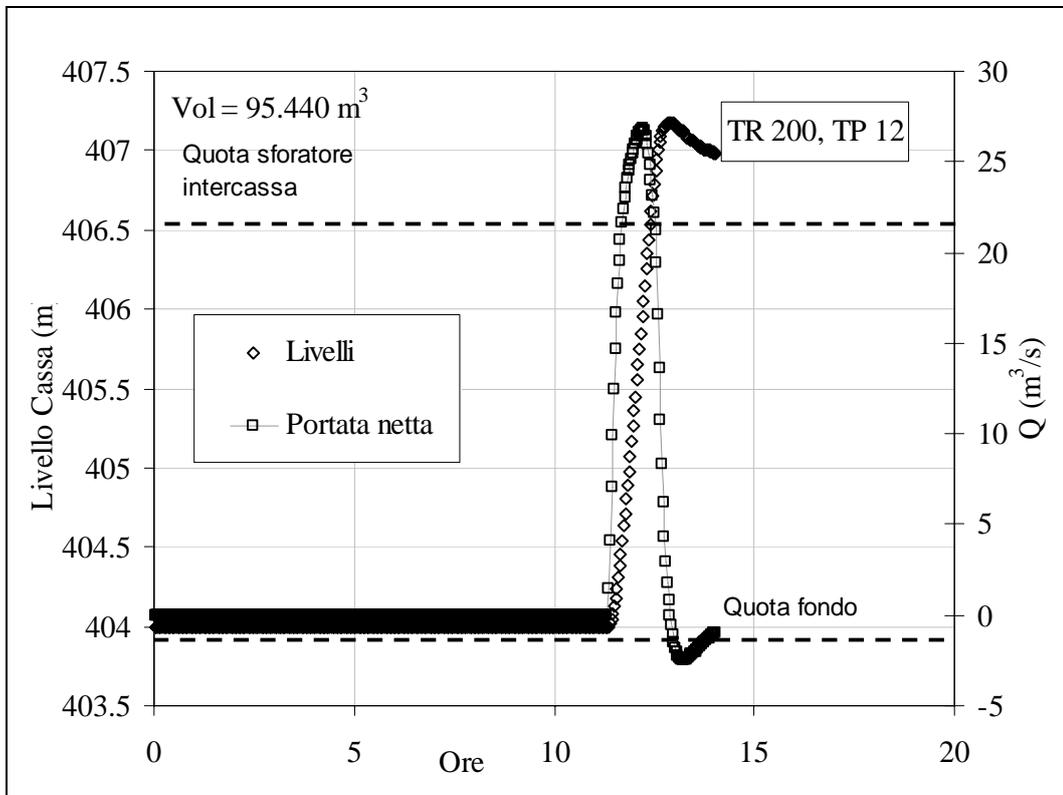
Figura 7.145 - Il funzionamento idraulico del quarto settore della cassa di espansione (S4).

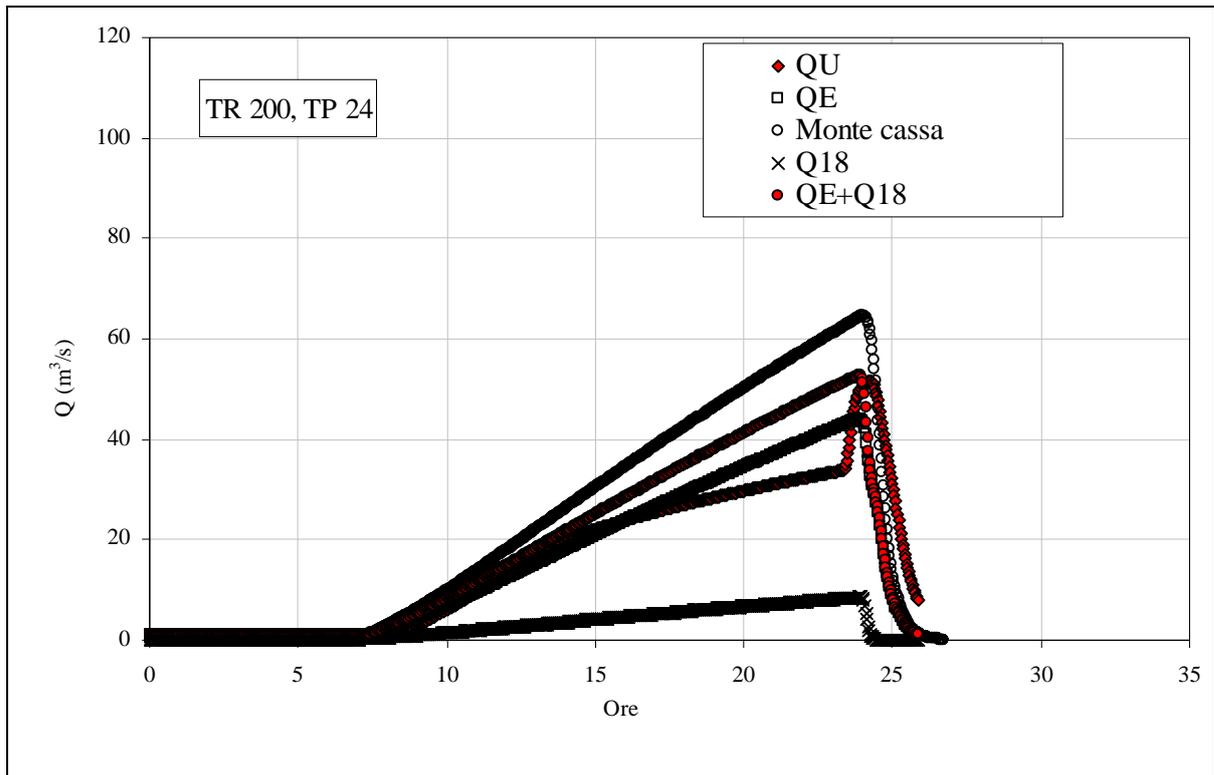
10) Presenza di chiavica,  $T_p = 24$  h, condizioni dello sfioratore: manutenzione continua

- Il volume di laminazione a disposizione non è sufficiente a laminare il picco di piena.
- Tutti e quattro i settori della cassa di espansione vengono completamente invasati.
- Il volume occupato è pari al volume massimo di  $250000 \text{ m}^3$

Figura 7.146 - Idrogrammi che interessano il nodo idraulico della cassa di espansione

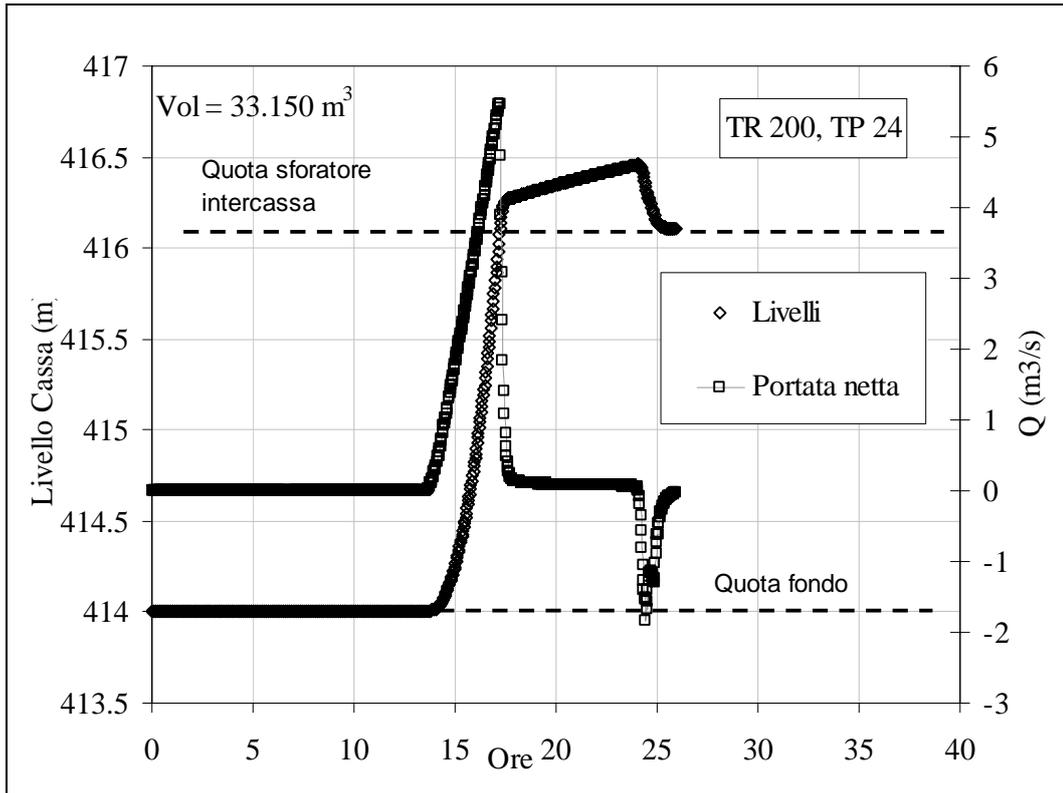
Figura 7.147 - Il funzionamento idraulico del primo settore della cassa di espansione (S1).

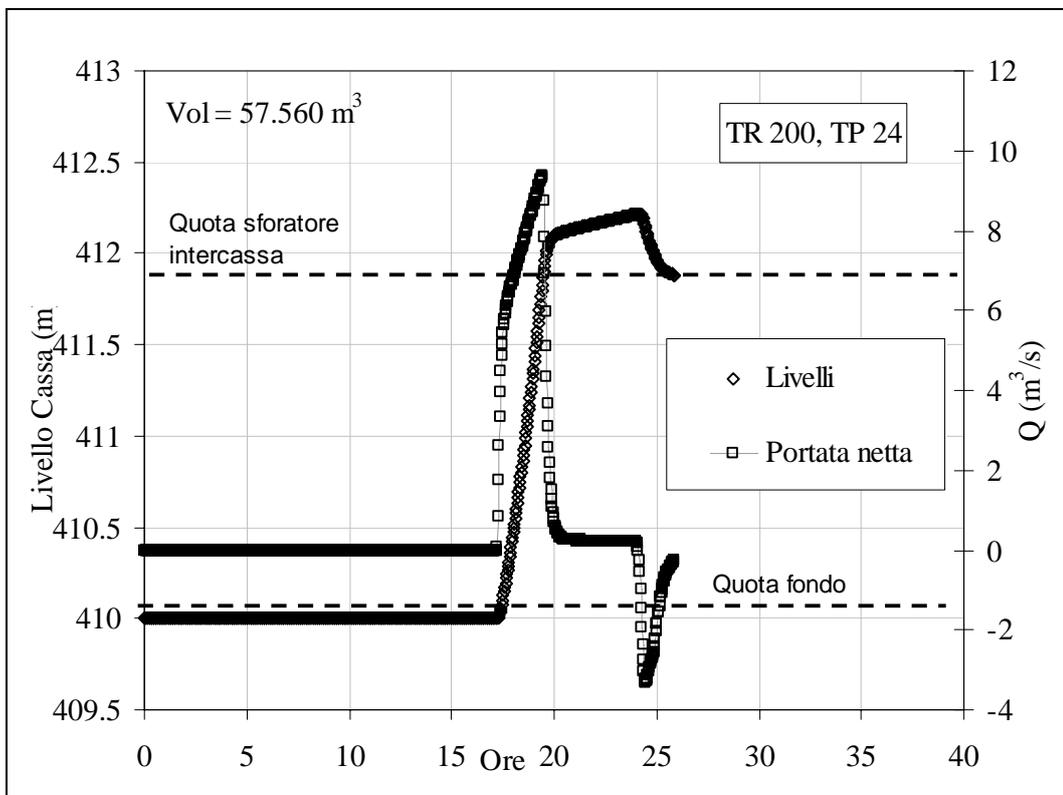
Figura 7.148- Il funzionamento idraulico del secondo settore della cassa di espansione (S2).

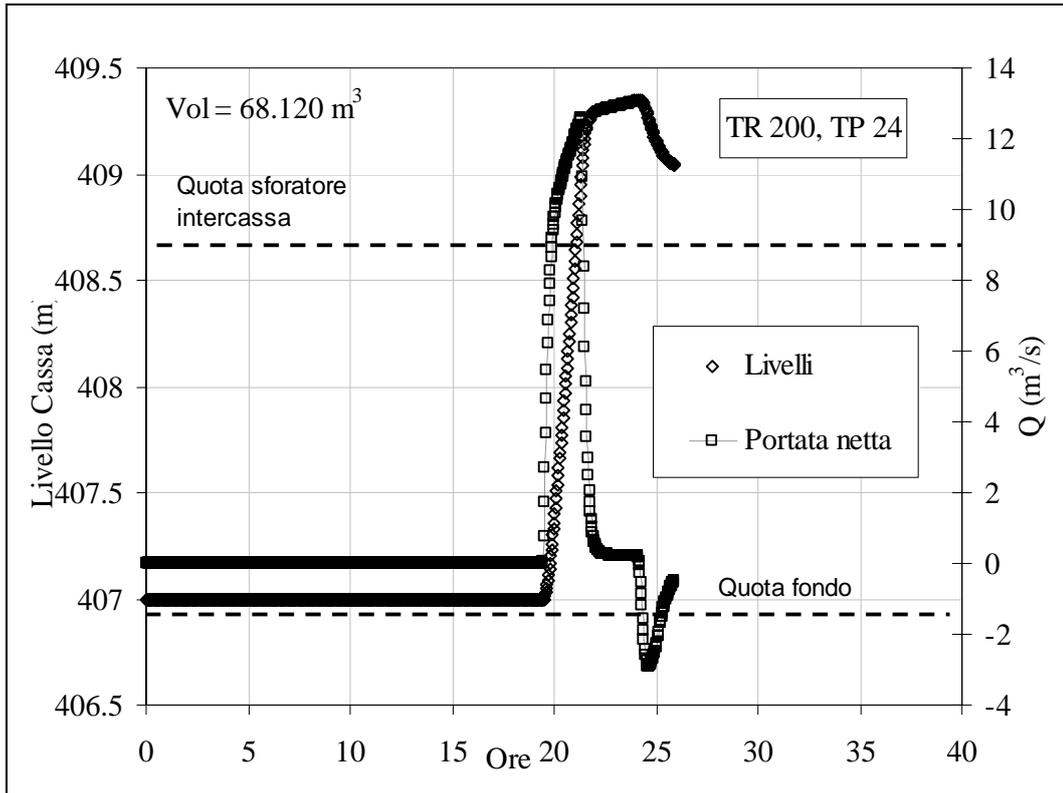
Figura 7.149 - Il funzionamento idraulico del terzo settore della cassa di espansione (S3).

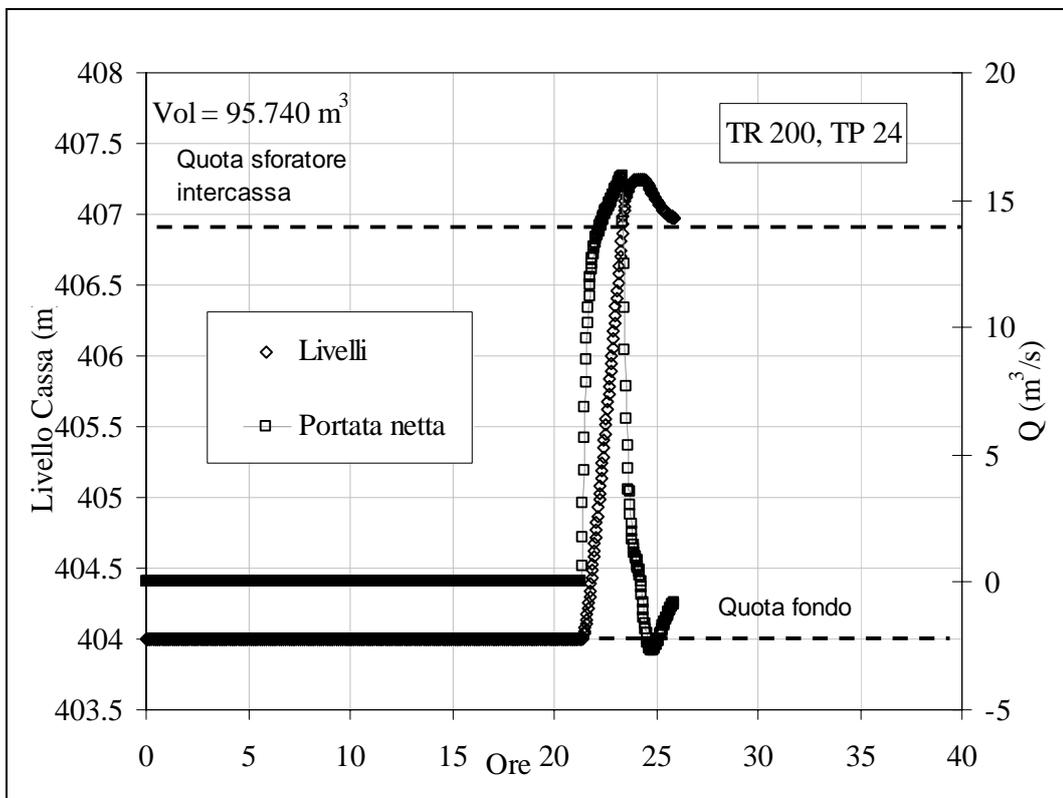
Figura 7.150 - Il funzionamento idraulico del quarto settore della cassa di espansione (S4).

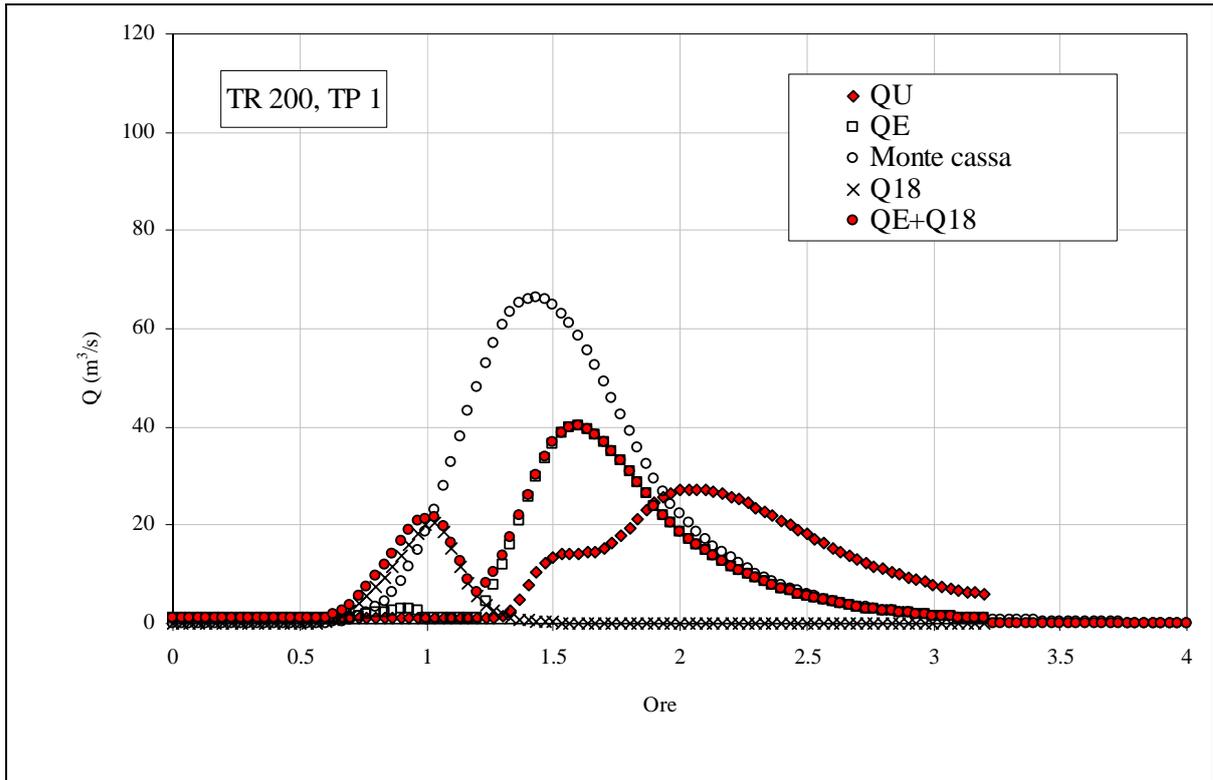
11) Presenza di chiavica,  $T_p = 1$  h, condizioni dello sfioratore: manutenzione assente

Il picco di portata in ingresso è pari a circa  $40 \text{ m}^3/\text{s}$ . Si evidenzia che:

- a) Il colmo di piena viene abbattuto a circa  $30 \text{ m}^3/\text{s}$ .
- b) Solo il primo dei quattro settori della cassa di espansione viene invasato.
- c) Il volume riempito del primo settore è inferiore a  $12000 \text{ m}^3$

Figura 7.151 - Idrogrammi che interessano il nodo idraulico della cassa di espansione

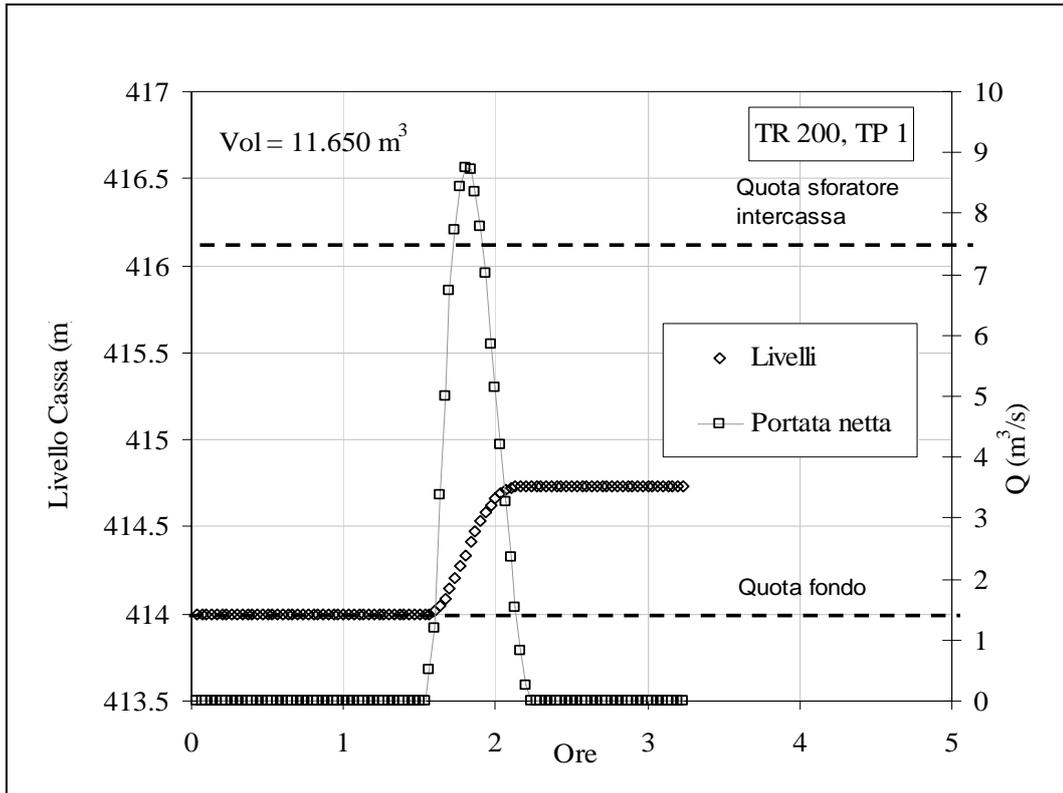
Figura 7.152 - Il funzionamento idraulico del primo settore della cassa di espansione (S1).

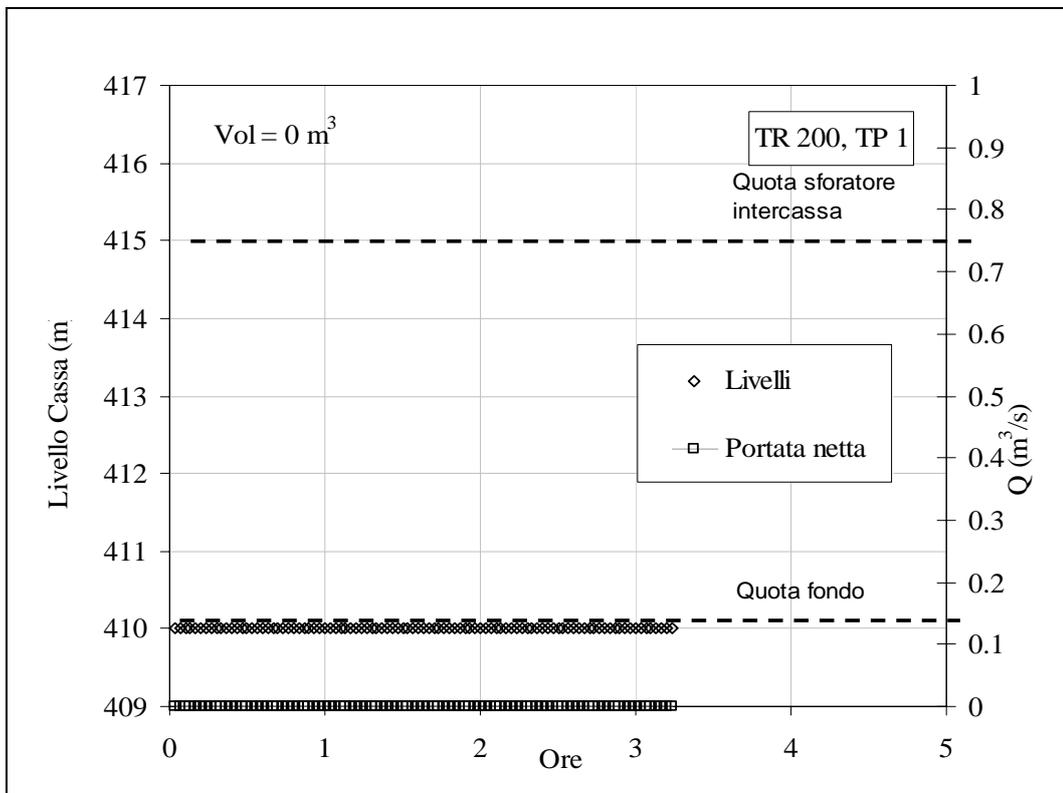
Figura 7.153 - Il funzionamento idraulico del secondo settore della cassa di espansione (S2).
