Dipartimento  
di  
Idraulica, Trasporti ed Infrastrutture Civili

Consorzio per l'arginatura e sistemazione del Torrente Banna - Bendola

# Allegati

**Allegato 1**  
**Schede relative alle**  
**proposte di intervento**  
**(anni 1996 – 2008)**

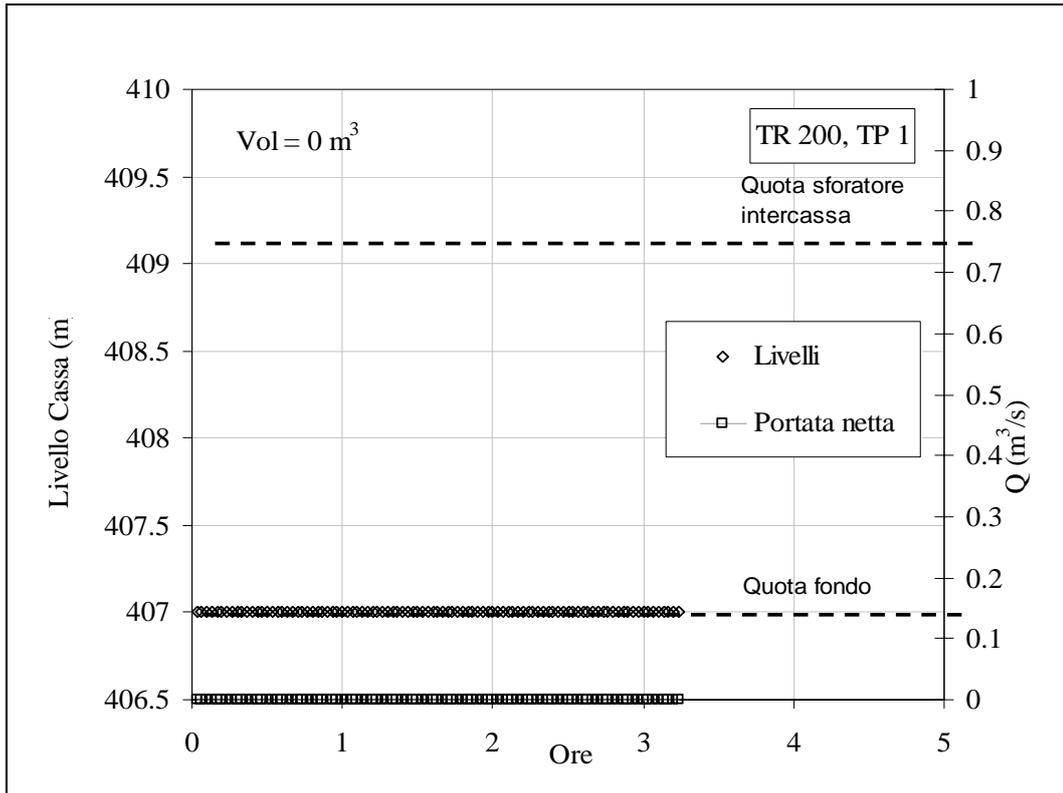
Figura 7.154 - Il funzionamento idraulico del terzo settore della cassa di espansione (S3).

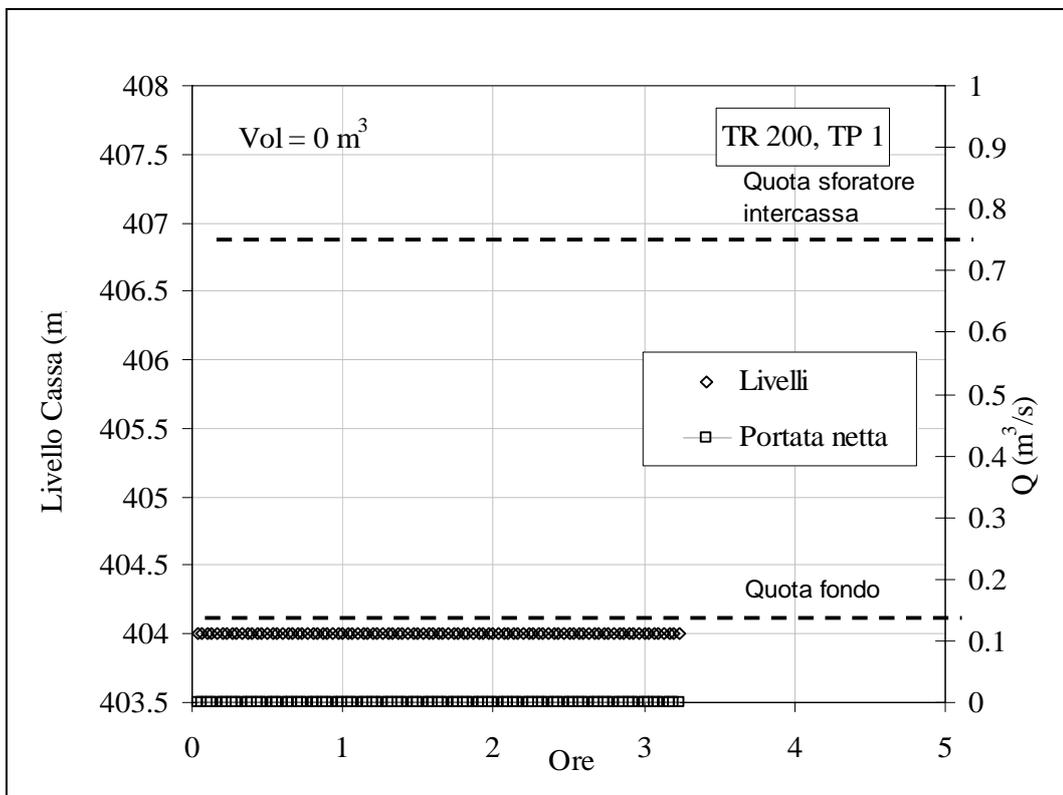
Figura 7.155 - Il funzionamento idraulico del quarto settore della cassa di espansione (S4).

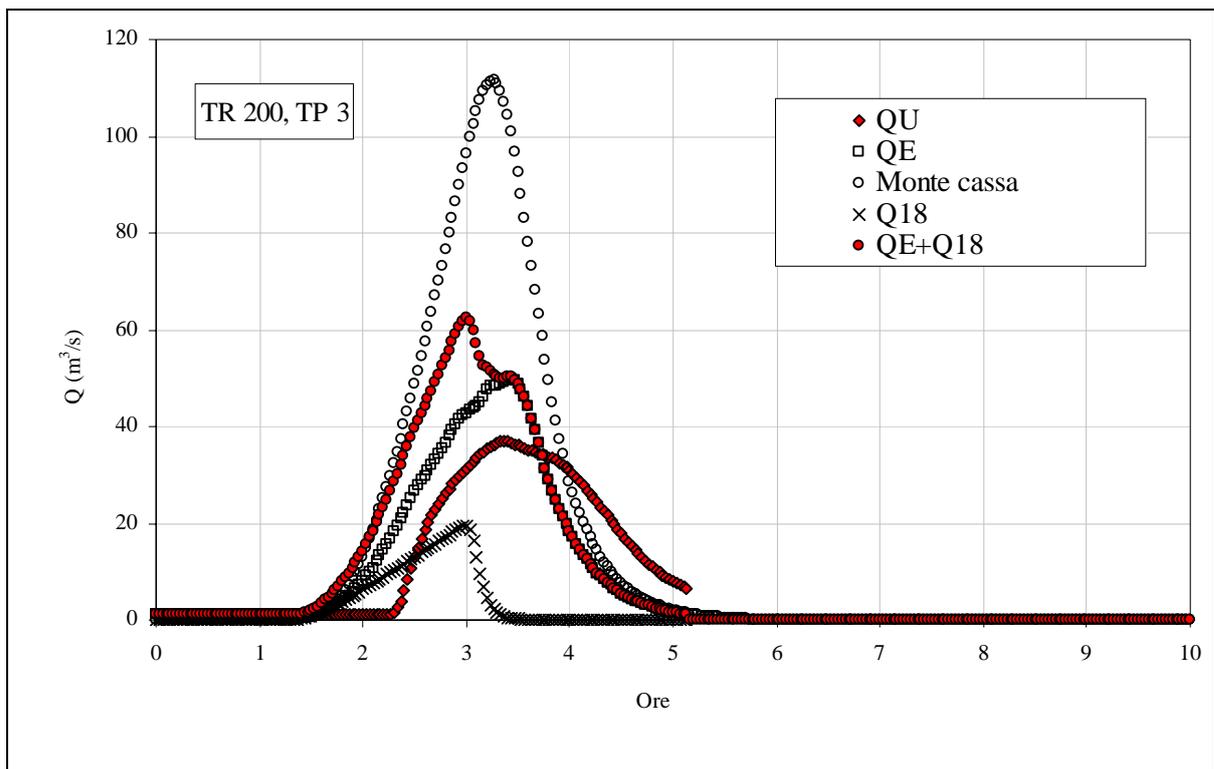
12) Presenza di chiavica,  $T_p = 3$  h, condizioni dello sfioratore: manutenzione assente

- Il picco di portata viene abbattuto da oltre  $60 \text{ m}^3/\text{s}$  a meno di  $40 \text{ m}^3/\text{s}$ .
- Solo due dei quattro settori della cassa di espansione vengono invasi.
- Il volume necessario alla laminazione è di poco superiore a  $80000 \text{ m}^3$

Figura 7.156 - Idrogrammi che interessano il nodo idraulico della cassa di espansione

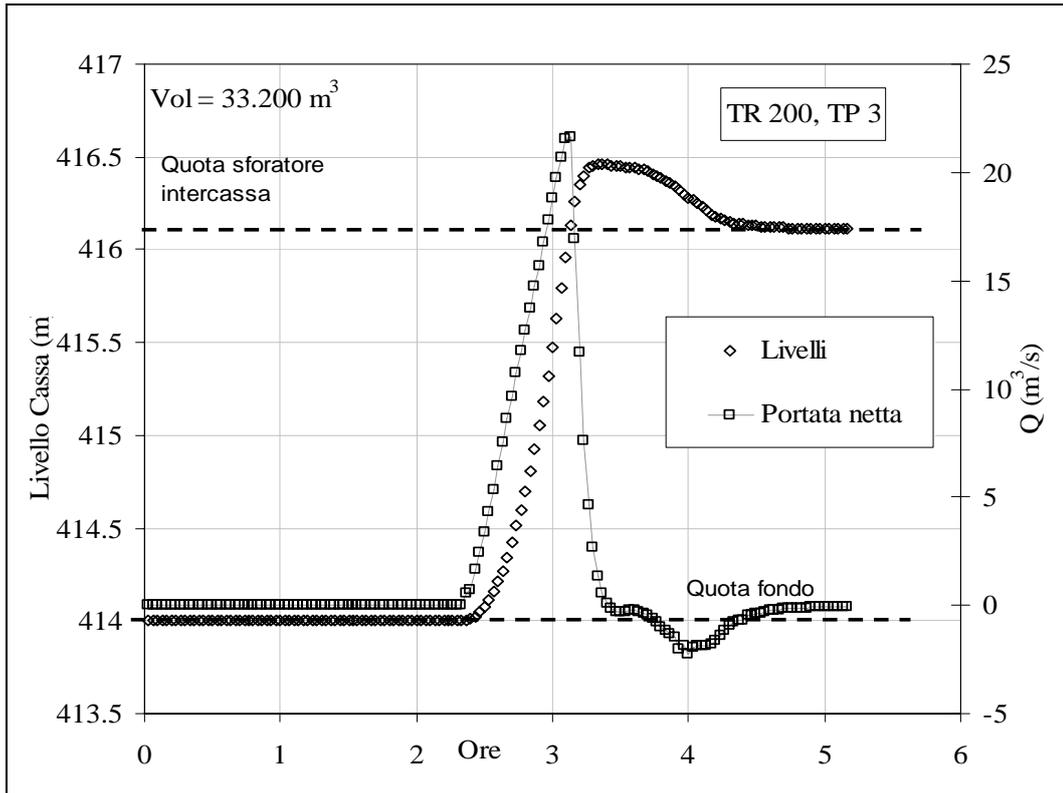
Figura 7.157 - Il funzionamento idraulico del primo settore della cassa di espansione (S1).

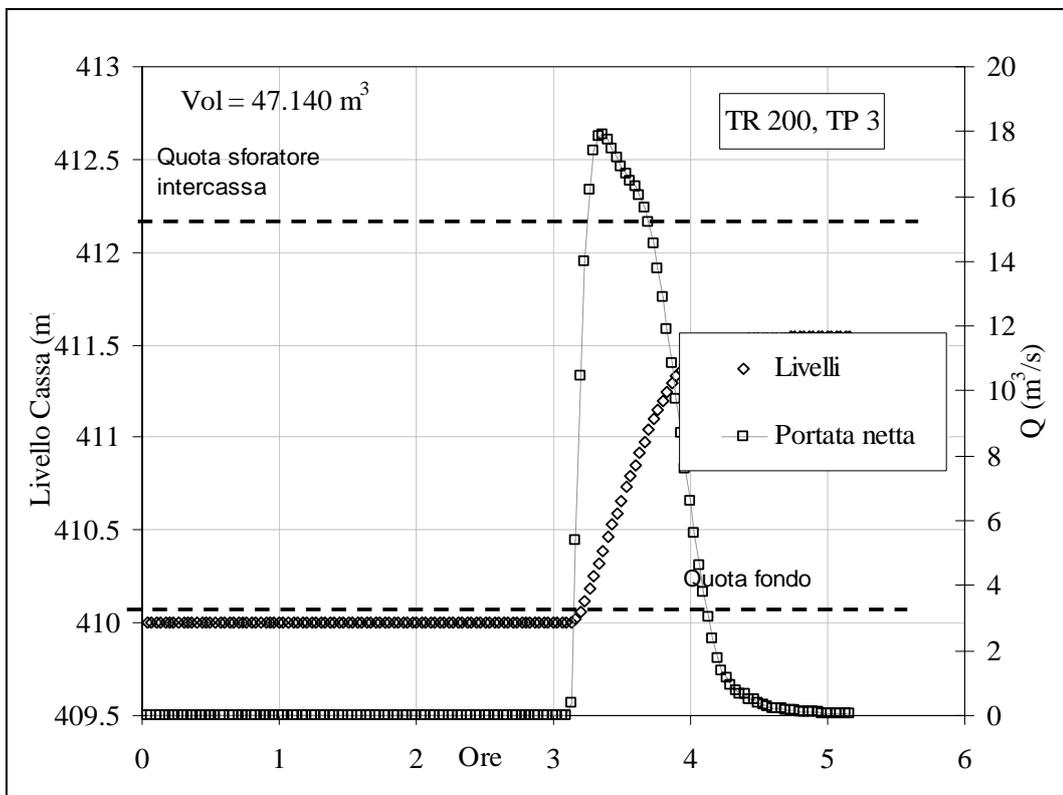
Figura 7.158 - Il funzionamento idraulico del secondo settore della cassa di espansione (S2).

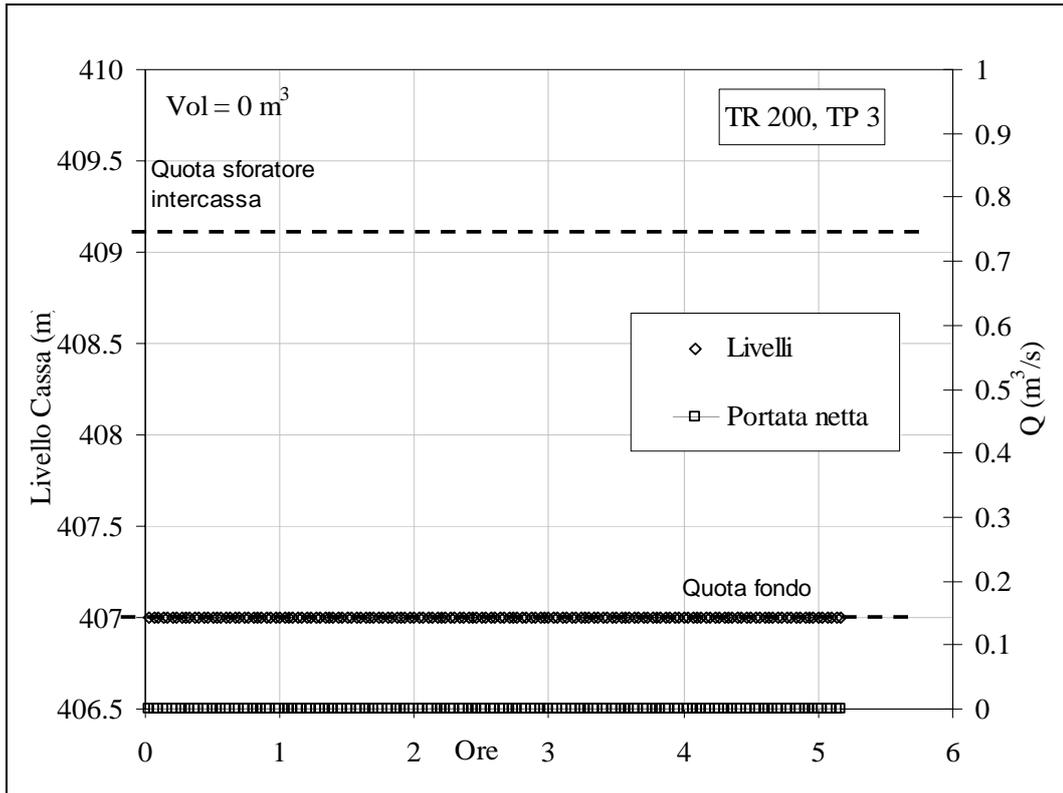
Figura 7.159 - Il funzionamento idraulico del terzo settore della cassa di espansione (S3).

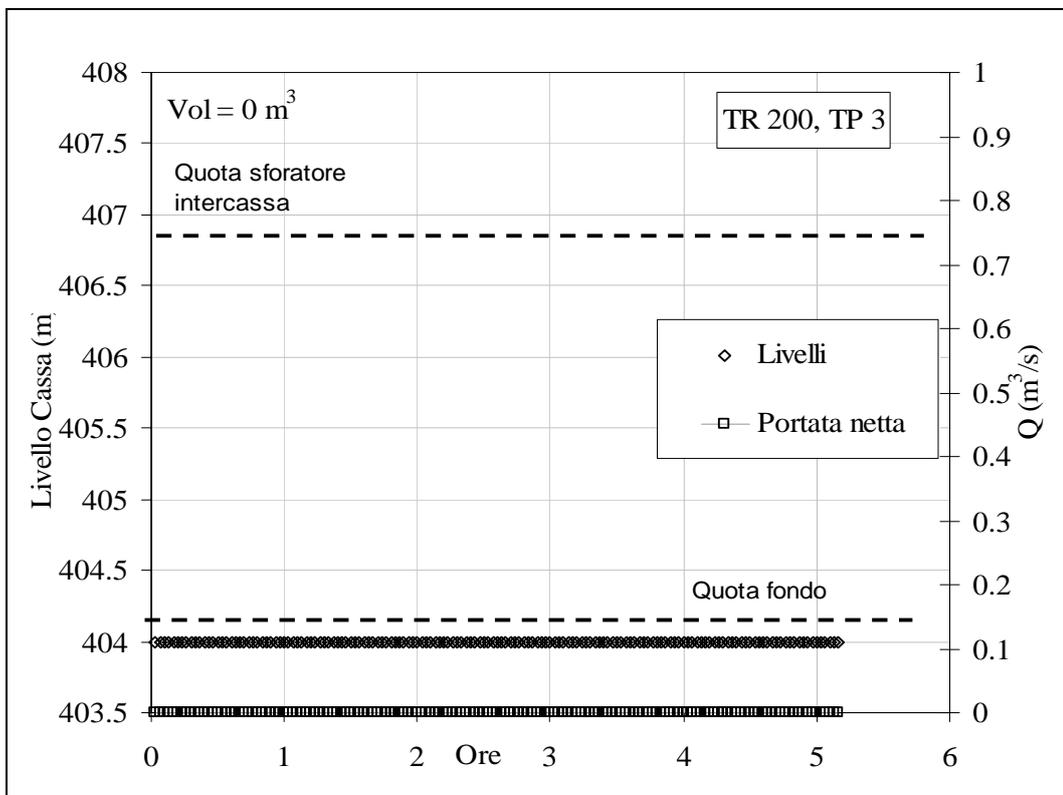
Figura 7.160 - Il funzionamento idraulico del quarto settore della cassa di espansione (S4).

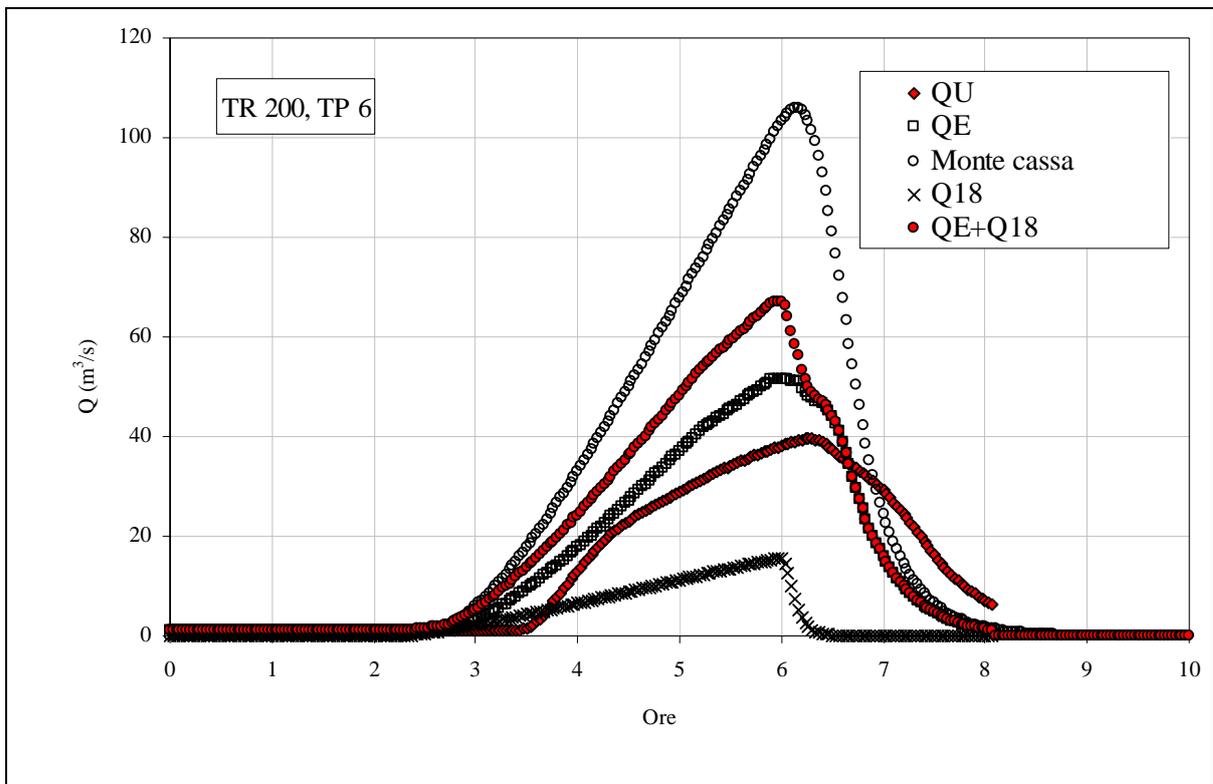
13) Presenza di chiavica,  $T_p = 6$  h, condizioni dello sfioratore: manutenzione assente

Per il tempo di pioggia di sei ore il picco di portata è il massimo riscontrato tra tutti i tempi di pioggia utilizzati. Si sottolinea che:

- Il picco di portata viene abbattuto da circa  $70 \text{ m}^3/\text{s}$  a meno di  $40 \text{ m}^3/\text{s}$ .
- Solo tre dei quattro settori della cassa di espansione vengono invasi, ed in particolare il terzo non viene completamente riempito.
- Il volume necessario alla laminazione è di poco inferiore a  $150000 \text{ m}^3$

Figura 7.161 - Idrogrammi che interessano il nodo idraulico della cassa di espansione

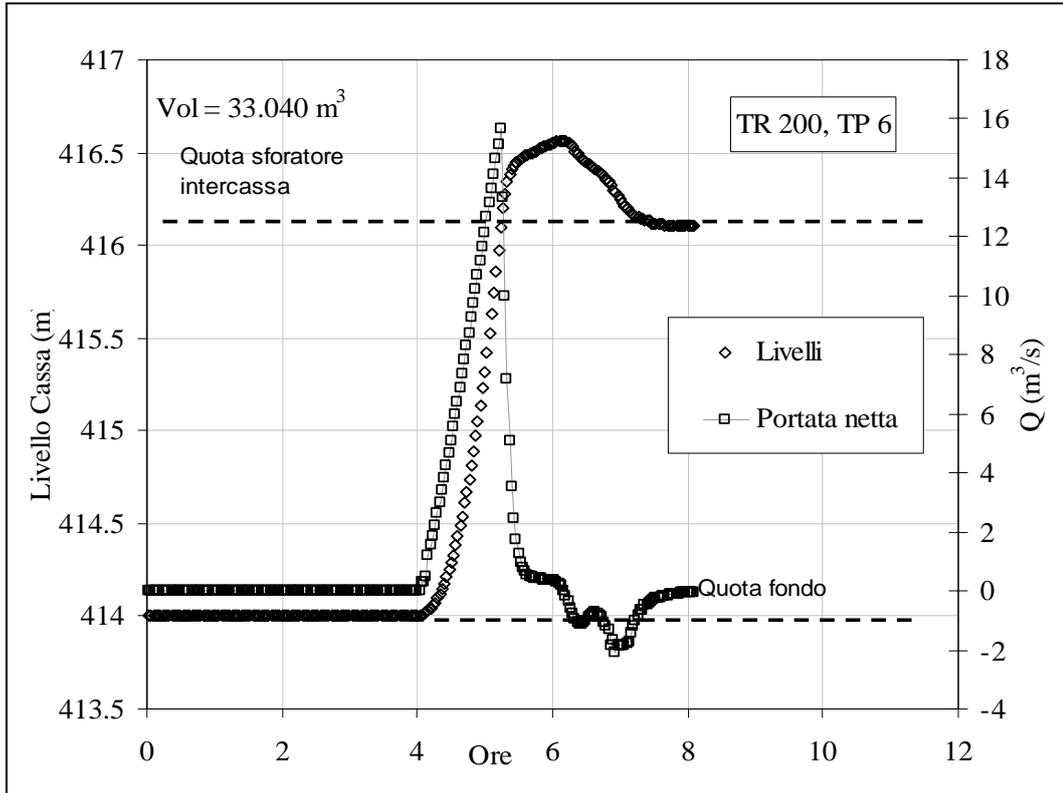
Figura 7.162 - Il funzionamento idraulico del primo settore della cassa di espansione (S1).

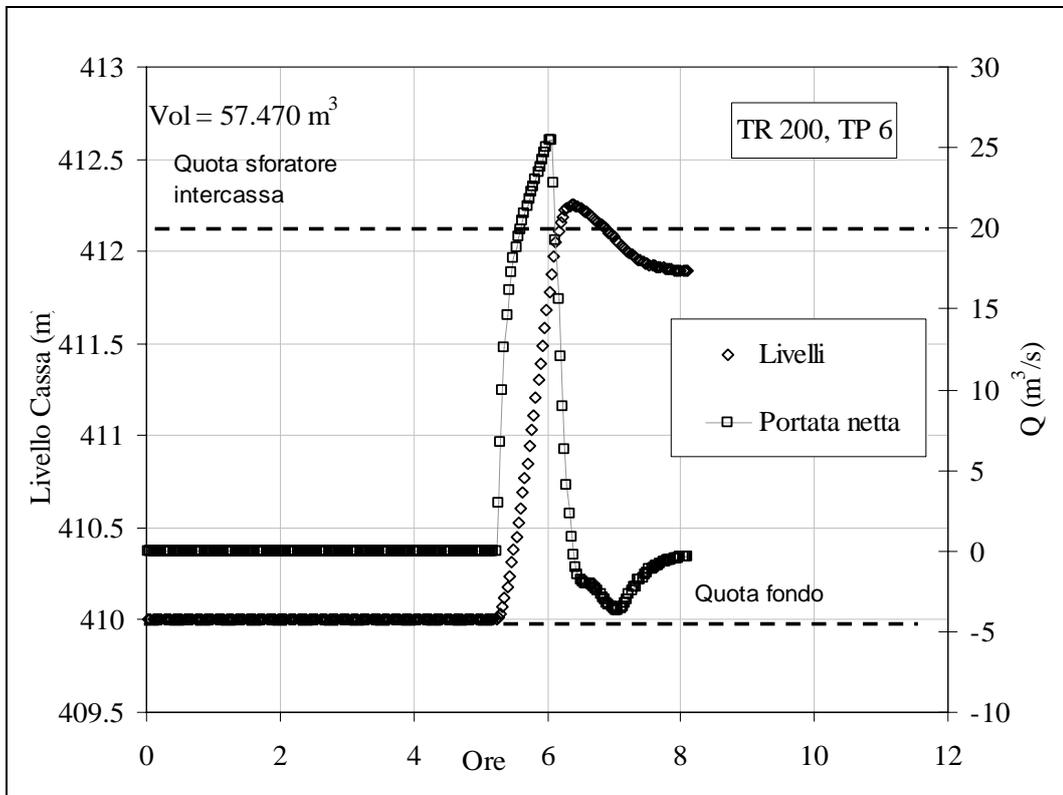
Figura 7.163 - Il funzionamento idraulico del secondo settore della cassa di espansione (S2).

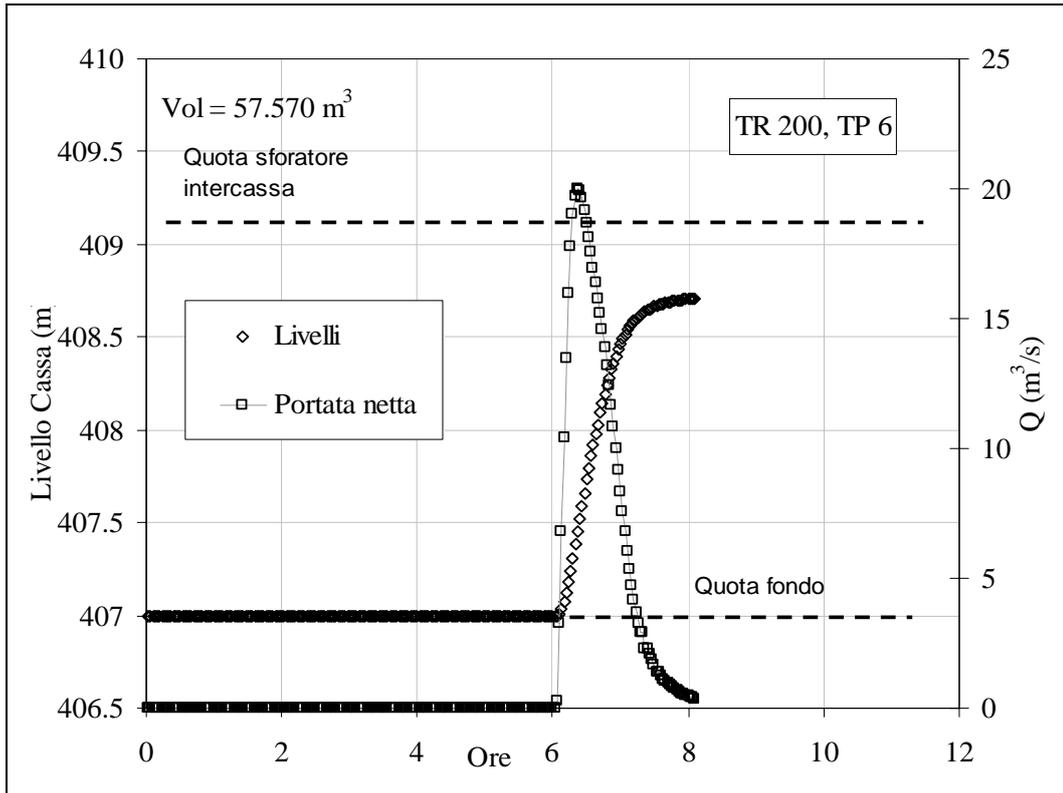
Figura 7.164 - Il funzionamento idraulico del terzo settore della cassa di espansione (S3).

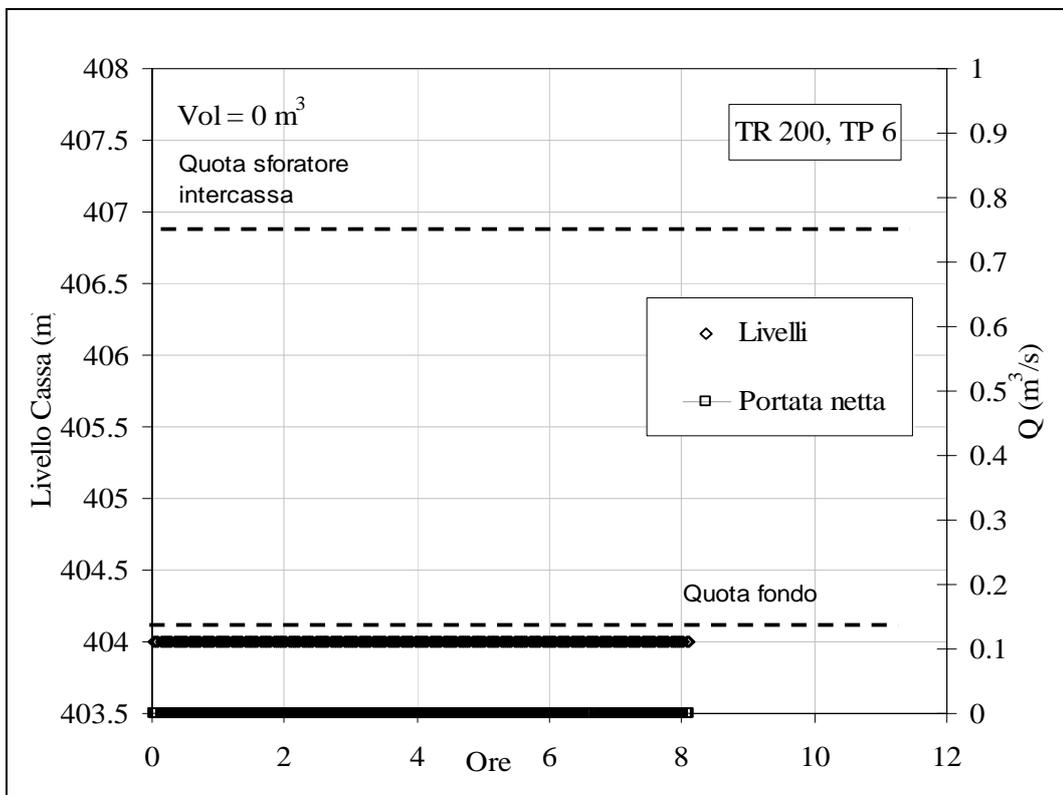
Figura 7.165 - Il funzionamento idraulico del quarto settore della cassa di espansione (S4).

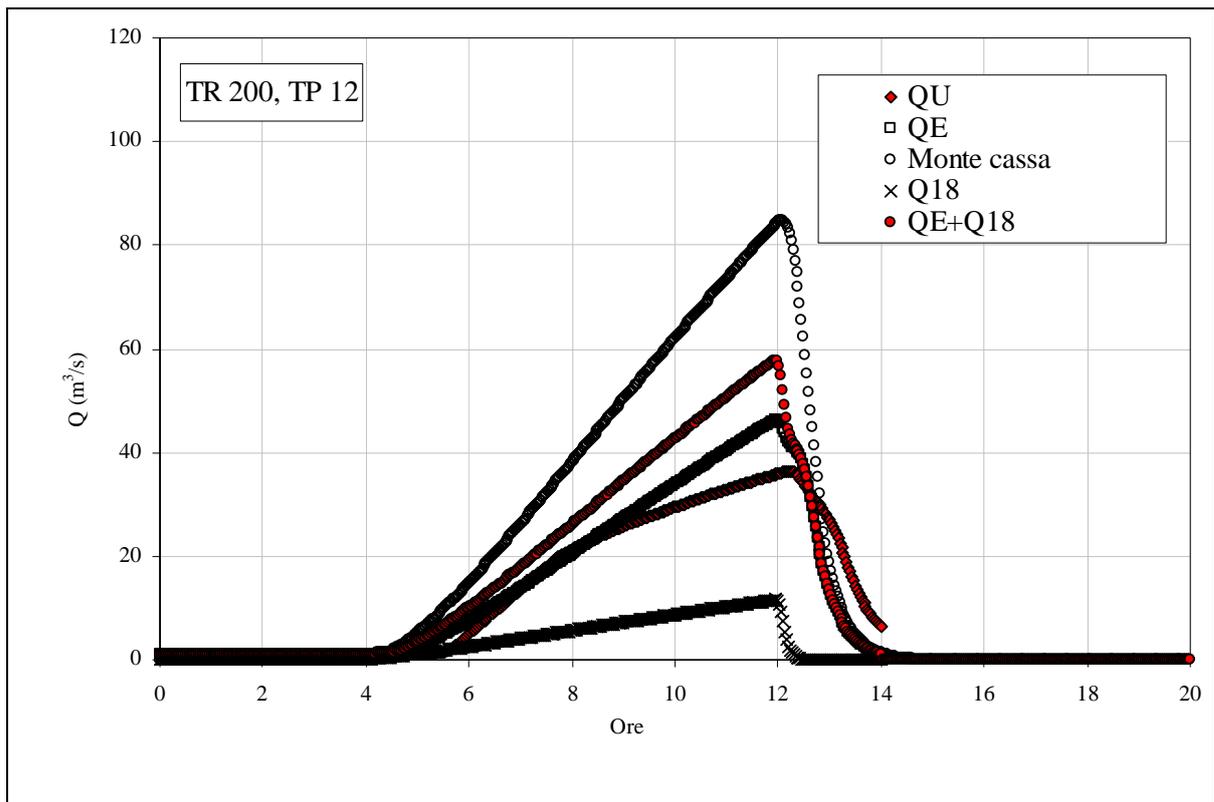
14) Presenza di chiavica,  $T_p = 12$  h, condizioni dello sfioratore: manutenzione assente

- Il picco di portata viene abbattuto da circa  $60 \text{ m}^3/\text{s}$  a meno di  $40 \text{ m}^3/\text{s}$ .
- Tutti e quattro i settori della cassa di espansione vengono invasi, ma l'ultimo solo parzialmente.
- Il volume necessario alla laminazione è pari a  $200000 \text{ m}^3$

Figura 7.166 - Idrogrammi che interessano il nodo idraulico della cassa di espansione

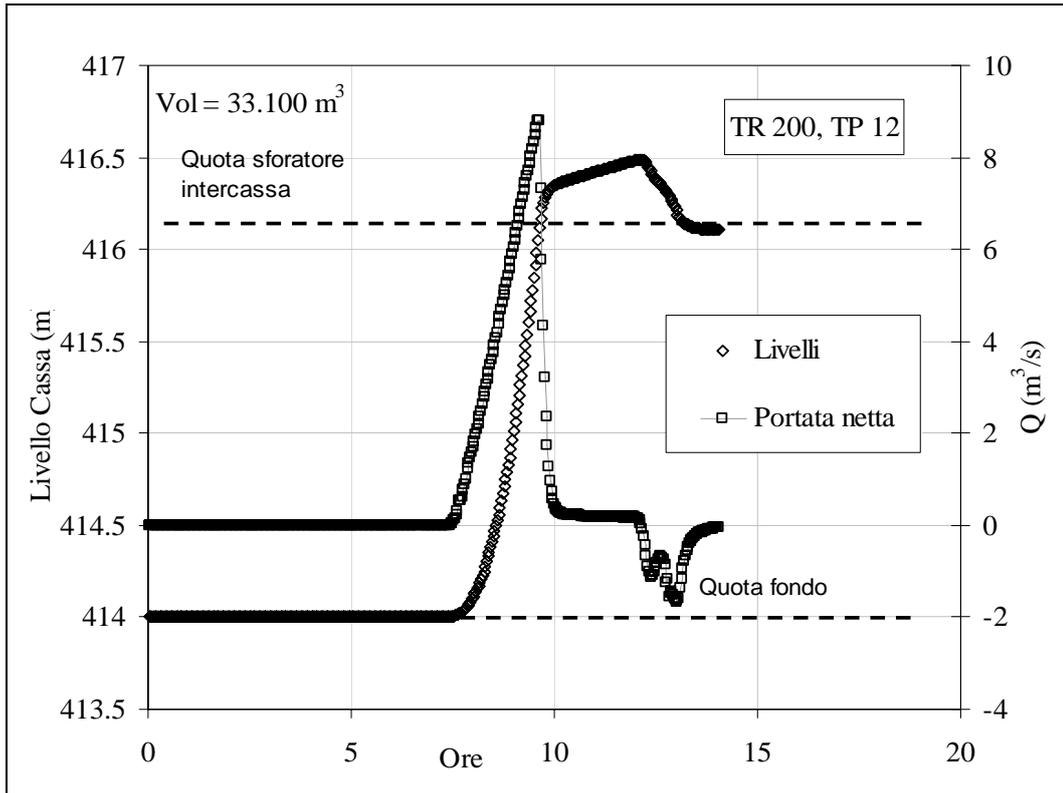
Figura 7.167 - Il funzionamento idraulico del primo settore della cassa di espansione (S1).

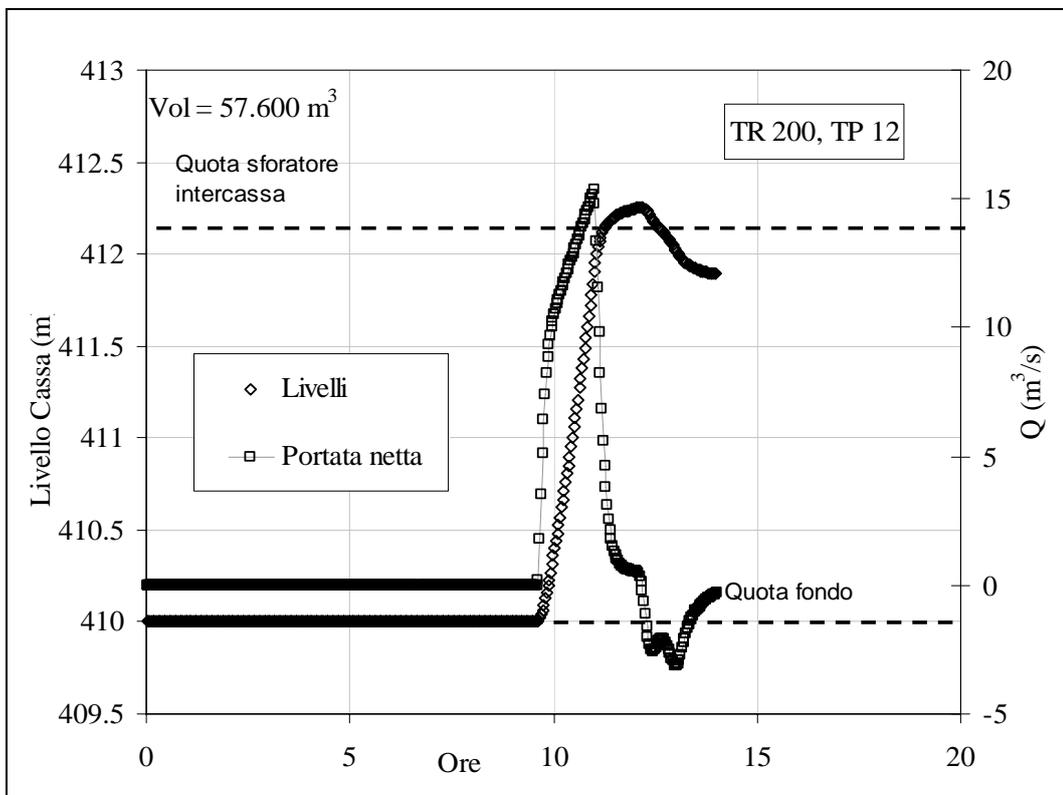
Figura 7.168 - Il funzionamento idraulico del secondo settore della cassa di espansione (S2).

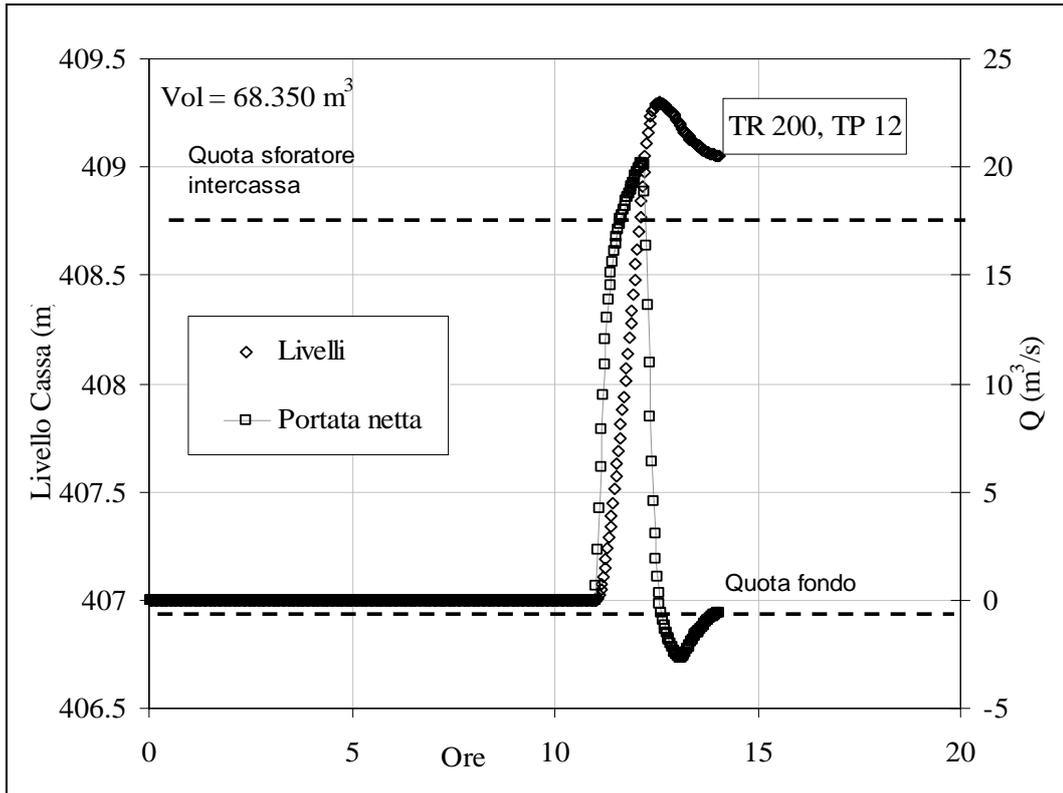
Figura 7.169 - Il funzionamento idraulico del terzo settore della cassa di espansione (S3).

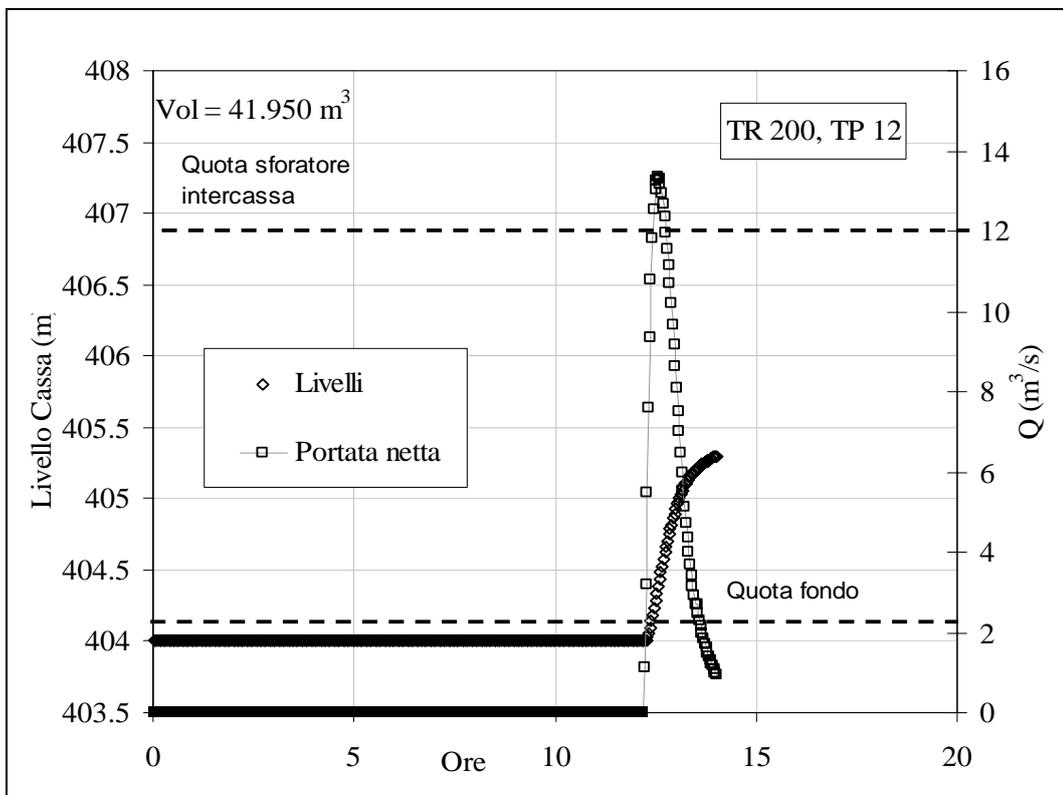
Figura 7.170 - Il funzionamento idraulico del quarto settore della cassa di espansione (S4).

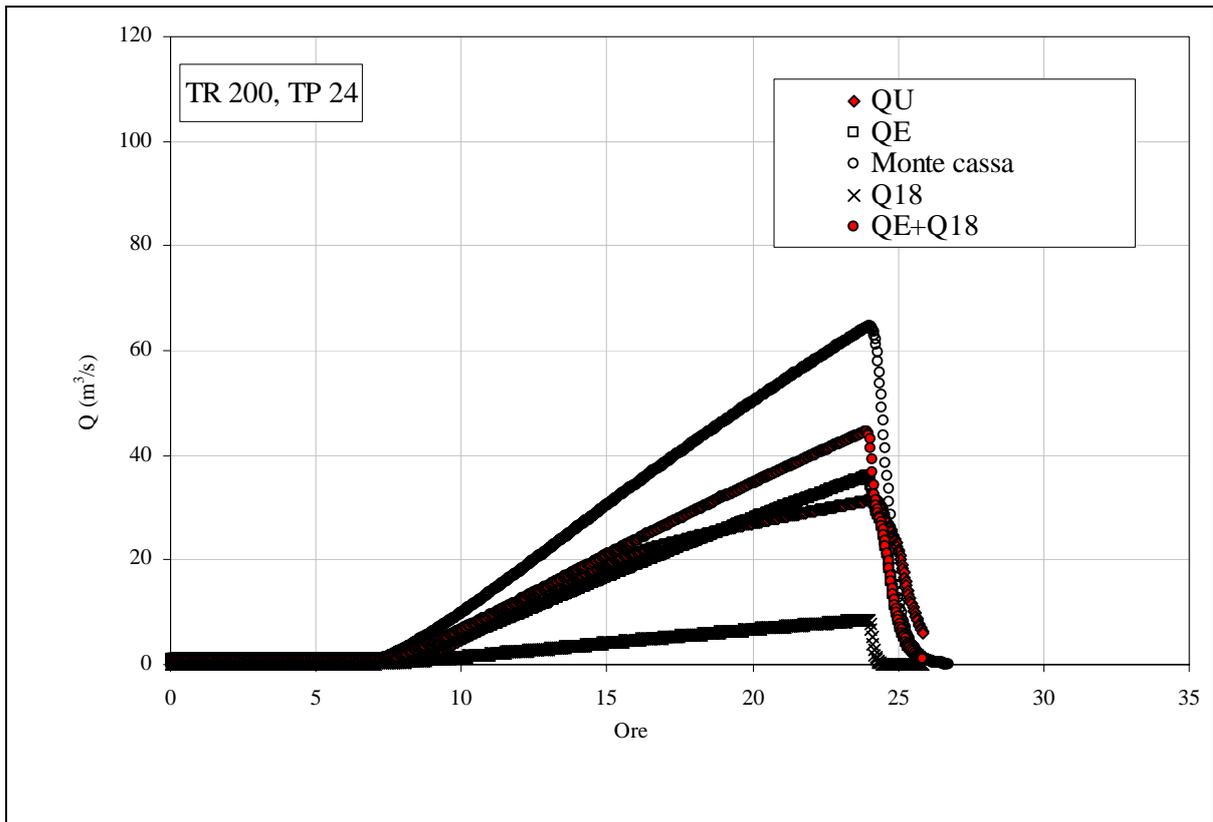
15) Presenza di chiavica,  $T_p = 24$  h, condizioni dello sfioratore: manutenzione assente

- a) Il picco di portata viene abbattuto da poco più di  $40 \text{ m}^3/\text{s}$  a circa  $30 \text{ m}^3/\text{s}$ .
- b) Tutti e quattro i settori della cassa di espansione vengono completamente invasati.
- c) Il volume necessario alla laminazione è pari a  $220000 \text{ m}^3$

Figura 7.171 - Idrogrammi che interessano il nodo idraulico della cassa di espansione

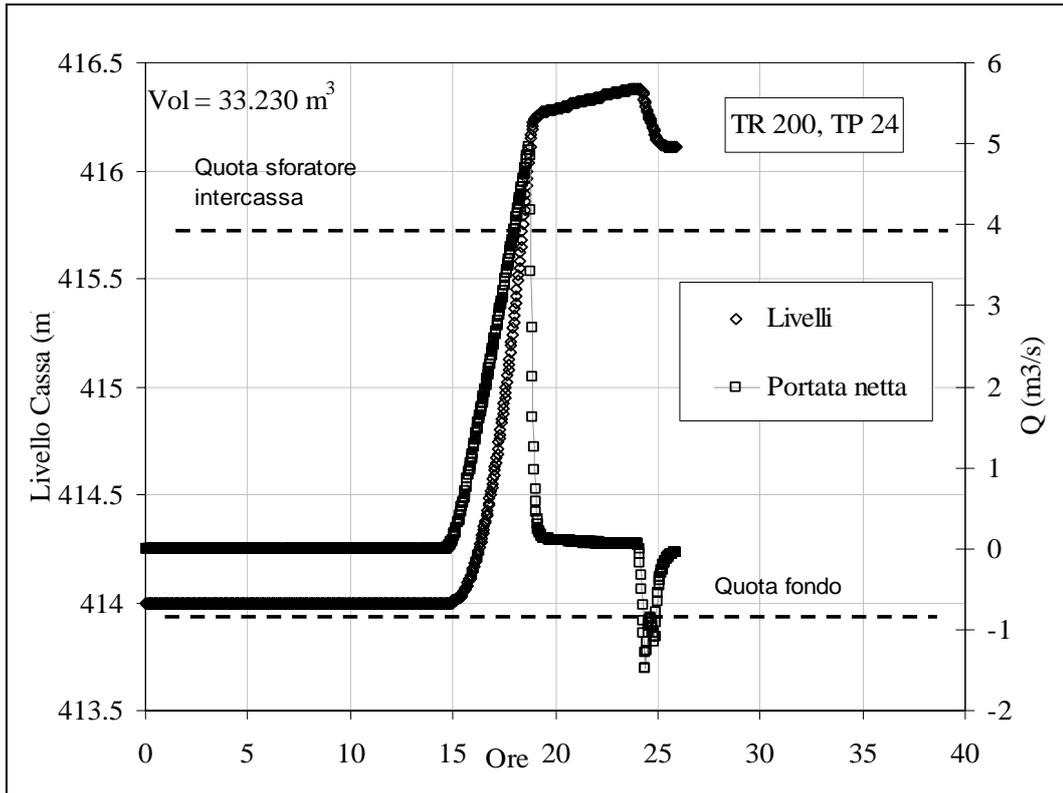
Figura 7.172 - Il funzionamento idraulico del primo settore della cassa di espansione (S1).

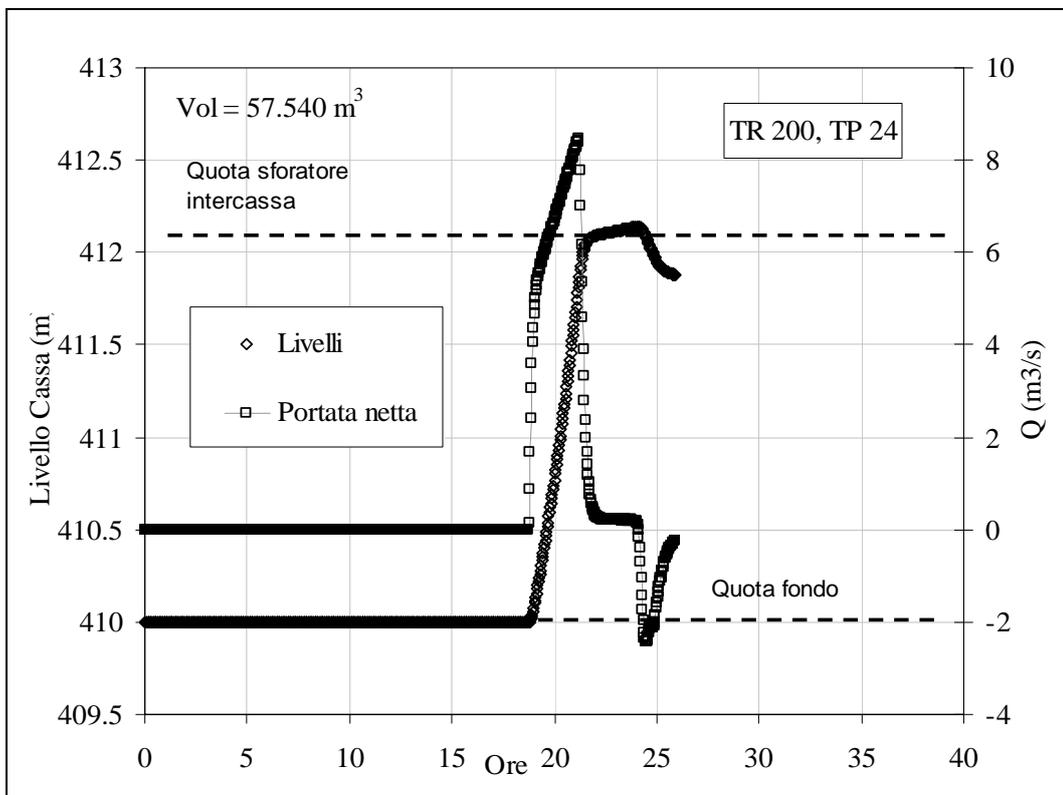
Figura 7.173 - Il funzionamento idraulico del secondo settore della cassa di espansione (S2).

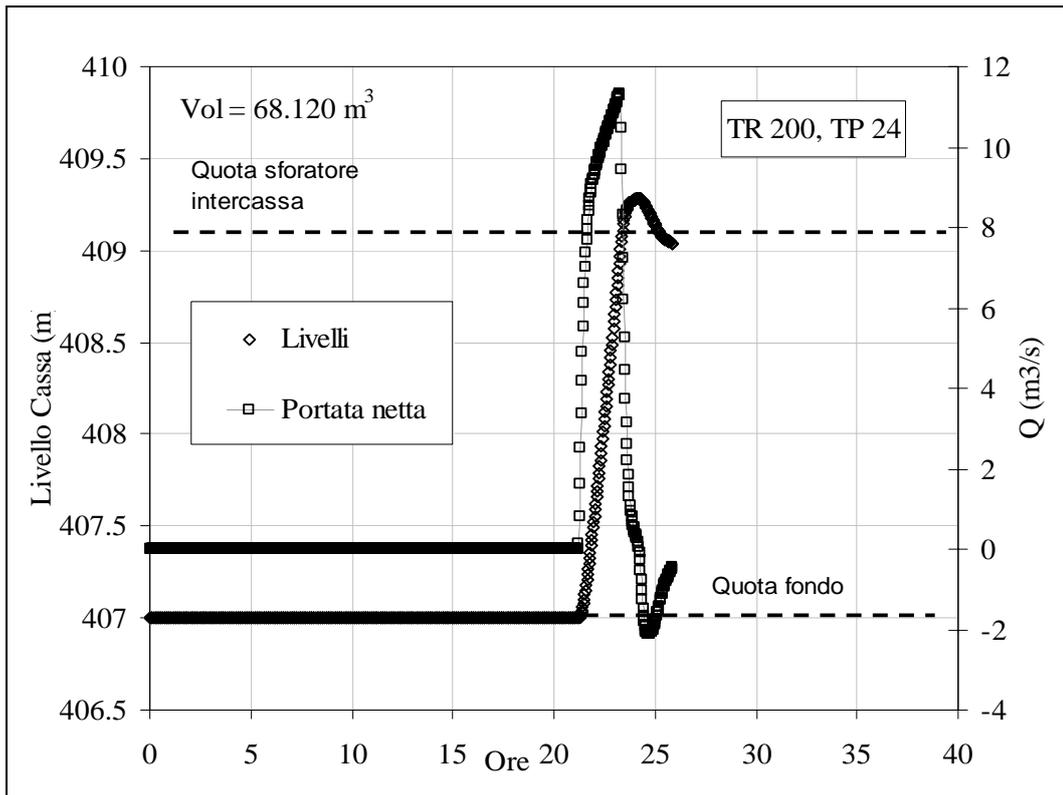
Figura 7.174 - Il funzionamento idraulico del terzo settore della cassa di espansione (S3).

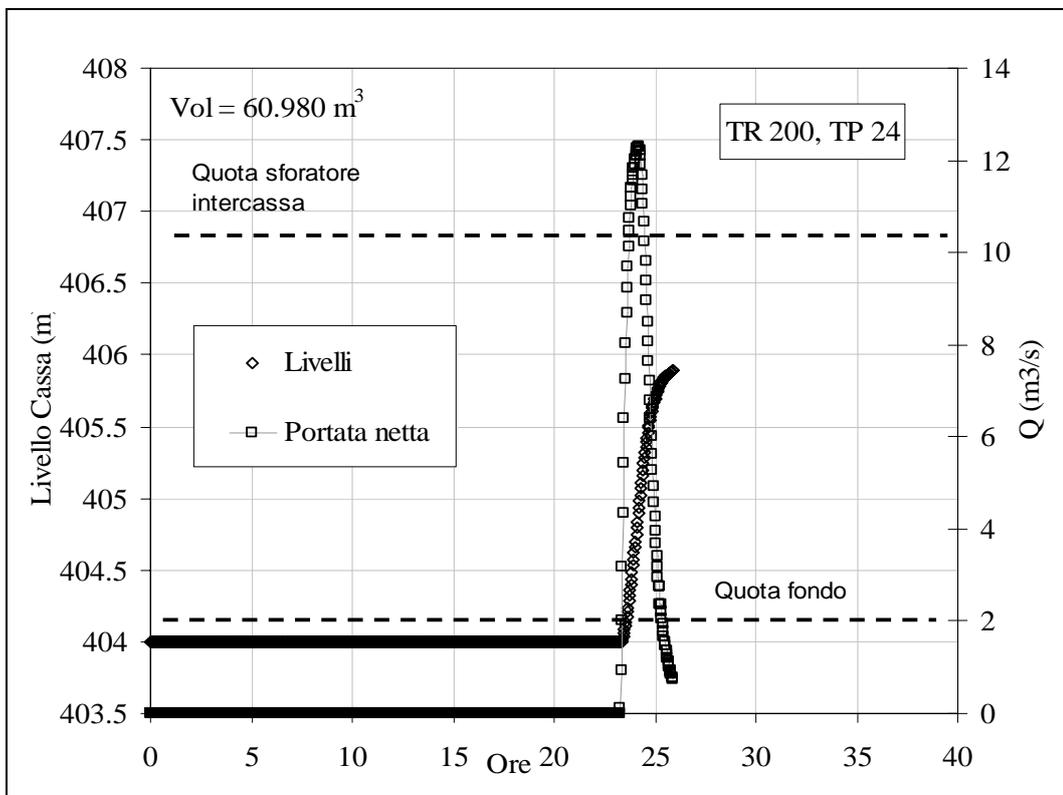
Figura 7.175 - Il funzionamento idraulico del quarto settore della cassa di espansione (S4).
